# Tilstandsrapport

Boligbygg med flere boenheter

Bjønnbåsen 5 , 4324 SANDNES

Befaringsdato: 07.01.2026

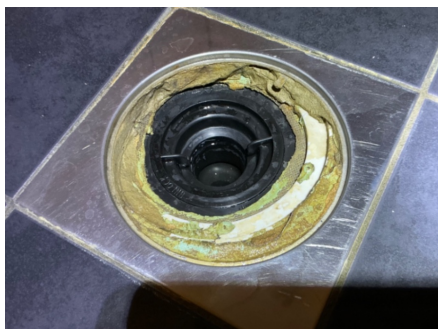
### TG 2 Sluk, membran og tettesjikt

Plastsluk i dusjsonen med klemring og vannlås. Ikke registrert avvik basert på visuell kontroll. Membranen ligger skjult i konstruksjonen og kan ikke kontrolleres på samme måte som synlige bygningsdeler. Tilstanden til membranen vurderes etter alder og forventet gjenstående levetid.

- Mer enn halvparten av forventet brukstid er passert på slukløsningen.

- Sluket må sjekkes og rengjøres jevnlig.

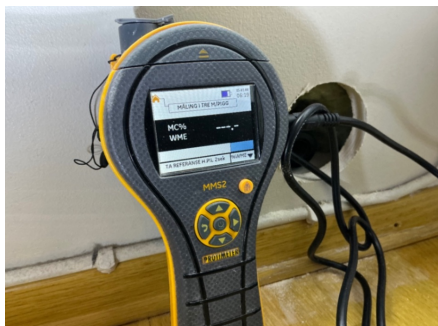
### TG 2 Tilliggende konstruksjoner våtrom

Ved fukt-søk under blandebatteri er det registrert forhøyede verdier. Man kan kun anta fukt er mellom fliser og membran.

TG 2 på grunn av ved fukt-søk under blandebatteri er det registrert forhøyede målinger. Hull-taking er foretatt ved kjøkken. Ved fukt-søk er det ikke registret unormale verdier.

Nærmere undersøkelse anbefales. Det anbefales at blandebatteri demonteres og mansjett/tetting mellom blandebatteri og membran kontrolleres og eventuelt tiltak deretter.

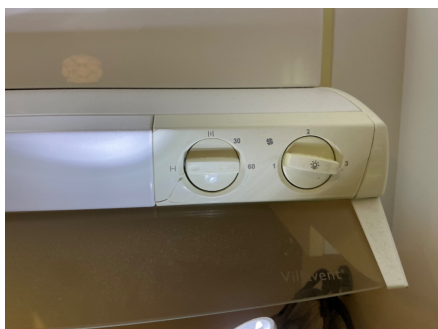
#### TG 2 Avtrekk

TG 2 på grunn av sprekker/skade på deksel til kjøkken-hette.

Bytte deksel kan vurderes.

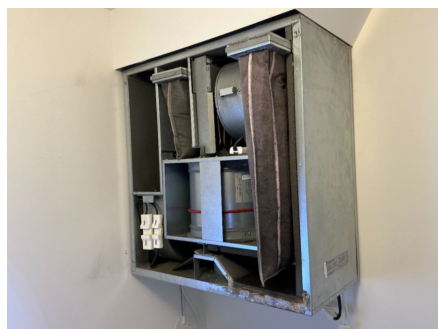
## TG 2 Ventilasjon

TG 2 settes med bakgrunn av at garantitid er overgått (5 år). Filter er tilsmusset.

Årlig bytte av filter og ventilasjons-rens/service hvert 5 år anbefales.
