# Tilstandsrapport

Enebolig

Mosekollen 8, 3615 KONGSBERG

Befaringsdato: 02.07.2025

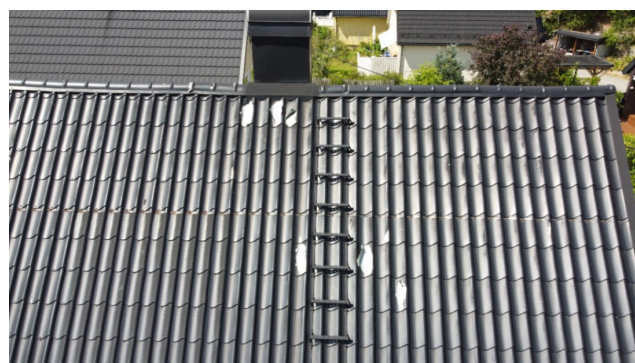
Det er registrert avvik på takteking, hvor overflatebehandling har begynt å løsne, samt observert rustdannelse.

Bildet viser begynnende avflassing av overflatebehandling og rustdannelse på takteking-

- Overvåk tilstanden jevnlig. For å få tilstandsgrad 0 eller 1 må tekkingen skiftes ut, men tidspunktet for når dette er nødvendig er vanskelig å si noe om.
- Når takteking og undertak begynner å bli gamle, øker risikoen for lekkasjer, noe som kan føre til omfattende og kostbare reparasjoner av underliggende konstruksjoner dersom en ikke foretar tiltak på konstruksjonene før dette oppstår.

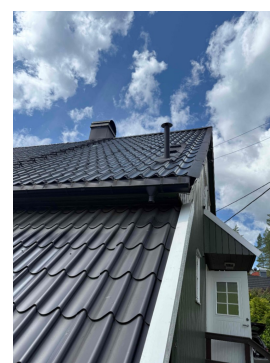
Bildet viser vindski som heller utover og har mangelfull innfesting, noe som kan føre til at delen løsner ved belastning.

For å lukke avviket må vindski utbedres. Dersom dette ikke utbedres, kan det føre til at vindski løsner og faller ned, med fare for skade på personer, takteking eller konstruksjon.

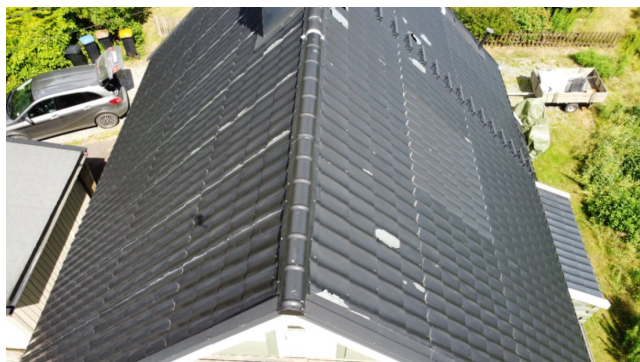
Bildet viser taket uten snøfangere.

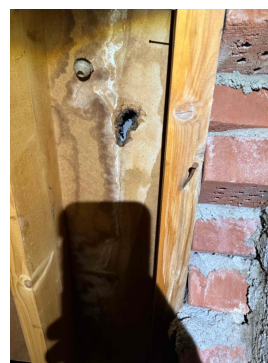
Det er påvist fuktskjolder og skader på undertak, samt tegn til manglende tekking under pipebeslaget.

Bildet viser hull i undertaket ved pipen, hvor man kan se rett på beslaget/takplatene.

For å lukke avviket må det gjennomføres en ytterligere undersøkelse vedrørende pipebeslaget, samt utbedring av undertaket.

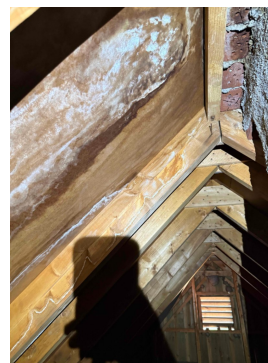
Årsaken vedrørende fuktskjolder er ikke kjent, men kan stamme fra før det ble lagt ny taktekking.

Bildet viser fuktskader på undertaket. Årsaken er ikke kjent.

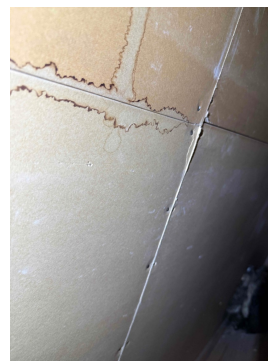
Bildet viser fuktskjolder i boden i 2 etasje.

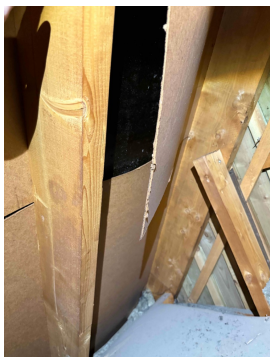
Bildet viser undertaksplate som har løsnet.

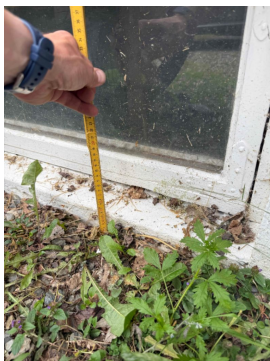
Bildet viser kjellervindu som er plassert nær terreng.

For å lukke avviket må tiltak gjennomføres. Dersom dette ikke utbedres, er det risiko for vanninntrengning gjennom kjellervinduet.

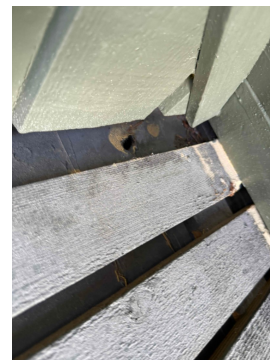
Bilde viser hull i tekkingen på balkongen.

Rekkverket på balkongen bør skiftes ut eller tilpasses med vertikale spiler eller tett utførelse som hindrer klatring, Hull må tettes med egnet materiale, og tett membran må reetableres. Hele balkongens tettesjikt inkludert tremmegulv bør utbedres/skiftes. Det må foretas noe oppretting av terrassen.

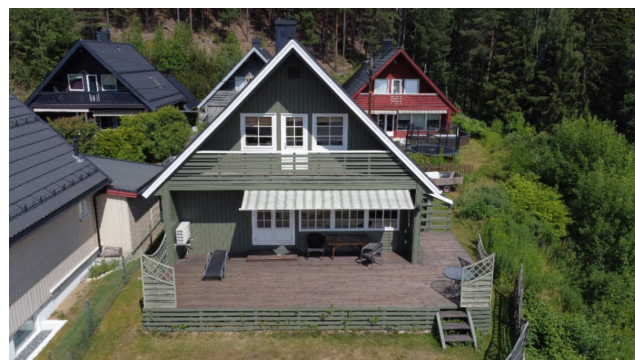
Bildet viser terrassene med manglende rekkverk.

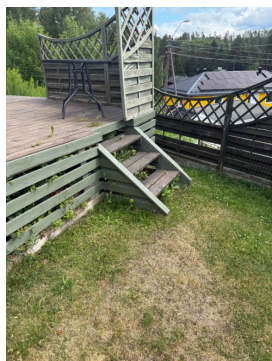
Bildet viser trapp til terrasse uten rekkverk.

- Åpninger i rekkverk må endres for å tilfredsstille krav på byggemeldingstidspunktet.
- Rekkverk må monteres for å lukke avviket.

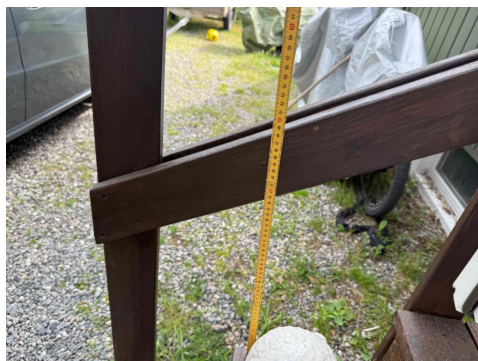
Bildet viser åpninger i rekkverket på trappen til inngangspartiet.

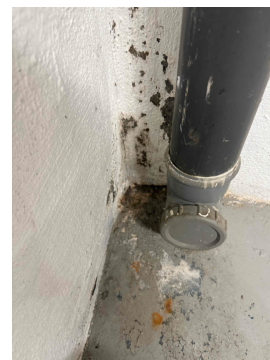
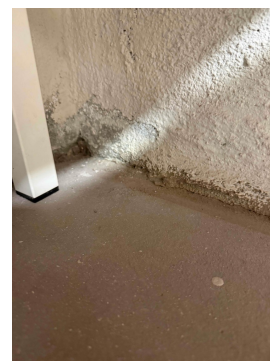
- Det er påvist indikasjoner på noe fuktgjennomtrenging inn i kjellermur.

Bildet viser indikasjon på saltutslag i muren.

- Det påviste fuktnivå gir grunn til å overvåke konstruksjonen jevnlig for å se utvikling over tid, og eventuelt foreta tiltak for å unngå fuktskader.

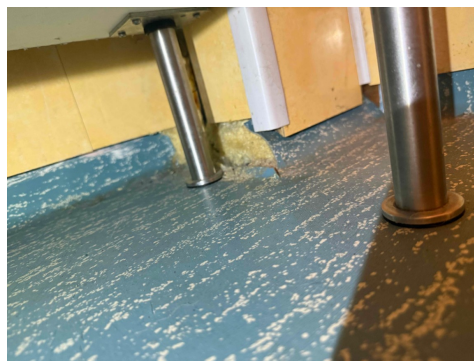
Bildet viser belegg med manglende oppkant i hjørnet ved servanten.

- Overflater må utbedres eller skiftes.
- Sprekker i et vinylbelegg kan føre til at vann trekker ned i gulvkonstruksjonen med påfølgende fukt/råteskader.

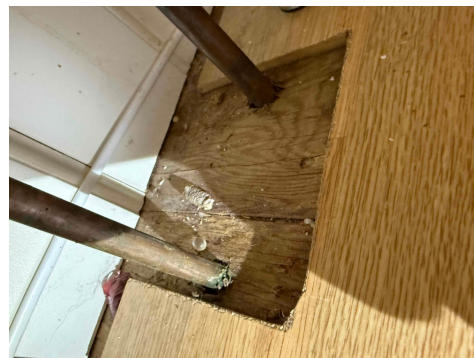
Det er også observert tegn til eldre fukt/fuktskader ved rørgjennomføringen til kjøkkenbenken.

Bildet viser rørgjennomføring i kjøkkenbenk med tegn på eldre fuktskade.

- Dersom avvik ikke utbedres er det fare for videre skadeutvikling.
- Påviste skader må utbedres.
- Det er viktig å merke seg at fuktindikatormålinger kan være beheftet med noe usikkerhet. Derfor anbefales det å gjennomføre grundigere undersøkelser for å bekrefte omfanget av fuktindikatorutslagene og identifisere kilden. Dette kan innebære bruk av mer avanserte fuktmålere, inspeksjon bak overflatematerialer etc.

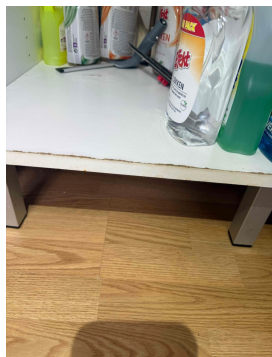
Bildet visere svelling i benkeskap.

For å lukke avviket vedrørende fuktskjolder/svelling i bunnplaten i benkeskapet, bør det foretas lokal utbedring eller utskiftning. Hele omfanget av fukt- og svelleskadene i gulvet er ikke kjent.

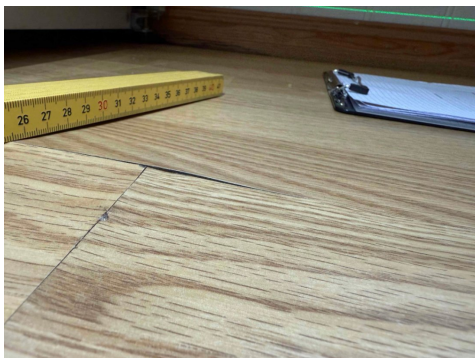
Det er registrert indikasjoner og tegn på fukt/fuktskader i området foran kjøleskapet.

Bildet viser området foran kjøleskapet med synlig hevelse/svelling i laminatgulvet.

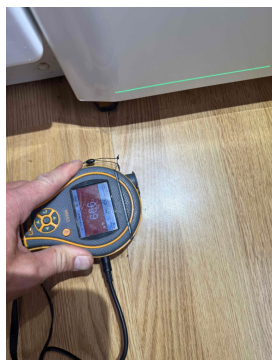
Bildet viser indikasjon på fuktutslag.

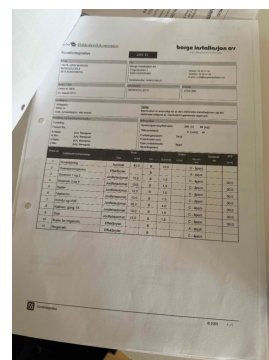
Bildet viser oppdatert kursfortegnelse.

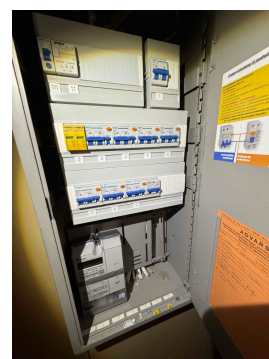
Bildet viser sikringsskapet.

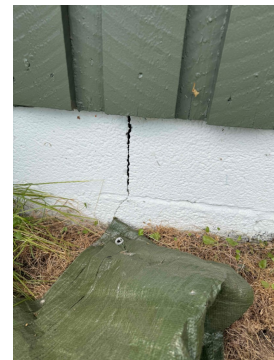
- Grunnmuren har sprekkdannelser.

Bildet viser sprekke i grunnmuren ved trappenedgangen.

Lokal utbedring bør gjennomføres og sprekken overvåkes over tid. Dersom sprekken gjenoppstår, kan det være behov for ytterligere undersøkelser og eventuelle tiltak. Kostnadsestimat gjelder lokal utbedring.

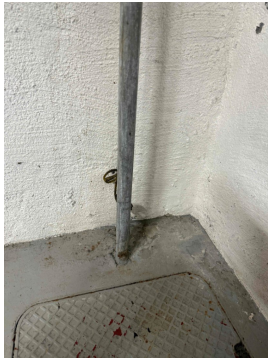
Bildet viser vannrøret i kjelleren

- Det er ikke behov for utbedringstiltak siden anlegget fungerer i dag, men ut ifra alder kan skader plutselig oppstå på eldre anlegg.
