Mosekollen 8, 3615 KONGSBERG

**Innholdsrik enebolig med usjenert  
beliggenhet i et meget  
barnevennlig bomiljø - Nærhet til  
Teknologiparken / Arsenalet**

# Tilstandsrapport

Befaringsdato: 02.07.2025

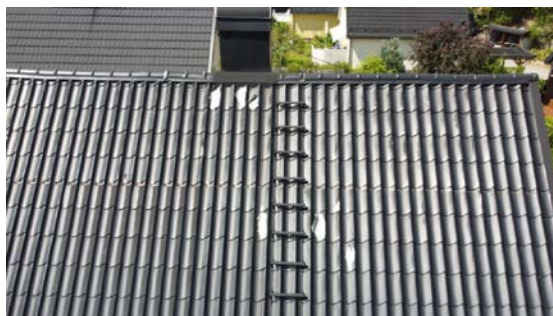
Det er registrert avvik på takteking, hvor overflatebehandling har begynt å løsne, samt observert rustdannelse.

Bildet viser begynnende avflassing av overflatebehandling og rustdannelse på takteking-

- Overvåk tilstanden jevnlig. For å få tilstandsgrad 0 eller 1 må tekkingen skiftes ut, men tidspunktet for når dette er nødvendig er vanskelig å si noe om.
- Når takteking og undertak begynner å bli gamle, øker risikoen for lekkasjer, noe som kan føre til omfattende og kostbare reparasjoner av underliggende konstruksjoner dersom en ikke foretar tiltak på konstruksjonene før dette oppstår.

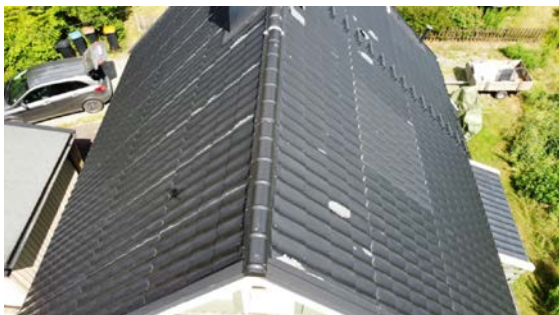
Bildet viser taket uten snøfangere.

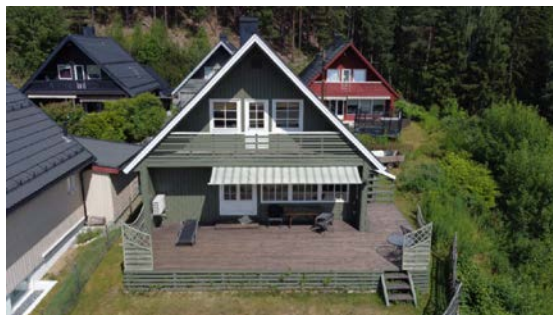
- Det er ikke montert rekkverk.
- Mer enn halvparten av forventet brukstid er passert på tettesjikt/membran.
- Rekkverket er for lavt i forhold til dagens krav til rekkverkshøyder.
- Tekkingen på balkong/terrasse har uttetheter.
- Det er avvik:
- Det er værslitt/oppsprukket trevirke/trepaneler.

Bildet viser terrassene med manglende rekkverk.

- Andre tiltak:
- Det er ikke krav om utbedring av rekkverkshøyde opp til dagens forskriftskrav.
- Lokal utbedring/utskiftning bør utføres.
- Råteskadet trekledning må skiftes ut.
- Tekkingen må skiftes/utbedres.
- Rekkverk må monteres for å lukke avviket.
- Tiltak:

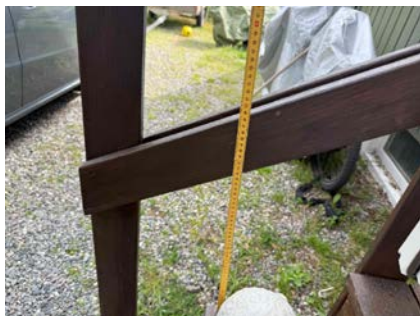
Bildet viser åpninger i rekkverket på trappen til inngangspartiet.

- Åpninger i rekkverk må endres for å tilfredsstille krav på byggemeldingstidspunktet.
- Rekkverk må monteres for å lukke avviket.

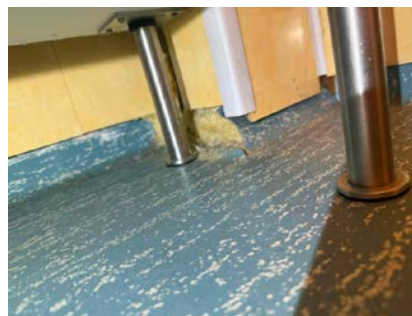
- Det er påvist at gulvoverflaten har sprekker.

Bildet viser belegg med manglende oppkant i hjørnet ved servanten.

- Overflater må utbedres eller skiftes.
- Sprekker i et vinylbelegg kan føre til at vann trekker ned i gulvkonstruksjonen med påfølgende fukt/råteskader.

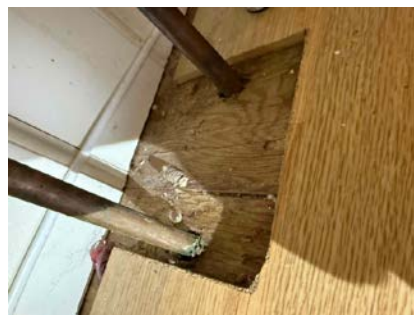
Det er også observert tegn til eldre fukt/fuktskader ved rørgjennomføringen til kjøkkenbenken.

Bildet viser rørgjennomføring i kjøkkenbenk med tegn på eldre fuktskade.

For å lukke avviket vedrørende fuktskjolder/svelling i bunnplaten i benkeskapet, bør det foretas lokal utbedring eller utskiftning. Hele omfanget av fukt- og svelleskadene i gulvet er ikke kjent.

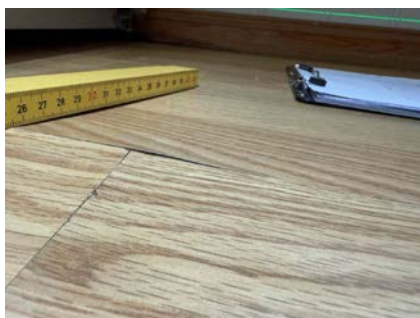
Det er registrert indikasjoner og tegn på fukt/fuktskader i området foran kjøleskapet.

Bildet viser området foran kjøleskapet med synlig hevelse/svelling i laminatgulvet.

- Dersom avvik ikke utbedres er det fare for videre skadeutvikling.
- Påviste skader må utbedres.
- Det er viktig å merke seg at fuktindikatormålinger kan være beheftet med noe usikkerhet. Derfor anbefales det å gjennomføre grundigere undersøkelser for å bekrefte omfanget av fuktindikatorutslagene og identifisere kilden. Dette kan innebære bruk av mer avanserte fuktmålere, inspeksjon bak overflatematerialer etc.
