# Tilstandsrapport

Tomannsbolig

Gopperudåsen 2 A, 1860 TRØGSTAD

Befaringsdato: 14.11.2024

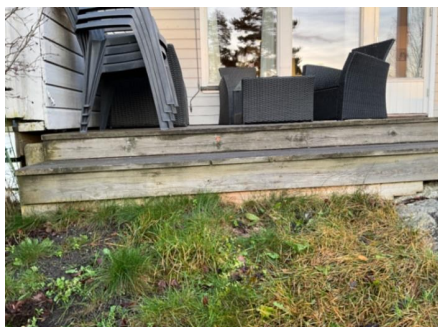
- Det er påvist skjevheter i terrasseplattningen på bakkeplan, sannsynligvis som følge av utilstrekkelig eller mangelfullt grunnarbeid. Dette kan ha ført til setninger i underlaget, som har påvirket plattningens stabilitet og jevnhet over tid.

- For å rette opp skjevhetene i terrassen bør grunnarbeidet vurderes og eventuelt forbedres for å hindre videre setninger. Dersom tiltak ikke utføres, kan skjevhetene forverres over tid, noe som kan redusere stabiliteten og funksjon.

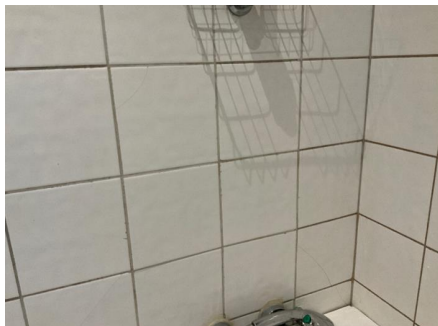
- Det er påvist at flisfuger har riss/sprekker.
  - Det er påvist sprekker i fliser.
- Påvist sprekker i fliser i våtsonen, årsak er ukjent. Også noe riss/sprekker i flisfuger.

• Slike riss/sprekker kan indikere bakenforliggende fuktskader, og konstruksjonen bør observeres jevnlig for å vurdere utvikling.

Sprekker i fliser og fuger i våtsonen bør følges opp for å avdekke årsaken. Uten tiltak kan vann trenge inn og føre til fuktskader i underliggende konstruksjon.

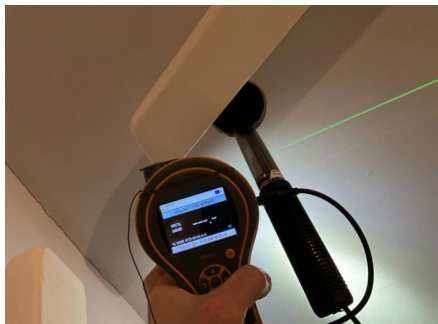
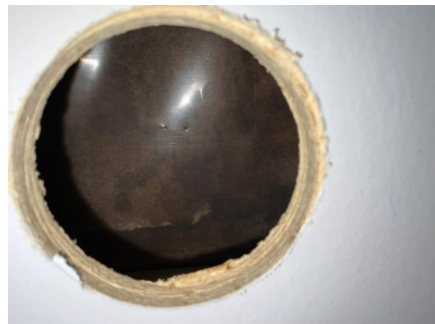
- Hulltaking er foretatt og det er påvist avvik i konstruksjonen.

- Tegn til skader i vegg/svartsopp, årsak er ukjent, men kan relateres til kondens eller svakheter i tettesjiktet. Ikke målt unormale fuktverdier i veggen, på befaringsdagen.

- Gjennomføre ytterligere undersøkelser og foreta utbedring av skade.

Skader og svartsopp i veggen bør undersøkes nærmere for å avdekke årsaken. Dersom tettesjiktet har svakheter, må dette utbedres for å hindre fuktproblemer. Uten tiltak kan skadene forverres og gi risiko for helseproblemer og svekket konstruksjon
