# Breivik 1

# 4130 HJELMELAND

## Tilstandsrapport

## Eierskifte

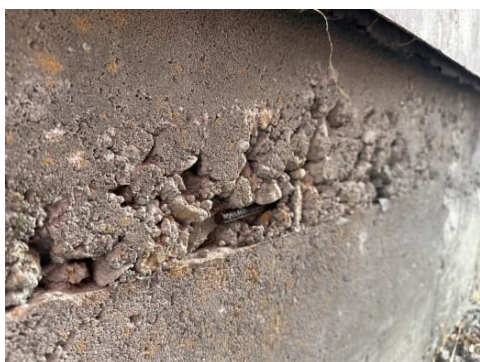
## 6.2 Grunnmur og fundament

Type Fundament/Grunnmur	Ringmur
Type byggegrunn	Ukjent byggegrunn
Er det påvist sprekker/riss eller skader?	Ja
<b>Oppsummering av grunnmur og fundament</b>	<b>TG-2</b>
Det registreres riss/ sprekker i grunnmuren.	
<b>Anbefalte tiltak / ytterligere undersøkelser anbefales</b>	
Det anbefales å foreta en gjenpusning av sprekker i grunnmur, slik at forholdet kan observeres over tid, med tanke på om dette er under utvikling eller er stabilt.

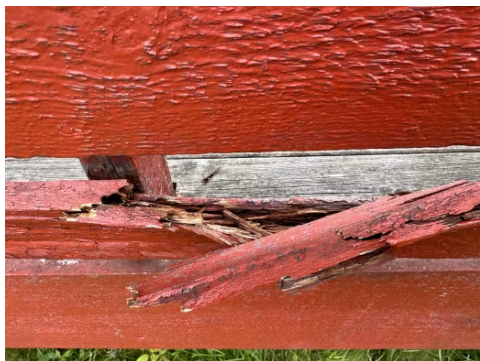
## 6.4 Balkong, terrasse, platting

**Oppsummering av balkong, terrasse, platting****TG-3**

Det registreres stedvis råteskader i rekkverket og slitte overflater i terrassebord.

Anbefaler å bytte råteskader i rekkverket og overflatebehandle slitte overflater.

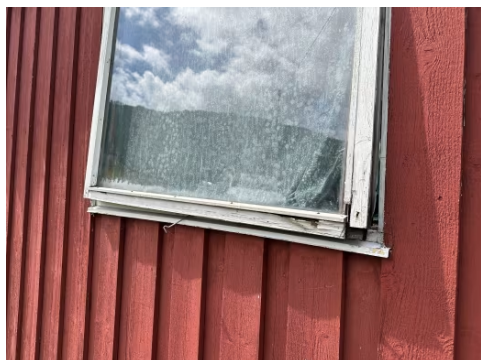
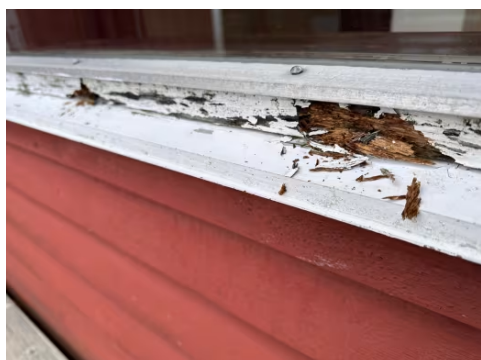
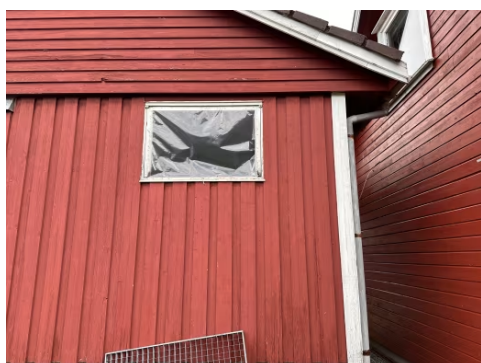
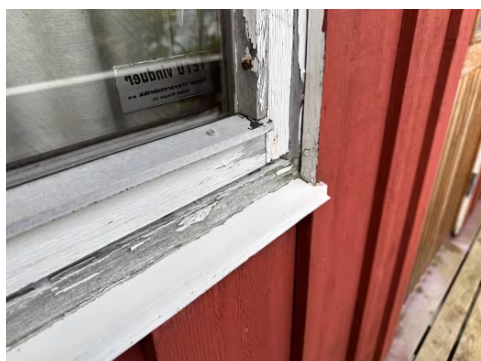
**Oppsummering av vinduer og dører****TG-3**

Det registreres råteskader i karmen, manglende glass i vindu på vaskerom, enkelte vindu tar i karm og værslitte vindu / dører.

Anbefaler å bytte vindu med råteskade, punkterte glass og justere / overflatebehandle.

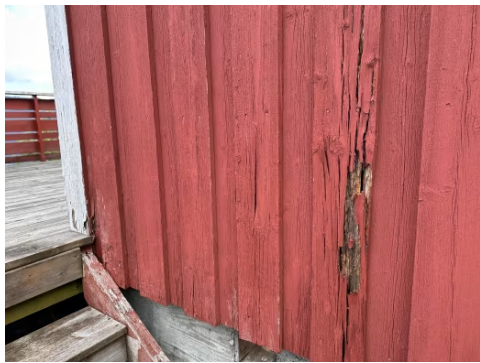
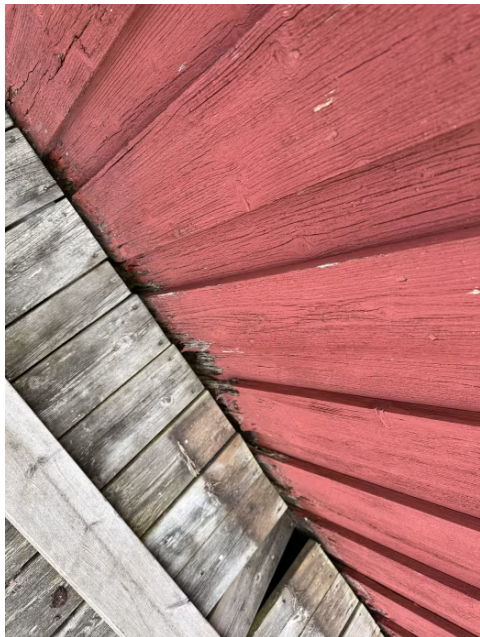
## 6.6 Yttervegger

Type fasade	Liggende kledning, Stående kledning
Er det gjennomført arbeider etter opprinnelig byggeår?	Ukjent
Er det påvist skjevheter/riss/sprekker/setninger?	Nei
Er det påvist fuktskade/sopp/råte eller slitt overflate?	Ja
Er det liten eller ingen lufting av kledningen?	Nei
Er det manglende musetetting i nedkant av kledning/plater?	Nei
<b>Oppsummering av yttervegger</b>	<b>TG-3</b>
Det registreres råteskader i kledningen.	
<b>Anbefalte tiltak / ytterligere undersøkelser anbefales</b>	
Anbefaler å skifte råteskdet kledning, å overflatebehandle slitte overflater.	
<b>Utbedringskostnader</b>	<b>50 000 - 150 000</b>

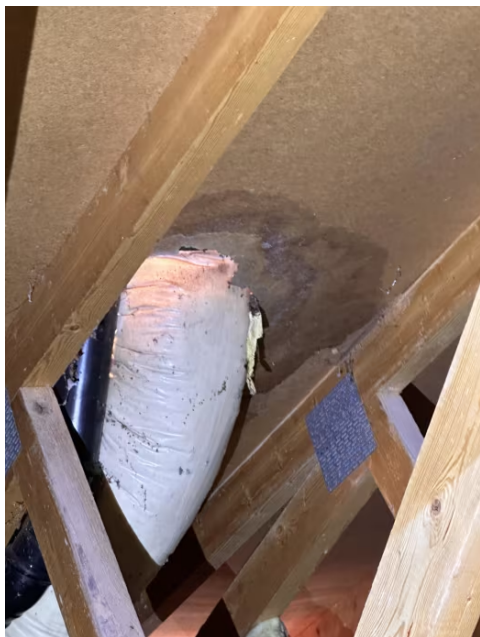
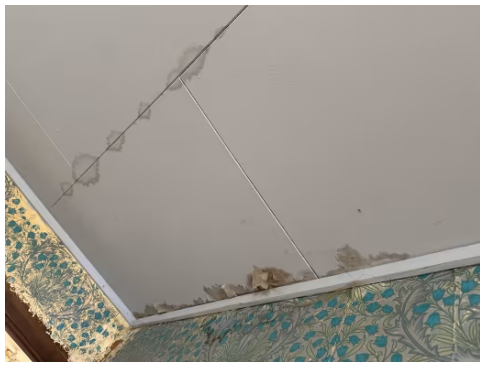
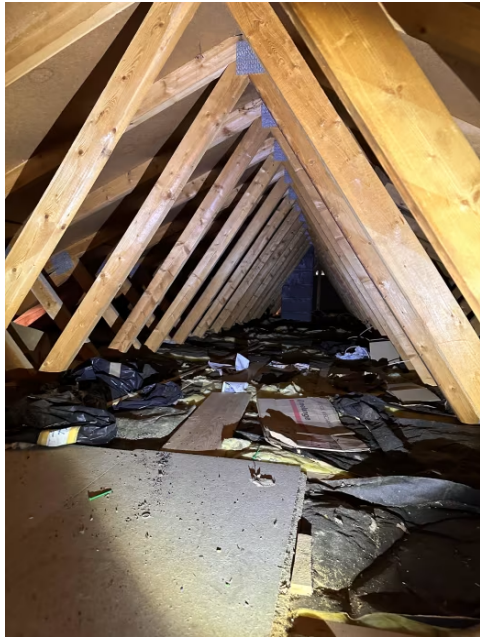
## 6.7 Loft (konstruksjonsoppbygging)

Type loft	Kaldtloft
Er det tegn til fukt fra lekkasjer eller kondensering på overflater?	Ja
Er det tegn til sopp/råte eller spor etter skadedyr?	Nei
Er det tegn på tilstrekkelig ventilering av konstruksjonen?	Nei
Er det tegn på tilstrekkelig tetting rundt gjennomføringer i konstruksjonen?	Nei
<b>Oppsummering av loft (konstruksjonsoppbygging)</b>	<b>TG-2</b>
Det er foretatt inspeksjon fra lofts Luke pga. ikke gangbart gulv på kaldloft. Det registreres fuktmerker rundt rørgjennomføring og i takessplater på soverom 1 etg.	
<b>Anbefalte tiltak / ytterligere undersøkelser anbefales</b>	
Anbefaler ytterligere inspeksjon av kaldloft.

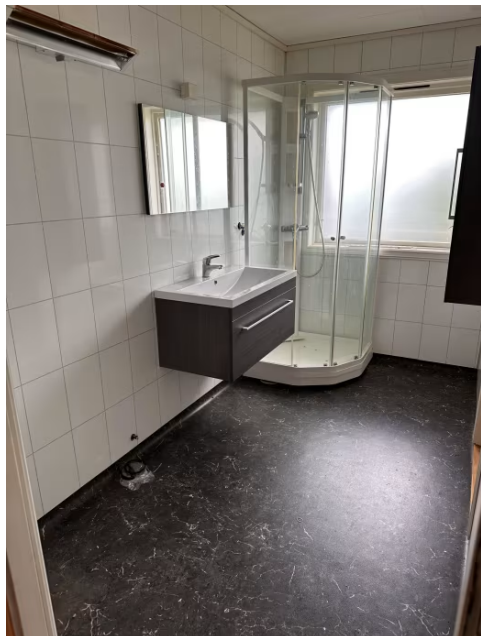
## 6.22 Våtrom: Bad

TG-3 på bakrunn av manglende mekanisk avtrekk, utette rørgjenomføringer, manglende alulist under våtromsblater og ikke fall på gulv.

Det er behov for totalrenovering av våtrommet!

Badet må renoveres.

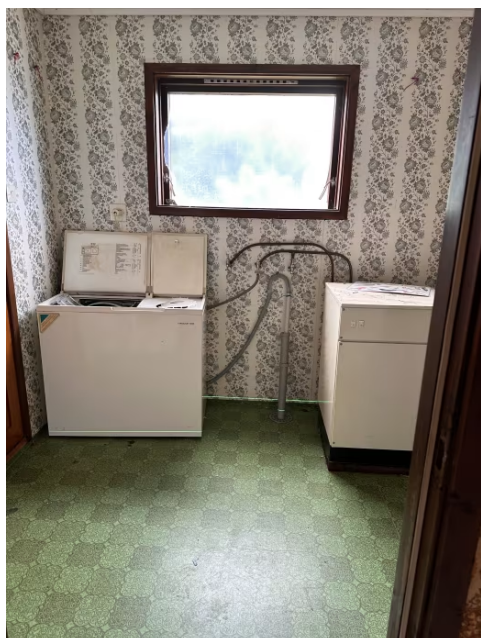
## 6.23 Våtrom: Vaskerom

TG-3 på bakrunn av manglende mekanisk avtrekk, ikke fall på gulv og manglende glass i vindu.

Det er behov for totalrenovering av våtrommet!

Vaskerommet må renoveres.
