# Tilstandsrapport

Kjedehus

Sylvelinstien 10, 4021 STAVANGER

Befaringsdato: 07.11.2024

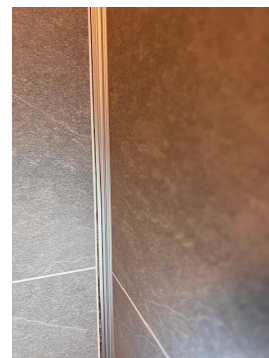
- Det er påvist andre avvik:

Plate er ikke montert inn i profil til innvendig hjørne og er utett i dusjsoner.

Rommet fungerer med dagens innredning, men endres bruken til nedslag direkte på guvfliser, må det regnes med oppgradering av vegger til og tåle bruksvann som belastes vegger ved bruk av dusj.

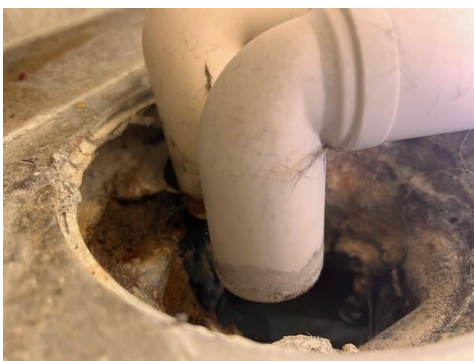
Sluk.

Sluk er sjekket, sluk er fra byggeår. Membran kan ikke påvises i sluk.  
Badegulv har ikke fall mot sluk og ingne synlig oppbrett ved dørterskel.  
Vask og toalett fungerer som en kan forvente.  
Det var ingen visuelle tegn til fuktskader eller indikert avvikende fukt ved søk i rom.

- Overvåk tilstanden jevnlig. For å få tilstandsgrad 0 eller 1 må tettesjiktet skiftes ut, men tidspunktet for når dette er nødvendig er vanskelig å si noe om.
- Det må gjøres nærmere undersøkelser.

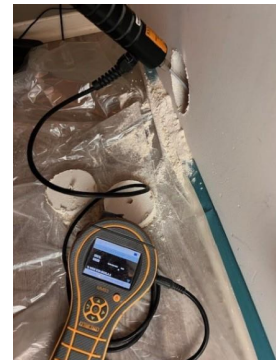
Hulltaking er foretatt uten å påvise unormale forhold. Hulltaking er foretatt ved/i gang. Fuktkvotemåling (vekt%) i konstruksjonen ble målt til 0.

Fuktmåling i vegg mot våtsone.
