# TILSTANDSRAPPORT

Storhammeren 41  
5145 FYLLINGSDALEN  
4601/23/0/192/219/0

27.06.2025

Befaring utført den 19.06.2025 av:

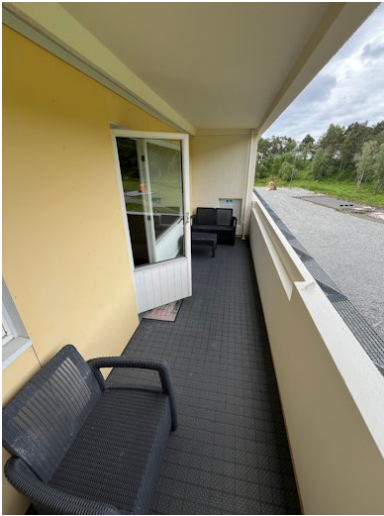
Forskriftsmessig høyde på rekkverk registreres.

Det ble ikke registrert vesentlige forhold med behov for tiltak.

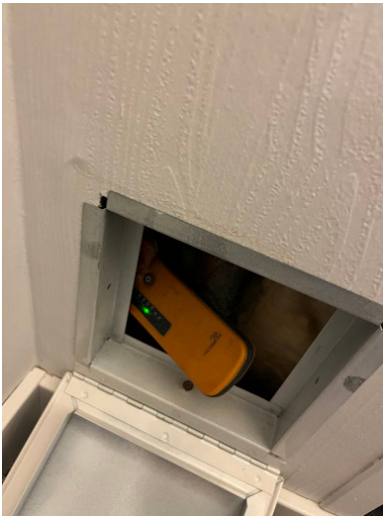
TG 2 er gitt med bakgrunn i alder på fuktsikringen. Smøremembran har en naturlig aldringsprosess i form av kjemisk uttørking. Normal forventet levetid på smøremembran er 10-20 år. Det anbefales videre bruk av tett dusjkabinett. Badet vil kunne vare i flere år enn den antatte gjenstående levetiden med bruk av tett dusjkabinett.

Det er utført søk etter fukt fra tilstøtende rom i inspeksjonsluke. Ingen tegn til forhøyede fuktverdier på baksiden av membran på tilfeldige valgte plasser.

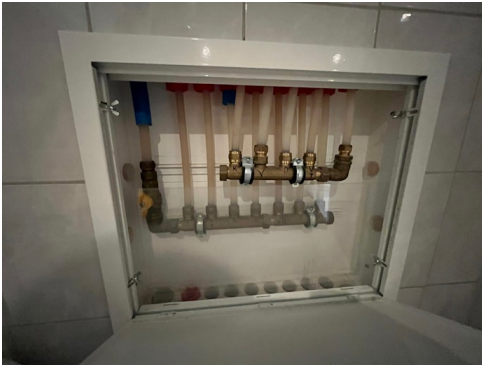
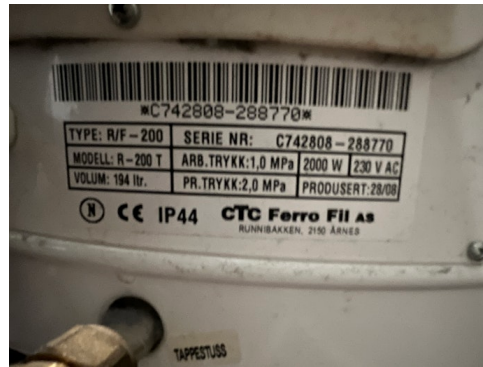
Ingen skader eller lekkasjer avdekket på synlige rørføringer.

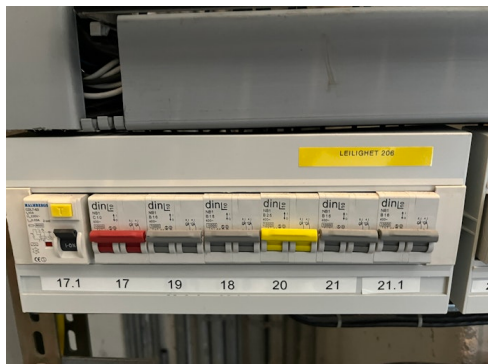
Det er likevel foretatt en enkel vurdering av anlegget basert på selgers informasjon og besiktelse av synlige deler i boligen. Undersøkelsen er basert på spørsmål og punkter fra forskriften Tryggere Bolighandel som ble vedtatt 01.01.2022.
