# Tilstandsrapport

📍 Austmannavegen 22 D, 5537  
HAUGESUND

# gnr. 35, bnr. 837

Oppdragsnr.: 20763-3121

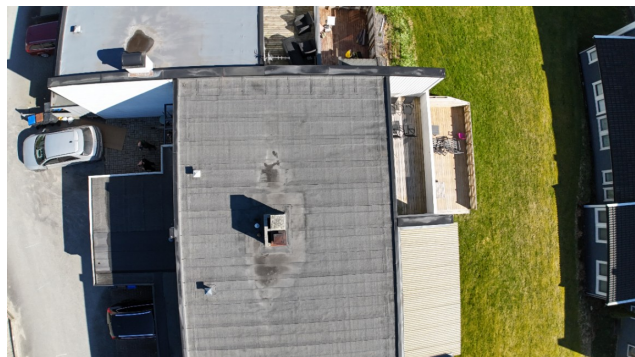
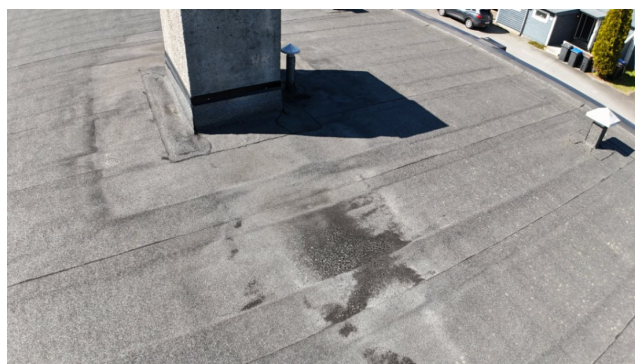
### ! TG 2 Nedløp og beslag

Beslag av metall og noen takrenner/nedløp av plast.  
Eier opplyser innvendig nedløp er av plast og ble trolig skiftet ifm. tidligere forsikringssak.

Skjøting av parapet beslag er utført med overlappsskjøt og fraviker anbefalt metode.  
Det er stedvis rust på noen beslag.

Fravikende detaljer vil normalt føre til svakere oppnåelse av funksjon eller redusert levetid.

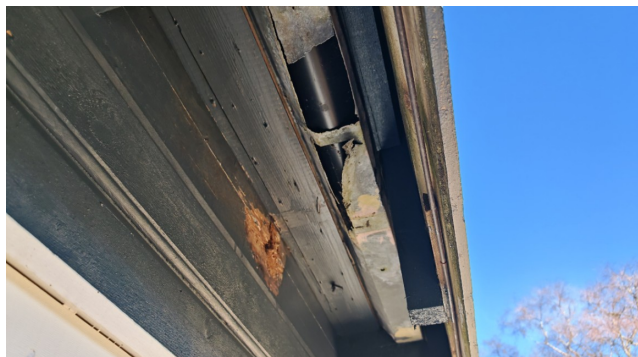
Mindre skade etter utbedring av takrenne.

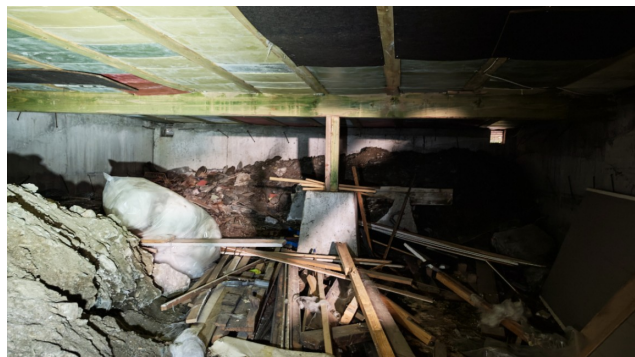
Det er påvist noe provisoriske understøttelser av etasjeskiller.
