Austmannavegen 22D, 5537 HAUGESUND

# Tilstandsrapport

# gnr. 35, bnr. 837

Befaringsdato: 07.04.2025

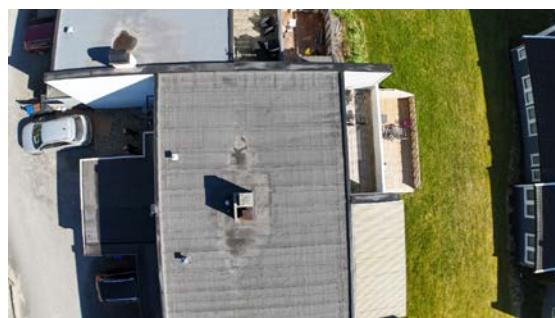
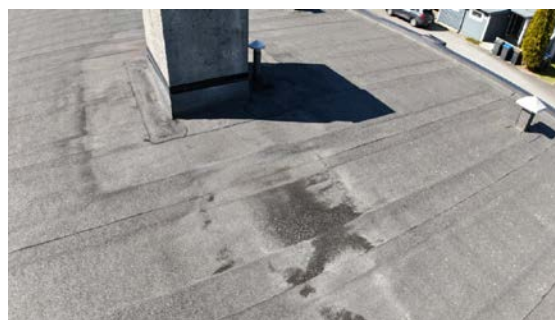
### TG 2 Nedløp og beslag

Beslag av metall og noen takrenner/nedløp av plast.  
Eier opplyser innvendig nedløp er av plast og ble trolig skiftet ifm. tidligere forsikringssak.

Det er stedvis rust på noen beslag.

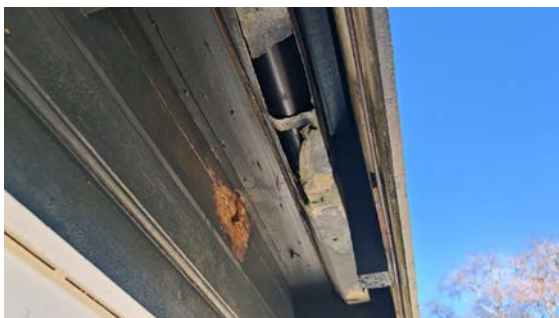
Mindre skade etter utbedring av takrenne.

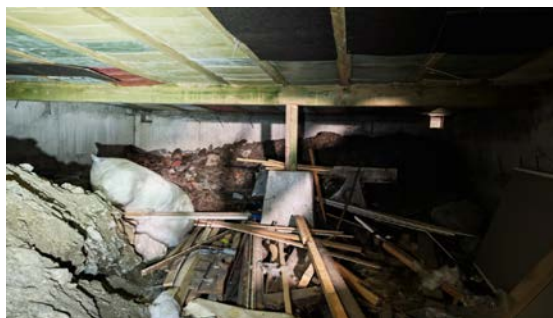
- Det er ikke tilfredsstillende ventilering av krypkjeller.
- Det er stedvis påvist fuktnivå som tilsier at konstruksjonen kan ha fuktskader.
- Det er manglende fuktsperre på bakken.
- Det er påvist noe provisoriske understøttelser av etasjeskiller.

Det er påvist noe provisoriske understøttelser av etasjeskiller.

- Overvåk konstruksjonen jevnlig. Avviket kan medføre behov for tiltak, men bør observeres over tid.
- Det må gjennomføres ytterligere undersøkelser.
- Fuktsperre på bakken bør etableres.
