# Tilstandsrapport

4-roms andelsleilighet i rekke.

Elgveien 2 B, 8613 MO I RANA

Befaringsdato: 23.05.2025

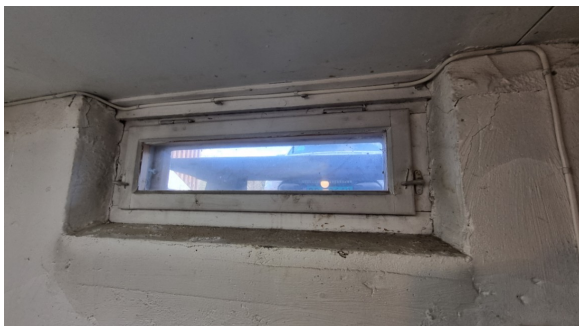
Vindu fra byggeår.

Kontakt borettslaget iht. ønske om utskifting av vindu på vaskerom.

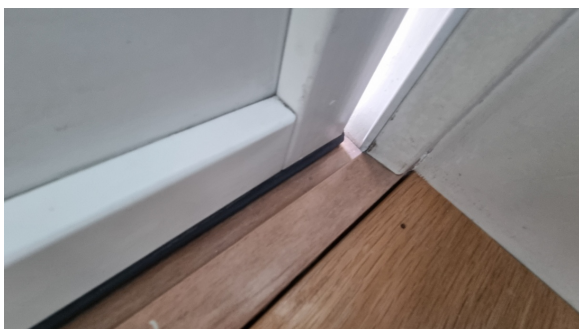
Dørblad på balkongdør i 1. etasjen subber mot karm.

Døren bør justeres.

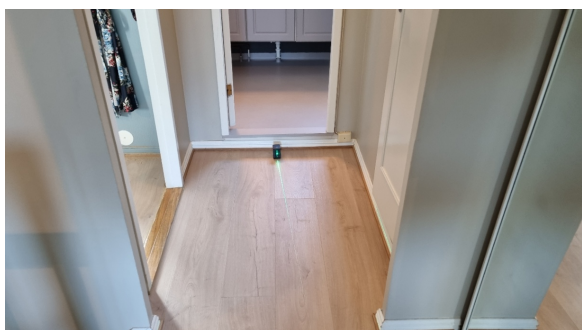
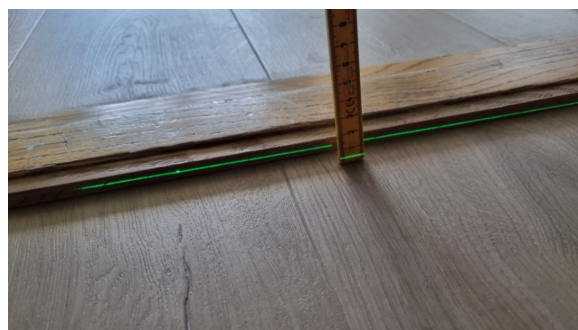
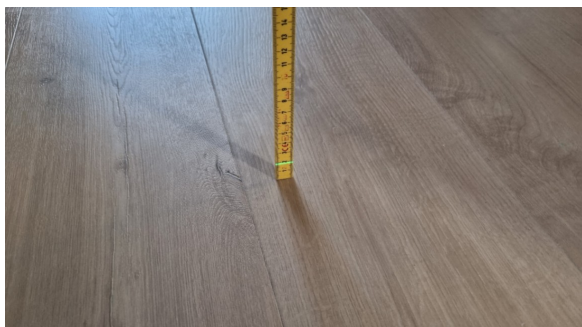
- Det er målt høydeforskjell på mellom 15-30 mm gjennom hele rommet. Tilstandsgrad 2 gis med bakgrunn i standardens krav til godkjente måleavvik.
- Målt høydeforskjell på mellom 10 - 20 mm innenfor en lengde på 2 meter. Tilstandsgrad 2 gis med bakgrunn i standardens krav til godkjente måleavvik.

Kontroll av planavvik.

- For å få tilstandsgrad 0 eller 1 må høydeforskjeller rettes opp. Det vil imidlertid sjelden være økonomisk rasjonelt som et enkeltstående tiltak i en bolig som dette. Dersom boligen en gang skal renoveres, kan man vurdere slike tiltak.

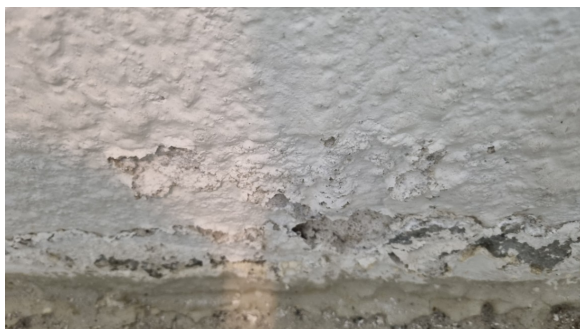
- Det er påvist indikasjoner på noe fuktgjennomtrenging inn i kjellermur.

Saltutslag i grunnmur.

Kjelleretasjen bør ventileres godt. Ved lagring av utstyr eller eiendeler må man være oppmerksom på at det er målt forhøyede fuktverdier i rommene.

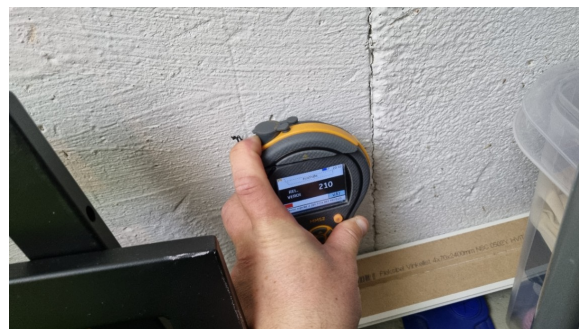
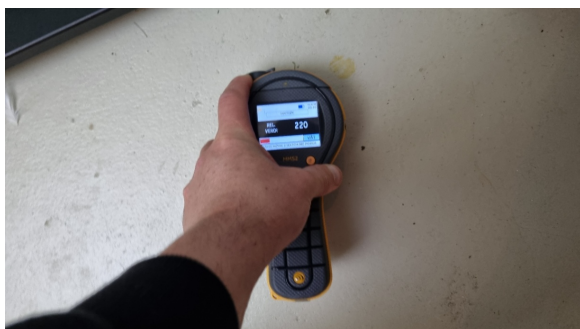
Det ble registrert forhøyde fuktverdier.

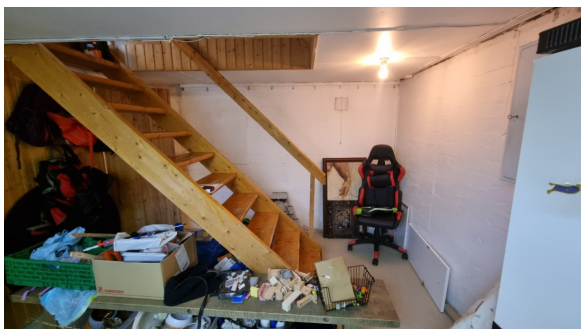
- Det er ikke krav om utbedring av rekkverkshøyder opp til dagens krav.
- Åpninger er såpass store at det ut ifra sikkerhetsmessige forhold anbefales å lage mindre åpninger.
- Rekkverk må monteres for å lukke avviket.

Trapp mellom 1. etasje og kjelleretasje mangler rekkverk, og åpninger mellom trinn overstiger 10 cm.

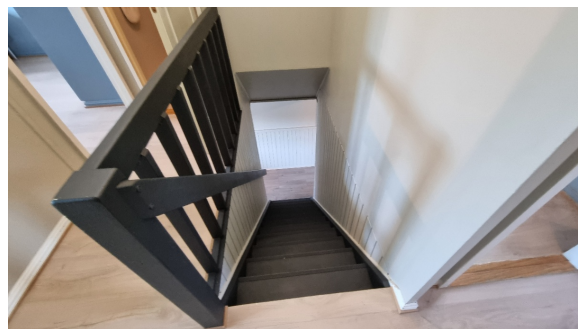
Det er ikke håndløper på begge sider i trappeløpet.

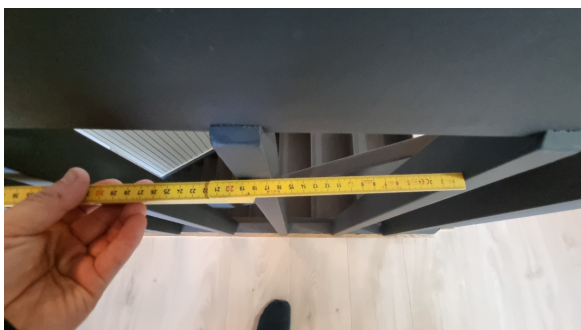
Åpninger i rekkverk er større enn dagens forskriftskrav til rekkverk i trapper.

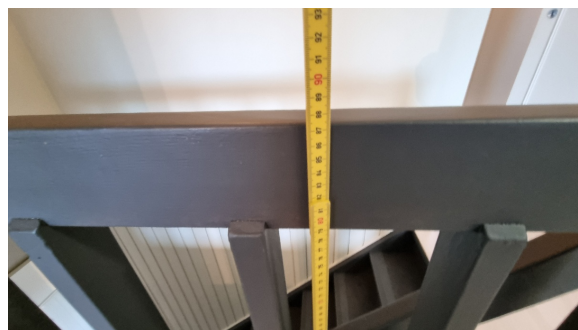
Rekkverkshøyder er under dagens forskriftskrav til rekkverk i trapper.

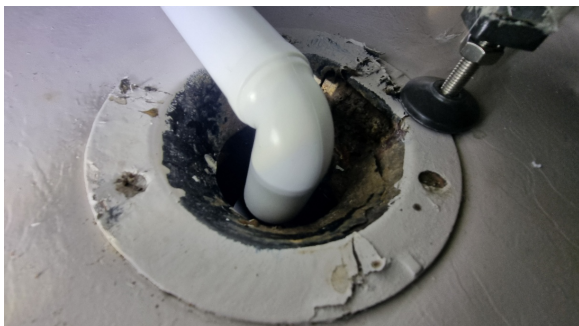
Eldre soilsluk.

- Våtrommet må totalrenoveres. Alle forhold med tettesjikt, våtsone, sluk m.m. må dokumenteres.
- Manglende oppgradering av våtrommet medfører høy risiko for at konstruksjonene ikke vil tåle vanlig bruk av vann eller lekkasjer. Selv om det er dusjkabinett, er det fortsatt en betydelig risiko for at våtrommets konstruksjoner ikke tåler lekkasjer. Dette kan føre til fuktskader på tilstøtende konstruksjoner.

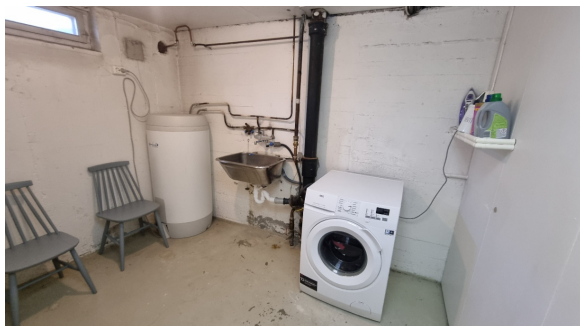
Vaskerommet er et grovkjellerrom uten sluk.

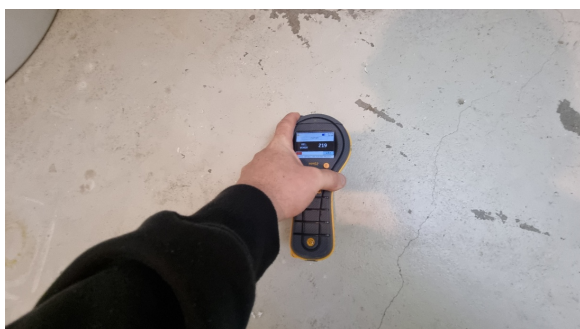
Det er målt forhøyde fuktverdier i gulv og på betongvegger samt at det er registrert saltutslag i betongvegger.

Forhøyde fuktverdier i gulv.

Ved eventuell fremtidig renovering av rommet må det gjennomføres tiltak for å hindre fuktinntrengning i både gulv og vegger.

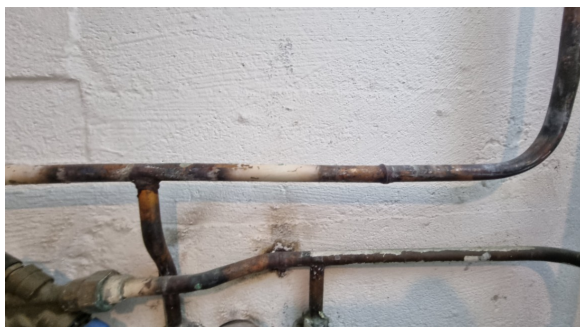
- Det er ikke behov for utbedringstiltak siden anlegget fungerer i dag, men ut ifra alder kan skader plutselig oppstå på eldre anlegg.
- I forbindelse med oppgradering av våtrom vil det være naturlig med utskiftning av rør.

Eldre vannledninger av kobber.

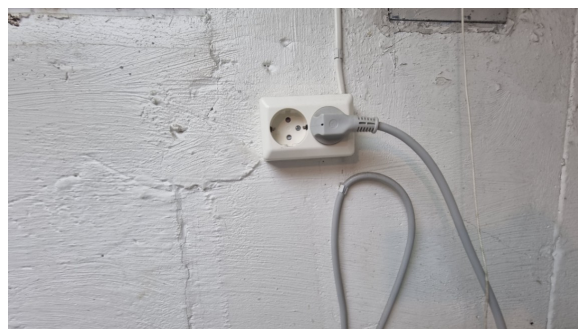
Berederen har el-tilkobling via støpsel. Dagens forskriftskrav (ref. NEK400:2014) sier at beredere over 1500 watt skal ha direkte el-tilkobling (kravet gjelder installasjoner utført etter 1. juli 2014). Lekkasjevann fra overløpsventilen på varmtvannsberederen føres ikke til sluk eller avløpssystem.

Berederen har el-tilkobling via støpsel.

- Det bør etableres tilfredsstillende el-tilkobling etter gjeldende forskrift.
- Det bør etableres tilfredsstillende avrenning eller lekkasjesikring ved varmtvannstank.
