# Tilstandsrapport

Enebolig

Finnsrudvegen 644, 2240 MAGNOR

Befaringsdato: 14.04.2025

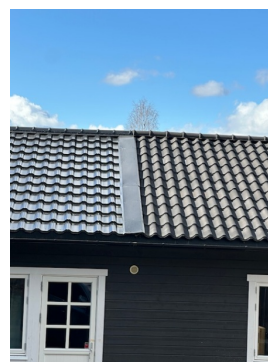
### ! TG 2 Nedløp og beslag

Forkantblekk, takrenner og nedløp i lakkert metall.

- Det er ikke behov for utbedringstiltak for snøfangere i nær fremtid.

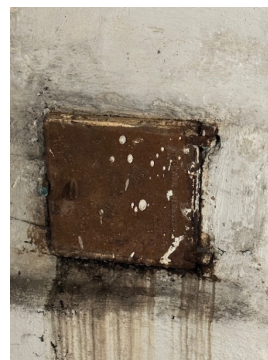
### TG 2 Rom Under Terreng

Kjeller i betongkonstruksjoner uten mulighet til hulltaking. Det er målt fukt i gulv og grunnmur.

- Det er påvist indikasjoner på noe fuktgjennomtrenging i kjellergulv.
- Det er påvist indikasjoner på noe fuktgjennomtrenging inn i kjellermur.

- Det påviste fuktnivå gir grunn til å overvåke konstruksjonen jevnlig for å se utvikling over tid, og eventuelt foreta tiltak for å unngå fuktskader.

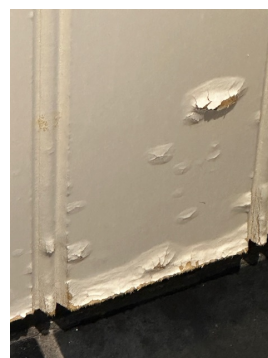
### ! TG 2 Overflater Gulv

- Det er påvist avvik i fallforhold til sluk i forhold til krav i forskrift på byggetidspunktet.

- Våtrommet fungerer med dette avviket.

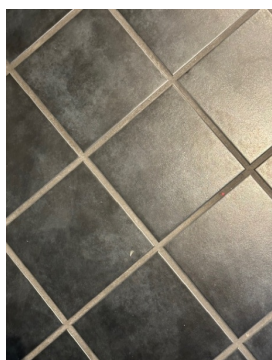
### ! TG 2 Sluk, membran og tettesjikt

- Det er avvik:

Om mulig fremskaff dokumentasjon.

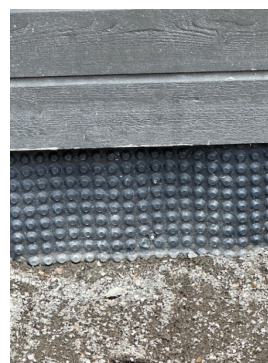
## TG 2 Grunnmur og fundamenter

Betongfundament og plasstøpt betonggrunnmur på gammel del, samt grunnmur av lettklinkerblokker på tilbygg.

- Grunnmuren har sprekke-dannelser.

- Lokal utbedring må utføres.

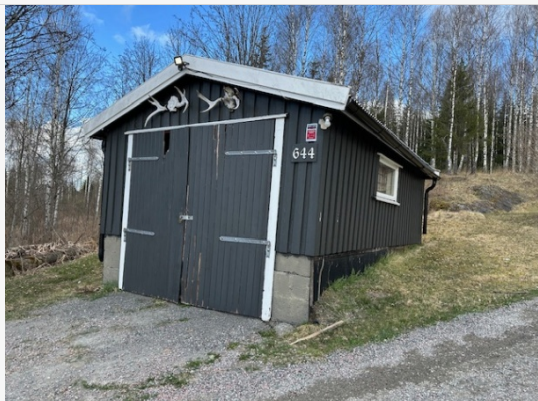
## Garasje

Grunnmur er skjev pga. jordtrykk. Plankedør har mindre skade. Noe innsig av vann på våren.
