Tilstandsrapport

Jordbærveien 3, 1940 BJØRKELANGEN AURSKOG-HØLAND kommune

Befaringsdato: 08.04.2025

Rapportdato: 11.04.2025

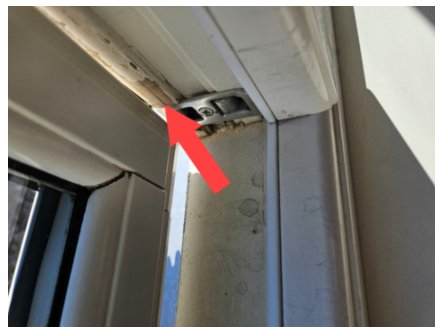
TG 1 Vinduer

Enkelte vinduer subber litt i karm, bør justeres og overflatebehandles lokalt. Enkelte rammer har sklidd litt fra hverandre i hjørner uten att dette har gått utover funksjonaliteten. Dette til informasjon

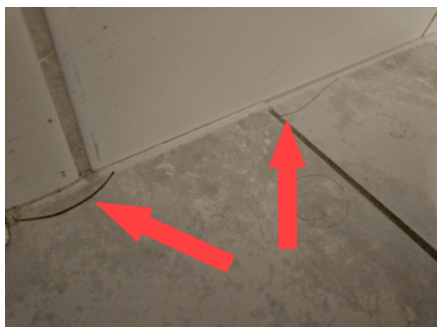
TG 2 Overflater Gulv

Sprekk i to fliser langs vegg mellom toalett og døråpning.

Sprekk i fliser.

Fliser med skade må byttes for å lukke avviket.

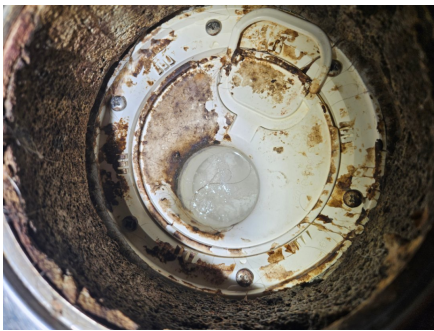
TG 2 Sluk, membran og tettesjikt

- Vurdering basert på alder. Tilstandsgrad 2 gis med bakgrunn i at mer enn halvparten av forventet brukstid for membran/tettesjikt er passert. Det er nå ingen symptomer på funksjonssvekkelse, men vær oppmerksom på at dette er en risikokonstruksjon.

Det nevnes et at det er vanskelig å se utførelse av membran/mansjett da betongen er ført helt eller delvis over klemringen. Dette betyr ikke at det nødvendigvis er feil med tettesjiktet, men klemring skal være synlig og tettesjiktet utført slik at mansjett/membran er synlig.

Kontroll av sluk

- Overvåk tilstanden jevnlig. For å få tilstandsgrad 0 eller 1 må tettesjiktet skiftes ut, men tidspunktet for når dette er nødvendig er vanskelig å si noe om.
