# Tilstandsrapport

Sørengaia 115, 0194 OSLO

Befaringsdato: 14.05.2025

Oppdragsnr.: 18500-1681

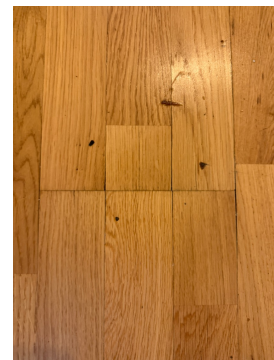
- Overflater har en del slitasjegrad utover det en kan forvente.

Fuktskadet parkettskjøt på lite soverom

Slip/overflatebehandling av parkett.

Sparkling/oppmaling av overflater.

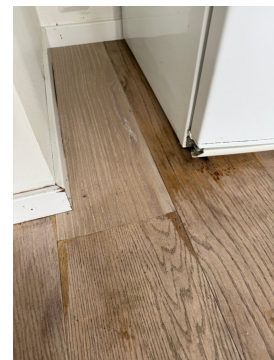
-Parkettstav ved kjøleskap er nylig byttet. Antydning til svelling av parkettskjøt ved kjøleskap. Årsak er tidligere lekkasje fra kjøleskap. Det ble ikke registrert fukt her på befaringsdagen.

Fuktskadet parkett ved kjøleskap.

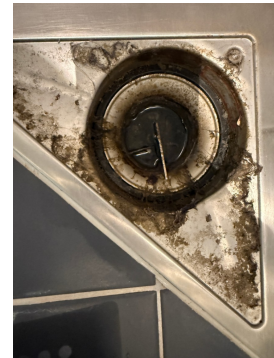
Sluk

Anbefaler videre dusjing i lukket kabinett.

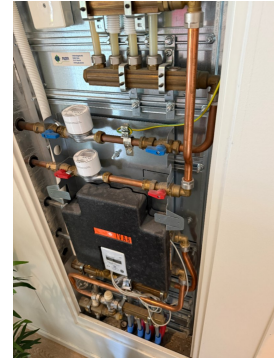
Rørskep i entre

Stoppekran i rørskep. Ståldør til rørskep buler noe.
