Tilstandsrapport

Leilighet

Indre Arna-vegen 171 , 5261 INDRE ARNA

Befaringsdato: 12.05.2026

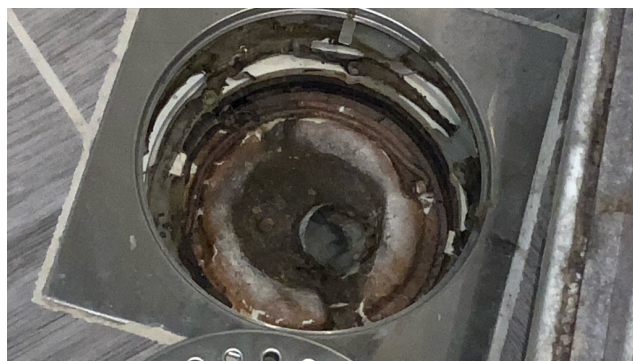
TG 1 Sluk, membran og tettesjikt

Klemring og membran er synlig i plastsluk.

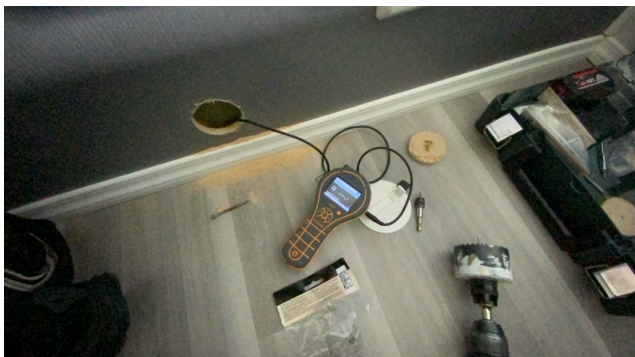
TG 0 Tilliggende konstruksjoner våtrom

Det ble boret hull i soverom, bak dusjkrok. Det ble ikke registrert unormale fuktverdier.

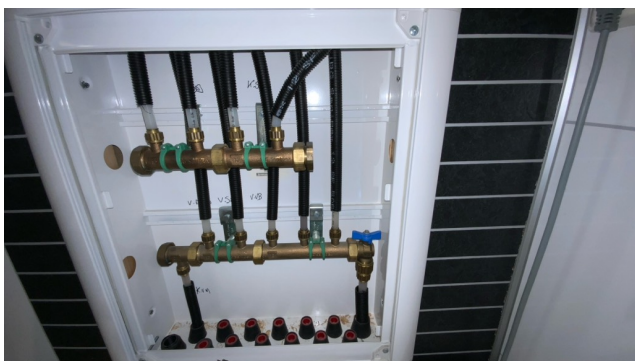
! TG 1 Vannledninger

Vannledninger av rør-i-rør-utførelse.

Det ble ikke registrert lekkasje i rørfordelerskap. Rørfordelerskapet bør kontrolleres regelmessig.
