Tilstandsrapport

Fritidsbolig

Gresgarn hyttegrend 18, 2428 SØRE OSEN

Befaringsdato: 24.09.2024

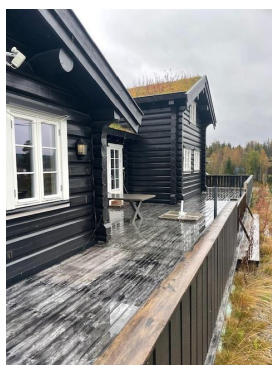
TG 1 Balkonger, terrasser og rom under balkonger

Åpen terrasseplattning mot syd og vest sammenhengende med overbygget inngangsparti. Fundamentering på støpte vanger. Gulv med impregnerte terrassebord opplyst SIOXX behandlet i 2022. Stående malt rekkverk, høyde 90 cm. Adkomst fra trapp med ett trinn mot vest, fra sydøst ett trinn ned til støpt plate med skiferheller. I tillegg tilkomst fra stue, entrè og bod.

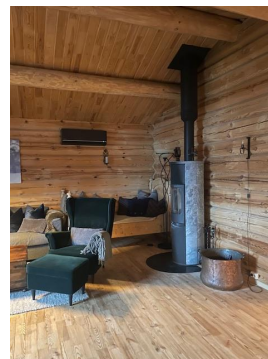
TG 1 Pipe og ildsted

Innvendig stålpipes toppmontert på vedovn. Synlig stålpipes over tak. Sotuttak i ovn. Ildsted i stue med klebersteinsovn. 11 cm mellom ovn og laftvegg. Brannsikring mot gulv med metallplate. Funksjon og tilstand piper og ildsteder må vurderes av fagmann. Ingen fremlagte opplysninger om påbud etter feiertilsyn.

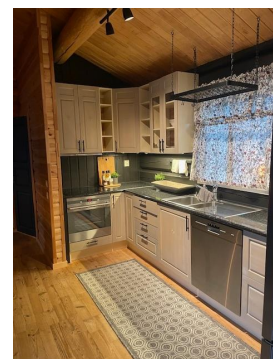
Innredning med heltre profilerte fronter og laminerte skrog. Laminerte benkeplater. Veggflater over kjøkkenbenk med laft og panel, overgang med list. Oppvaskkum i metall. Integrerte hvitevarer med induksjonstopp og stekeovn. Plass for kjøl/frys. Opplegg for oppvaskmaskin. Ventilator med avkast via yttervegg. Kjøkkenet uten lekkasjevakt og komfyrvakt.

Kjøkkenet uten lekkasjevakt, krav ved byggetidspunktet.

Lekkasjevakt må monteres.

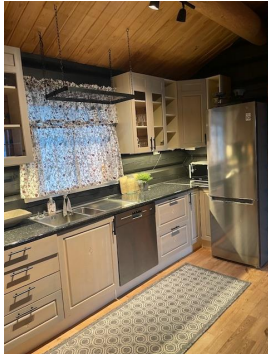
TG 1 Avtrekk

Ventilator med avkast via yttervegg.

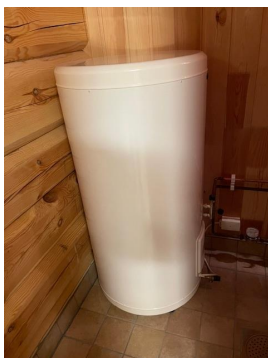
TG 1 Varmtvannstank

Bereder fra 2010 plassert i badstue med sluk i gulv. Bereder med volum 194 liter, vanntilkoblet med Cu-rør. Strømtilkoblet med fast tilkobling og sikkerhetsbryter. Funksjon og tilstand må vurderes av fagmann.
