# Tilstandsrapport

Enebolig

Killingmobakken 47, 1930 AURSKOG

Befaringsdato: 20.05.2025

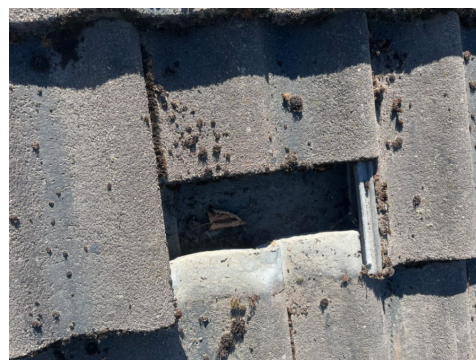
Betongtakstein med papp undertak iht. stikkprøver.

- Overvåk tilstanden jevnlig. For å få tilstandsgrad 0 eller 1 må tekkingen skiftes ut, men tidspunktet for når dette er nødvendig er vanskelig å si noe om.
- Når taktekking og undertak begynner å bli gamle, øker risikoen for lekkasjer, noe som kan føre til omfattende og kostbare reparasjoner av underliggende konstruksjoner dersom en ikke foretar tiltak på konstruksjonene før dette oppstår.

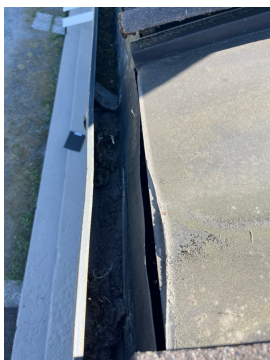
Eldre renner og beslag er preget alder og har enkelte avvik.  
Skottrenner fra arker har ikke tett overgang til takrenne.  
Gradrenner og toppbeslag har avflasket lakk.  
Nedløp har løsnet fra skjøt.  
Tegn til utette skjøter og ender av takrenner.

Skottrenne er ikke tett i overgang til takrenne.

Utette renner og beslag må tettes for å unngå skader på treverk.  
Nedløp må festet.  
Takrenner må rengjøres jevnlig.  
Ved skifte av takteking bør renner, nedløp og beslag skiftes.

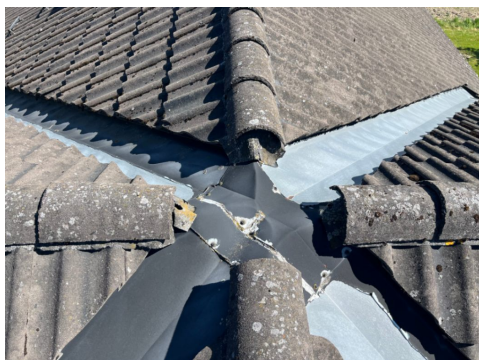
Gradrenner og toppbeslag er preget av alder.

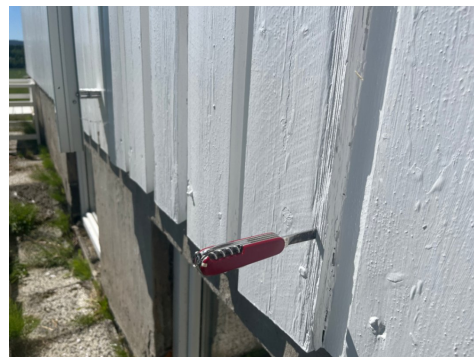
Det er registrert råteskade i enkelte kledningsbord og vinds kier har slitasje og enkelte råteskader.

Råteskade i kledning.

- Råteskadet trekledning må skiftes ut.
- Råteskader i bordkledningen kan fortsette å utvikle seg både i tilliggende bordkledning og til bakenforliggende veggkonstruksjon, dersom en ikke foretar tiltak.

Kledning og vinds kier må gås over og foreta utbedringer.

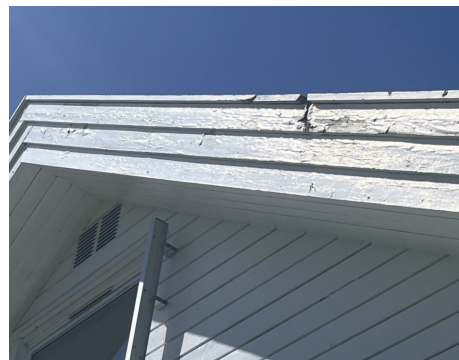
Råteskade i vinds ki.

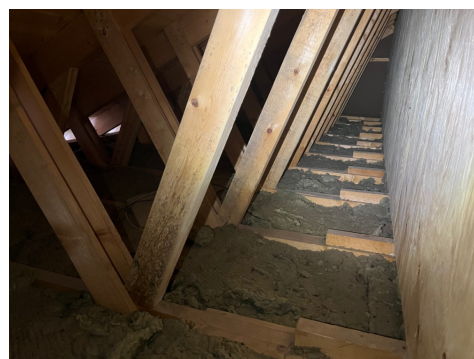
Saltak med A-takstoler og arker på hver side, kneloft (rom mot yttervegger under skråtak), med innvendig tilgang.  
Synlig isolering på kneloft med ca. 15 cm.  
Inspisert fra luke da det ikke er gulv eller gangbane.  
Kanaler på kneloft som ikke er i bruk bør fjernes.

Kneloft.

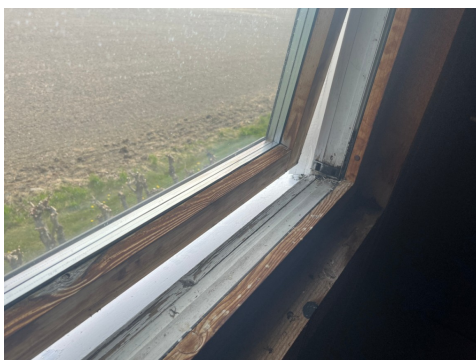
Det er tegn som kan tyde på kondens mellom glass på flere eldre vinduer, (punkttert glass) bl.a. i stue leilighet og enkelte i loftetasje. PVC rømningsvinduer i kjeller er ikke pusset inn utvendig og iht. eier er det igjen å etablere lysgraver. Vindu i kjellerstue er skadet.

Vindu på unnredet loftstue har rustflekker på metallist mellom glass, som er tegn på utettheter og punkttert glass.

Det er ikke behov å skifte vinduer pga. tendenser til punkttert glass, men på sikt kan dette utvikle seg og da kan det være nødvendig å skifte glass eller hele vindu. PVC vinduer må pusses inn og det bør etableres lysgraver. Skadet vindu må skiftes.

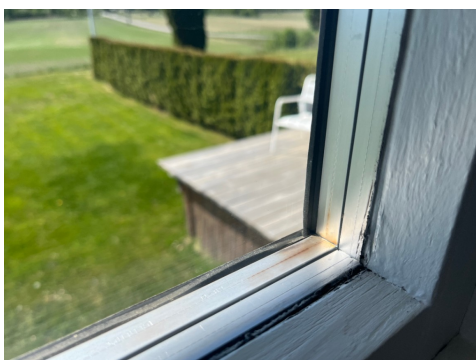
Vindu leilighet med tegn til punkttert glass.

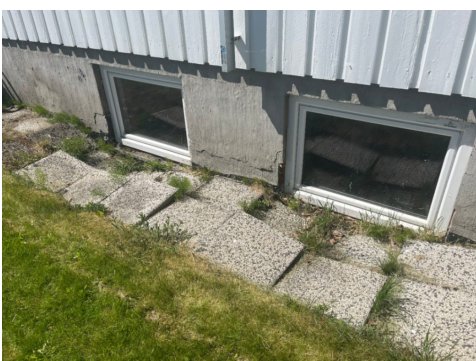
PVC kjellervinduer er ikke ferdigstilt.

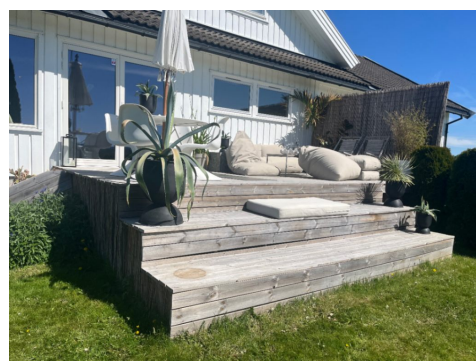
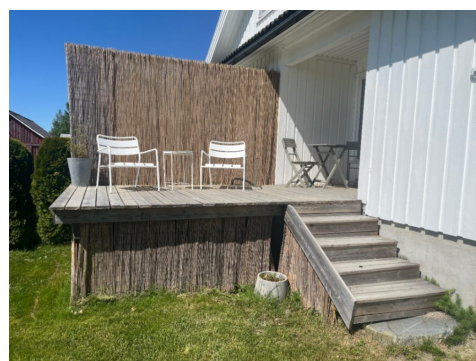
- Det er ikke montert rekkverk.
- Det er påvist andre avvik:

- Andre tiltak:
- Rekkverk må monteres for å lukke avviket.

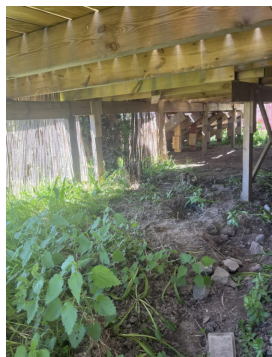
Tresøyler under terrasse.

Tresøyler bør ikke ha kontakt med grunn, da det kan forårsake skader på søyler og må utbedres.

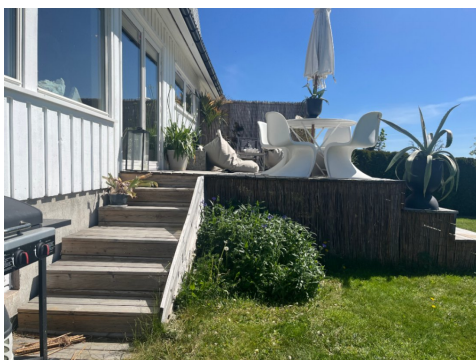
Trapp til terrasse.

Krav til rekkverk/håndløper er for å hindre fallskader i trapp og gjelder for trapper til terrasse.

- Rekkverk må monteres for å lukke avviket.

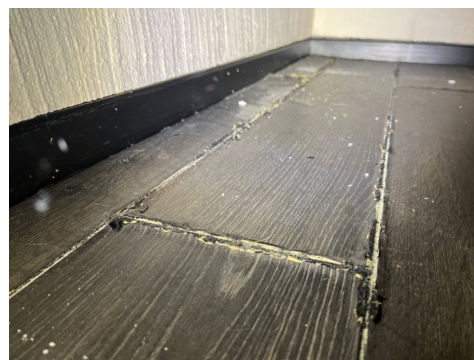
- Det er påvist indikasjoner på noe fuktgjennomtrenging i kjellergulv.
- Det er plastisolasjon som ikke er dekket av brannhemmende materiale i henhold til krav.

Fuktskadet laminatgulv.

Skadet laminatgulv bør skiftes eller fjernes.

Det anbefales ikke fuktutsatte gulv rett på betong uten fuktsperre.

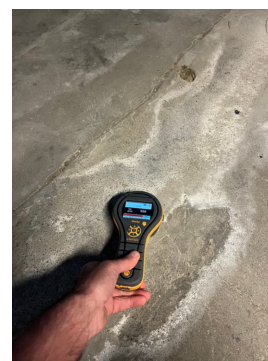
Eier opplyser at dette kommer av kattedekasser som har forårsaket dette.  
Det er ikke observert åpne ventiler, flere åpninger er tettet med isopor.  
Det er synlig saltutslag på betonggulv, som normalt sett er tegn på fuktgjennomtrenging fra grunn.

Saltutslag på gulv med utslag på fukt ved fuktsøk.

Etasjen må ventileres for å unngå fuktskader.

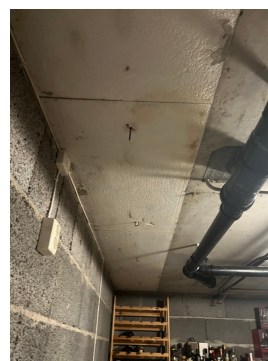
Isopor må tildekkes forsvarlig.

Isoporplater må fjernes eller tildekkes forsvarlig med brannhemmende plater, da det kan skape farlige gasser ved brann.

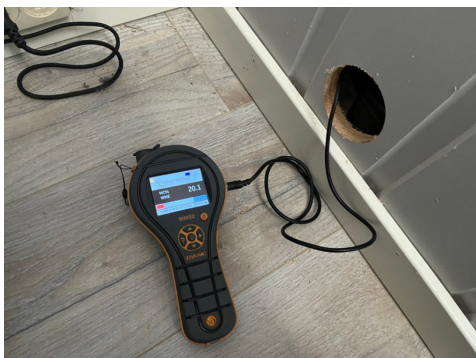
Det er utført fuktsøk på utsatte steder og foretatt hulltaking i utforet yttervegg i kjellerstue, fuktmåling i trevirke viste 20 %, som er skadelig fukt.

- Det er gjennom hulltaking påvist høyt fuktnivå inne i trekonstruksjonen i hulltakingen, men ikke påvist fuktskader i dette området. Høy luftfuktighet kan over tid føre til muggvekst eller sverting av materialer. Samtidig kan materialer og konstruksjoner bli ødelagt.
- Fuktmåling i utforet trevegg i kjellerstue viste 20 % fukt, definert som skadelig fukt.
- Oppbygging av utforet vegg med plastsjikt innvendig er ikke en anbefalt løsning i dag, da det hindrer konstruksjon å få tørket ut og kan skape fuktskader.

Treverk skal ha fuktinnhold lavere enn 15 vektprosent. I treverk med fuktighet over 17 vektprosent øker faren for råte og muggsoppvekst dramatisk. Hvis fuktinnholdet ligger over 20 vektprosent, er allerede muggsoppen dannet. Fibermetningsgrad for treverk er 28 vektprosent.

Fuktmåling i utforet vegg viste skadelig fukt.

Det er ikke synlige fuktskader, men det anbefales sterkt ytterligere undersøkelser for å avdekke forholdene bak utforet vegg i etasjen og det kan ikke utelukkes at trekledning må fjernes og konstruksjonen bygges på nytt med pre-aksepterte løsninger fra Byggforsk.

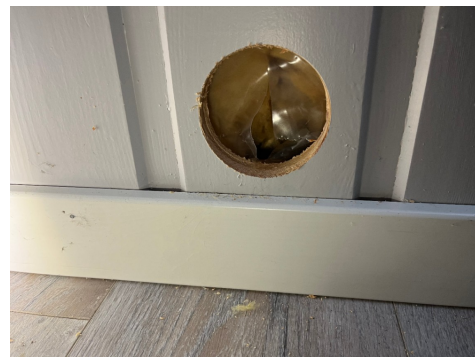
Observert plast i utforet vegg, som kan skape fuktskader.

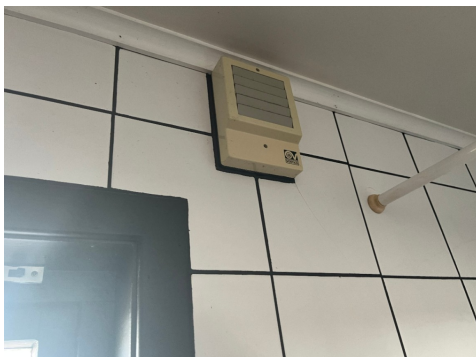
Sprekk i flis ved ventil.

- Skadet flis er i et område hvor den kun utgjør et estetisk avvik.

Sprekk i flis.

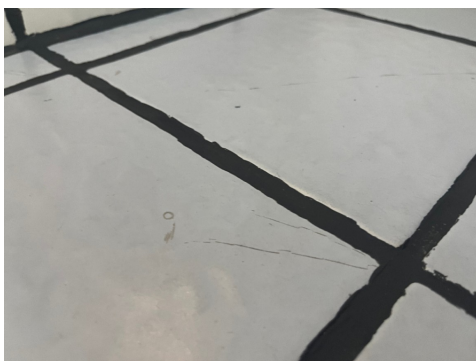
Det er registrert "bom" i flere fliser med riss og delvis sprekker eller riss i enkelte fliser.

Sprekk/riss i gulvflis.

Det bør påregnes at gulvfliser skiftes grunnet registrerte avvik og alder.

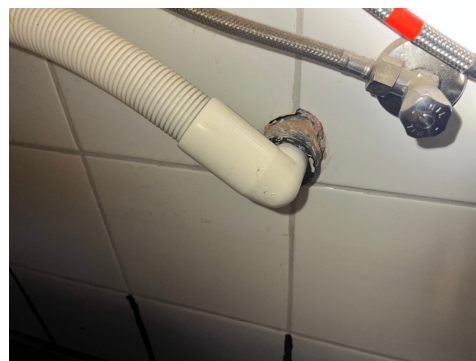
- Det er påvist mangelfull/feil utførelse rundt rørgjennomføringer e.l. som gir fare for fukt i konstruksjonen i våtsone.
- Membran kan ikke konstateres (ikke synlig og det foreligger heller ikke dokumentasjon).
- Mer enn halvparten av forventet brukstid er passert på membranløsningen.

Gjennomføring i våtsone under servant er ikke tett.

Det bør påregnes at membran/tettesjiktet skiftes grunnet alder. Inntil dette blir gjort bør ikke gulvet eller vegger bli utsatt for fuktpåkjenninger og det anbefales dusjkabinett til badet blir renovert. Gjennomføringer i våtsoner må være vanntette. Det er ikke registrert eller observert skader som følge av tettesjiktet.

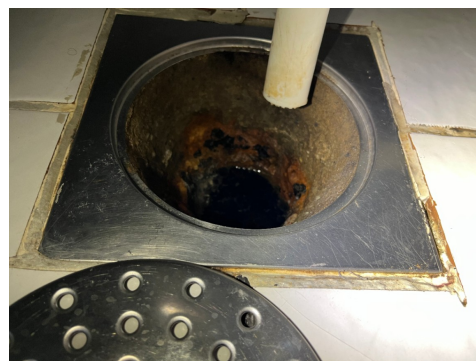
Sluk under badekar.

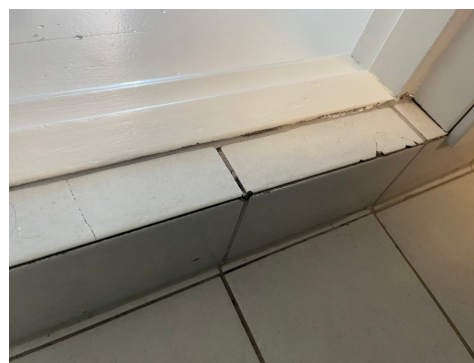
Det er sprekke fliser på oppbygging til terskel.

Fliser på oppbygd terskel bør skiftes.

Sprekte fliser bør skiftes, da det er i gangsonen.

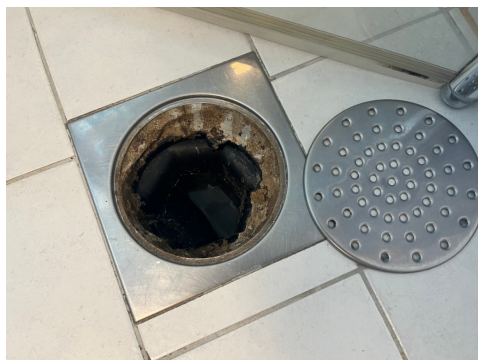
- Det er påvist mangelfull/feil utførelse rundt rørgjennomføringer e.l. som gir fare for fukt i konstruksjonen i våtsone.
- Membran kan ikke konstateres (ikke synlig og det foreligger heller ikke dokumentasjon).
- Mer enn halvparten av forventet brukstid er passert på membranløsningen.

Sluk delvis i dusjhjørne.

Det bør påregnes at membran/tettesjiktet skiftes grunnet alder. Inntil dette blir gjort bør ikke gulvet eller vegger bli utsatt for fuktpåkjenninger og det anbefales dusjkabinett til badet blir renovert. Gjennomføringer i våtsoner må være vanntette. Det er ikke registrert eller observert skader som følge av tettesjiktet.

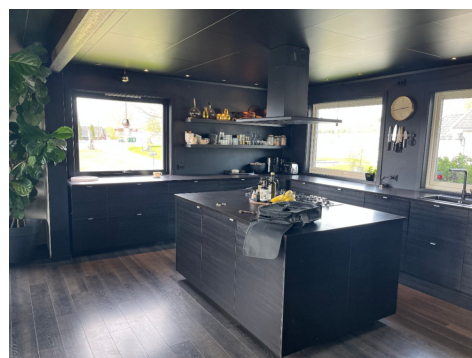
- Det er ikke montert komfyrvakt i kjøkkenet som er krav på dette kjøkkenet ut ifra alder.
- Det er ikke påvist tegn på at det er montert lekkasjedeteksjon ved oppvaskmaskin/oppvaskkum, dette er et krav på kjøkkenet ut ifra alder.

- Det bør monteres lekkasjedeteksjon ved oppvaskmaskin/oppvaskkum.

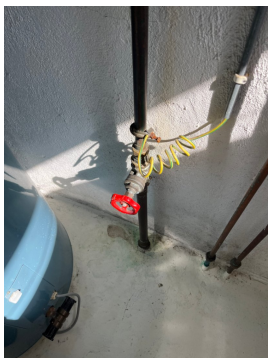
Eier opplyser at kran ved brannkum under tunte er frostsadd.

Stoppekran underetasje til leilighet.

Kran må utbedres.

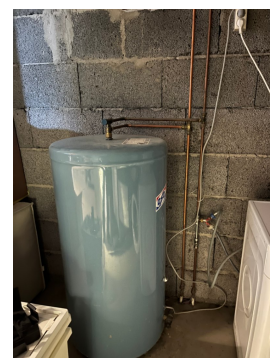
Varmtvannsbereder hoveddel.

Årsaken til direkte el-tilkobling er å unngå risiko for varmegang og brann.

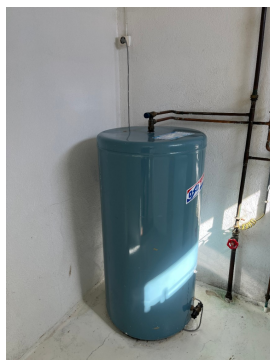
Varmtvannsbereder leilighet.

Årsaken til direkte el-tilkobling er å unngå risiko for varmegang og brann.
