Killingmobakken 47, 1930 AURSKOG

**Drømmen om småbruk! Velholdt enebolig m/utleie, 6 bygg på eiendommen, solrik tomt, dyrket mark og idyllisk landliv!**

# Tilstandsrapport

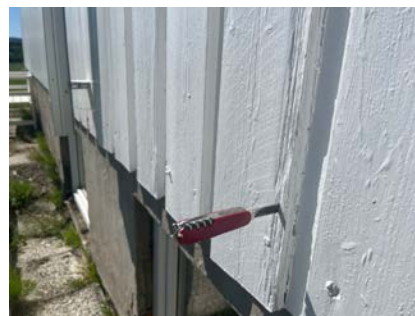
Det er registrert råteskade i enkelte kledningsbord og vindskier har slitasje og enkelte råteskader.

Råteskade i kledning.

Kledning og vindskier må gås over og foreta utbedringer.

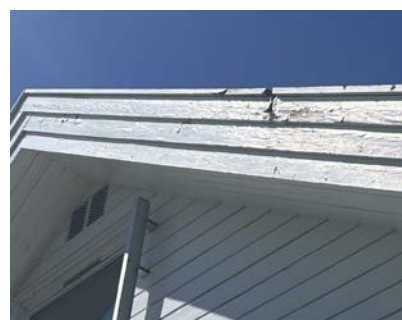
Råteskade i vindski.

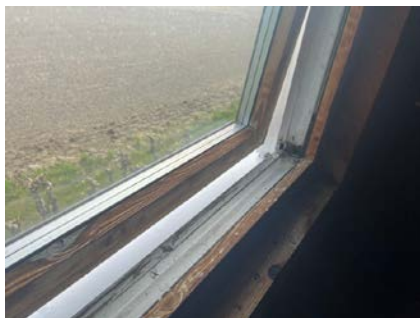
Vindu på uinnredet loftsrom har rustflekker på metallist mellom glass, som er tegn på utettheter og punktert glass.

Det er ikke behov å skifte vinduer pga. tendenser til punktert glass, men på sikt kan dette utvikle seg og da kan det være nødvendig å skifte glass eller hele vindu. PVC vinduer må pusses inn og det bør etableres lysgraver. Skadet vindu må skiftes.

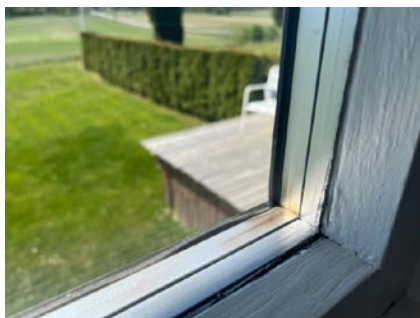
Vindu leilighet med tegn til punktert glass.

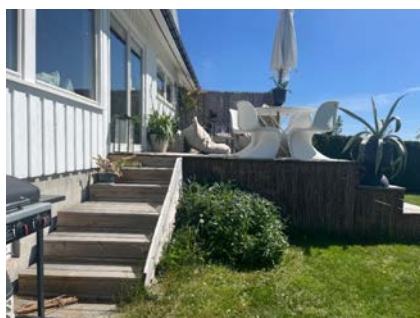
Trapp til terrasse.

Krav til rekkverk/håndløper er for å hindre fallskader i trapp og gjelder for trapper til terrasse.

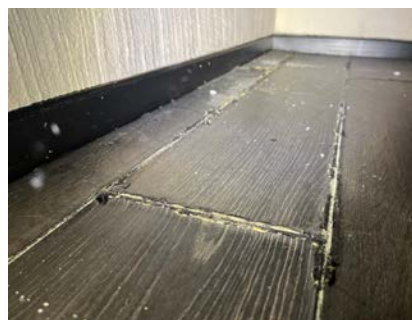
Fuktskadet laminatgulv.

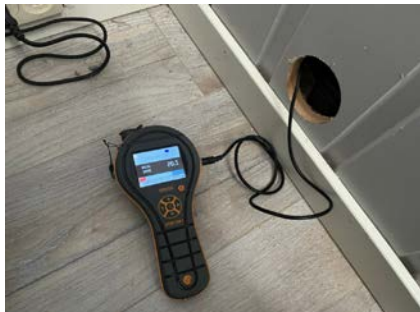
Fuktmåling i utforet trevegg i kjellerstue viste 20 % fukt, definert som skadelig fukt.

Treverk skal ha fuktinnhold lavere enn 15 vektprosent. I treverk med fuktighet over 17 vektprosent øker faren for råte og muggsoppvekst dramatisk. Hvis fuktinnholdet ligger over 20 vektprosent, er allerede muggsoppen dannet. Fibermetningsgrad for treverk er 28 vektprosent.

Fuktmåling i utforet vegg viste skadelig fukt.

Estimat er kun for videre undersøkelser og det kan tilkomme ytterligere kostnader, avhengig av undersøkelsene.

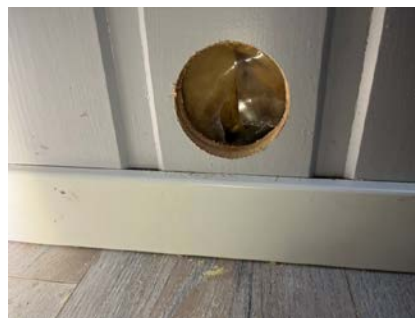
Oppbygging av utforet vegg med plastsjikt innvendig er ikke en anbefalt løsning i dag, da det hindrer konstruksjon å få tørket ut og kan skape fuktskader.

Observert plast i utforet vegg, som kan skape fuktskader.

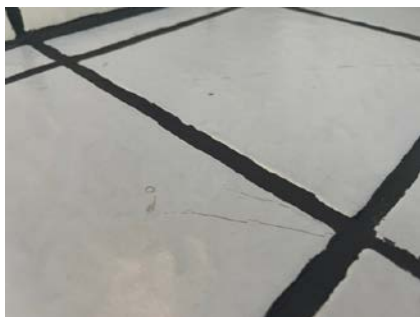
Det er registrert "bom" i flere fliser med riss og delvis sprekker eller riss i enkelte fliser.

Sprekk/riss i gulvflis.

Det bør påregnes at gulvfliser skiftes grunnet registrerte avvik og alder.

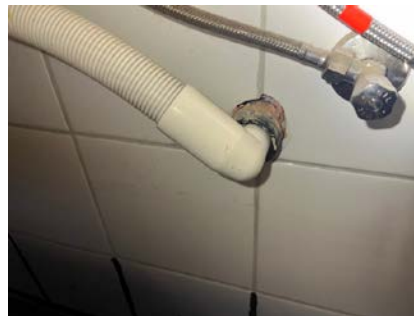
- Det er påvist mangelfull/feil utførelse rundt rørgjennomføringer e.l. som gir fare for fukt i konstruksjonen i våtsone.
  - Membran kan ikke konstateres (ikke synlig og det foreligger heller ikke dokumentasjon).
  - Mer enn halvparten av forventet brukstid er passert på membranløsningen.
- Gjennomføring avløp under servant har ikke synlig mansjett e.l.  
Fliser direkte på påstøp og underliggende membran har normal brukstid på ca. 30 år.

Gjennomføring i våtsone under servant er ikke tett.

Det bør påregnes at membran/tettesjiktet skiftes grunnet alder. Inntil dette blir gjort bør ikke gulvet eller vegger bli utsatt for fuktpåkjenninger og det anbefales dusjkabinett til badet blir renovert. Gjennomføringer i våtsoner må være vanntette. Det er ikke registrert eller observert skader som følge av tettesjiktet.

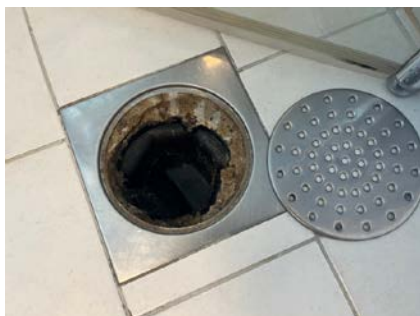
Sluk delvis i dusjhjørne.

Det bør påregnes at membran/tettesjiktet skiftes grunnet alder. Inntil dette blir gjort bør ikke gulvet eller vegger bli utsatt for fuktpåkjenninger og det anbefales dusjkabinett til badet blir renoveret. Gjennomføringer i våtsoner må være vannrette. Det er ikke registrert eller observert skader som følge av tettesjiktet.

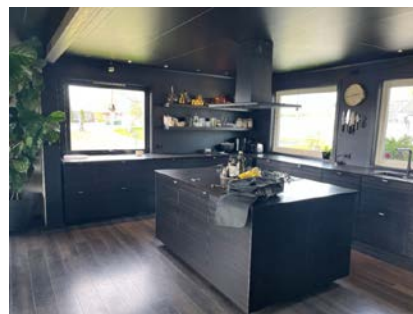
- Det er ikke påvist tegn på at det er montert lekkasjedeteksjon ved oppvaskmaskin/oppvaskkum, dette er et krav på kjøkkenet ut ifra alder.

- Det bør monteres lekkasjedeteksjon ved oppvaskmaskin/oppvaskkum.
