# Tilstandsrapport

Selveierleilighet

Harald Posts vei 47 C, 1930 AURSKOG

Befaringsdato: 19.08.2025

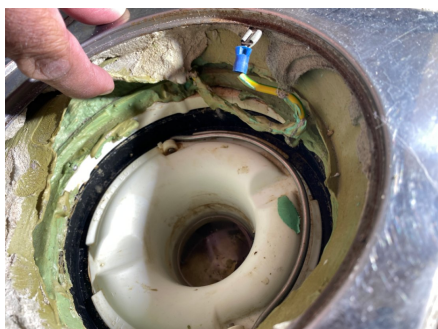
- Det er rundt sluk påvist en ikke-fagmessig utførelse av membran/tettesjikt/klemring.

Membran og slukmansjett er ikke ført under klemring. Dette vil øke faren for at vann kan trekke kappelært inn i betongen over tid.

• Usikker løsning rundt klemring gir økt risiko for at vann kan trenge ned mellom membranen og sluket. Dette kan føre til lekkasje og fuktskader i underliggende konstruksjoner over tid.

Ufagmessig utførelse, hvor membran ikke er ført under klemring.
