Tilstandsrapport

Tomannsbolig

St. Olavs gate 7, 4319 SANDNES

Befaringsdato: 10.03.2026

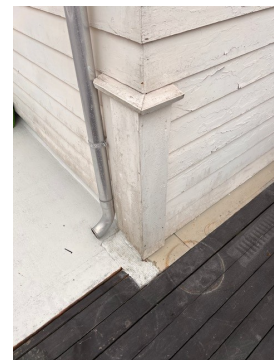
Løsningen anses som uhensiktsmessig og med økt risiko for vannansamling og fuktpåvirkning på terrassekonstruksjonen. Eldre glassfibertekking kan ha redusert tetthet, og kombinert med tilført takvann øker dette risikoen for lekkasjer og fuktskader i underliggende konstruksjoner.

Økt belastning av vann på terrasse kan føre til oppfukning, nedbrytning av materialer, lekkasjer til underliggende konstruksjoner samt forkortet levetid på tekkingen.

Taknedløp er ført ned på terrasse.

Det anbefales å etablere tilfredsstillende bortledning av takvann, for eksempel ved å føre nedløpet videre til terreng eller til egnet avløp/sluk. Videre bør tilstanden på glassfibertekking vurderes nærmere, og eventuell rehabilitering eller utskifting vurderes for å sikre tilstrekkelig tetthet og levetid.

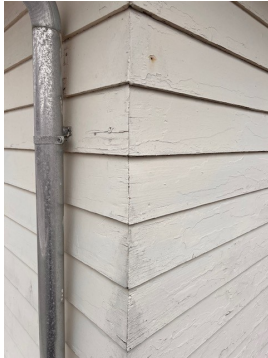
Boligen har liggende trekledning av eldre dato. Det ble observert værslitt overflatebehandling og stedvis oppsprekking i maling. Det er registrert enkelte områder med begynnende råteskader, særlig i skjøter og utsatte partier. Kledningen fremstår generelt med slitasje som kan forventes ut fra antatt alder.

Registrerte skader tyder på at deler av kledningen har redusert motstand mot fuktpåvirkning. Mangelfull overflatebehandling og begynnende råte øker risikoen for videre nedbrytning dersom tiltak ikke gjennomføres.

Videre fuktpåvirkning kan medføre økt råteutvikling og gradvis nedbrytning av kledningsbord. Over tid kan dette også påvirke underliggende konstruksjoner dersom skadene utvikler seg.

Slitasj på kledning

Skadede kledningsbord bør skiftes ut. Øvrig kledning anbefales kontrollert, skrappt og behandlet med ny overflatebehandling (grunning og maling/beis) for å hindre videre nedbrytning.

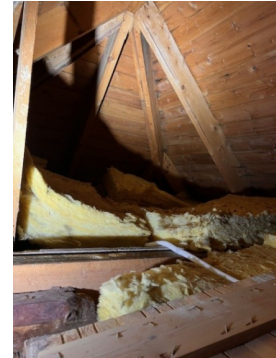
Loftet er innsisert via takluke med begrenset tilkomst. Det er ikke etablert gangbart gulv i kryploftet, noe som medfører begrenset inspeksjonsmulighet. Isolasjonen ligger stedvis ujevnt og med varierende tykkelse. Det er ukjent om det er etablert dampspærre mot oppvarmet rom under. Det ble observert fuktmerker på undertak enkelte steder. Skrå takflater under kaldloftet er isolert, men disse er gjenkledd og derfor ikke tilgjengelige for kontroll. Takluken fremstår uisolert og uten tetningslister/pakninger.

Ujevn isolasjonstykkelse kan gi redusert isolasjonsevne og økt risiko for kuldebroer. Dersom dampspærre mangler eller er utilstrekkelig, kan varm luft fra oppholdsrom kondensere i takkonstruksjonen. Registrerte fuktmerker i undertaket kan indikere tidligere eller pågående fuktpåvirkning. Uisolert og utett takluke kan medføre varmluftslekkasje til kaldloft og øke risikoen for kondens og fuktproblemer. Gjenkledd skråtak og begrenset tilkomst gir økt usikkerhet ved vurderingen.

Varmluftslekkasje og fukttransport til kaldloft kan over tid føre til kondens, soppvekst og eventuelle råteskader i takkonstruksjonen. Ujevn isolasjon kan også gi varmetap og redusert energieffektivitet.

Kaldt loft

Det anbefales å etterisolere eller skifte takluke til en isolert luke med tetningslister for å redusere luftlekkasjer. Isolasjonen på loftet bør ettersees og legges jevnere, eventuelt suppleres til anbefalt tykkelse. Årsak til fuktmerker i undertak bør kontrolleres nærmere. Etablering av gangbane på loftet anbefales for bedre inspeksjonsmulighet.

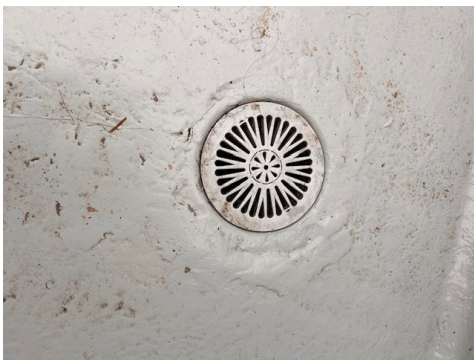
Terrasse i trekonstruksjon hvor deler av flaten er teknet med glassfiber og deler er utført med terrassebord. Glassfibertekning fremstår som eldre, og det er registrert sprekker i tekningen rundt sluk. Under terrassen, i himling over inngangsparti, er det synlige fuktmerker/fuktskader som indikerer lekkasje fra terrassekonstruksjonen.

Sprekker i glassfibertekning ved sluk regnes som en kritisk detalj da dette er et utsatt punkt for vanninntrengning. Registrerte fuktmerker i underliggende konstruksjon tyder på at lekkasje kan forekomme. Kombinasjonen av åpen terrasse med bord og eldre tekking kan medføre økt fuktbelastning på konstruksjonen.

Vedvarende vanninntrengning kan føre til fuktskader, råte og nedbrytning i bærende konstruksjoner samt skade på himling og konstruksjoner under terrassen.

Sprekker i glassfiber rundt sluk

Det anbefales nærmere undersøkelse av terrassekonstruksjonen for å avdekke skadeomfang. Skadet eller sprukket glassfibertekning bør utbedres eller fornyes, spesielt rundt sluk. Det bør også vurderes om terrassen må rehabiliteres med ny tett membran/tekking og korrekt avanning.

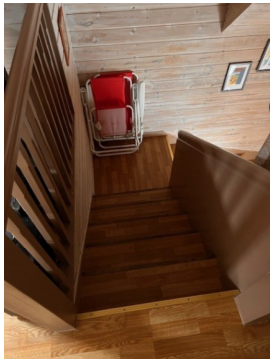
Trapp er utført uten håndløper på vegg. Dette avviker fra dagens anbefalte sikkerhetsnivå for trapper.

Trapp mangler håndløper.

Det anbefales å montere håndløper på vegg for å bedre sikkerheten ved bruk av trappen.

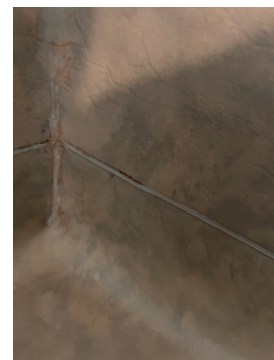
Svikt i sveiseskjøt kan medføre vanninntrengning i bakliggende konstruksjon med risiko for fuktskader og eventuell utvikling av sopp eller råte over tid.

Svikt i sveiseskjøt

Det anbefales å utbedre sveiseskjøten i vinylbelegget for å sikre tilfredsstillende tetthet i dusjsonen. Videre anbefales jevnlig kontroll av våtrommets overflater. Ved fremtidig oppgradering må det påregnes etablering av moderne membranløsning i henhold til gjeldende krav.

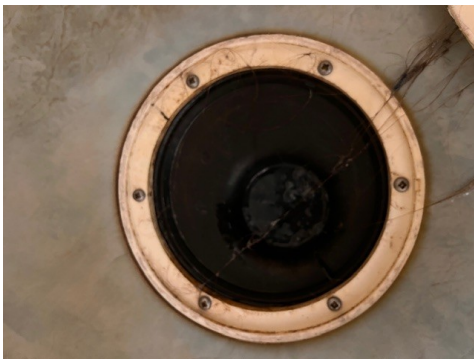
Sluk

- Overvåk tilstanden jevnlig. For å få tilstandsgrad 0 eller 1 må slukløsningen skiftes ut og sannsynligvis må også membransjiktet skiftes/utbedres. Det er imidlertid vanskelig å si noe om tidspunktet for når dette er nødvendig.

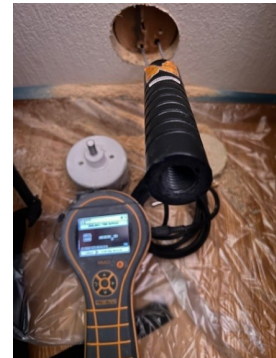
Hulltaking er foretatt uten å påvise unormale forhold. Hulltaking er foretatt ved/i soverom. Fuktkvotemåling (vekt%) i konstruksjonen ble målt til 0.

Fuktmåling i vegg mot våtsone
