Tilstandsrapport

Rekkehus med integrert garasje

Hestekoen 5, 1639 GAMLE FREDRIKSTAD

Befaringsdato: 15.04.2026

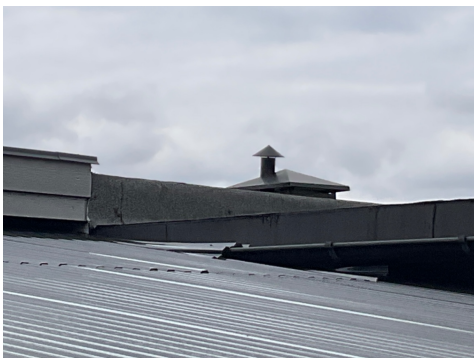
! TG 2 Takteking

Taket er tekket med papp fra 2004.

- Mer enn halvparten av forventet brukstid er passert på taktekingen.

- Tidspunkt for utskiftning av takteking nærmer seg.
- Overvåk tilstanden jevnlig. For å få tilstandsgrad 0 eller 1 må tekkingen skiftes ut, men tidspunktet for når dette er nødvendig er vanskelig å si noe om.

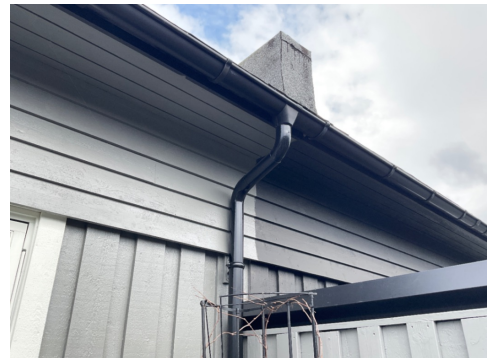
! TG 2 Nedløp og beslag

Takrenner og nedløp av plastbelagt stål.

- Mer enn halvparten av forventet brukstid er passert på renner/nedløp/beslag.

- Overvåk tilstanden jevnlig. For å få tilstandsgrad 0 eller 1 må beslag/renner/nedløp skiftes ut, men tidspunktet for når dette er nødvendig er vanskelig å si noe om.

Utskifting av beslag, renner og nedløp må påregnes på sikt for å unngå lekkasjer og følgeskader på bygningen, da risikoen for skader øker med alderen på komponentene.

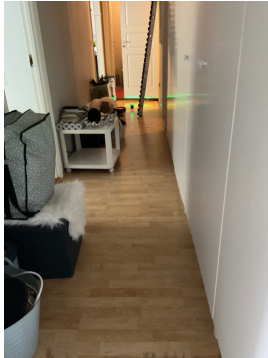
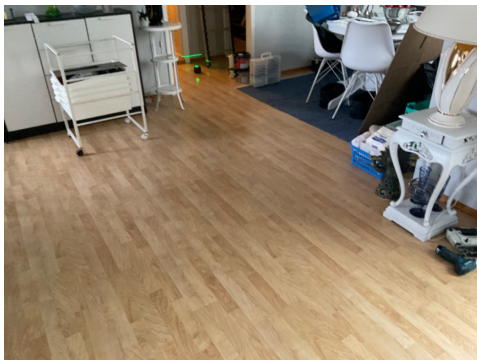
! TG 2 Etasjeskille/gulv mot grunn

- Det er målt høydeforskjell på mellom 15-30 mm gjennom hele rommet. Tilstandsgrad 2 gis med bakgrunn i standardens krav til godkjente måleavvik.

- Det registreres noe knirk stedvis.

- For å få tilstandsgrad 0 eller 1 må høydeforskjeller rettes opp. Det vil imidlertid sjelden være økonomisk rasjonelt som et enkeltstående tiltak i en bolig som dette. Dersom boligen en gang skal renoveres, kan man vurdere slike tiltak.

Ved en renovering bør det også sørges for å unngå knirk.

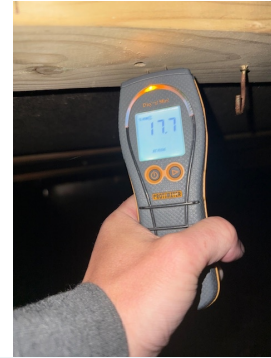
TC 2 Kryp Kjeller

- Det er manglende fuktsperre på bakken.

Protimeter viser ca. 17% som betyr «at risk» som indikerer at etasjeskillere blir noe påvirket av fukt/damp fra grunnen.

Noe fuktinnsig observeres også.

- Fuktsperre på bakken bør etableres.

Fuktsperre bør monteres for å hindre/reducere fukt og damp som kan påvirke etasjeskillere.

Tilstanden må for øvrig alltid overvåkes i en kryptkjeller og spesielt ved store nedbørmengder. En kryptkjeller er betegnet som en risikokonstruksjon.

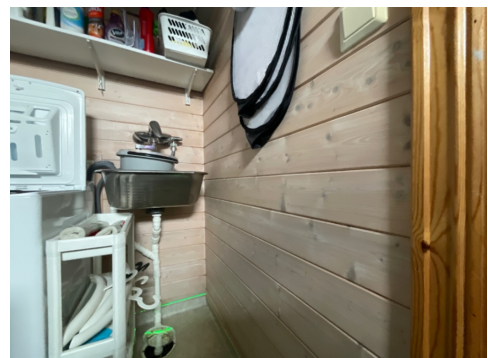
TC 2 Overflater vegger og himling

Hvittet trepanel på vegger.
Slett malt tak.

- Det er uegnede materialer i våtsoner.

Ikke nødvendig med umiddelbare tiltak da et vaskerom i utgangspunktet er lite utsatt for fri vannbelastning. Tilstanden må dog overvåkes.

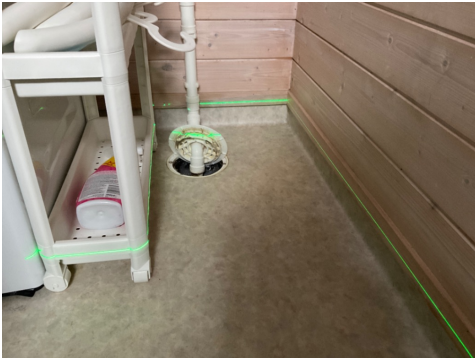
TC 2 Overflater Gulv

Belegg på gulv. Belegg får opp under dørterskel og det er ca. 15 mm fra topp membran til topp av slukrist.

- Det er påvist at høydeforskjell fra topp slukrist til gulv/synlig topp membran ved dørterskel er mindre enn 25 mm.

- Til tross for avviket i fall/høydeforskjell til sluk, vil gulvet fortsatt kunne lede vann mot sluket, men med redusert effektivitet. Dette kan potensielt øke risikoen for vannansamling i enkelte områder av badet.

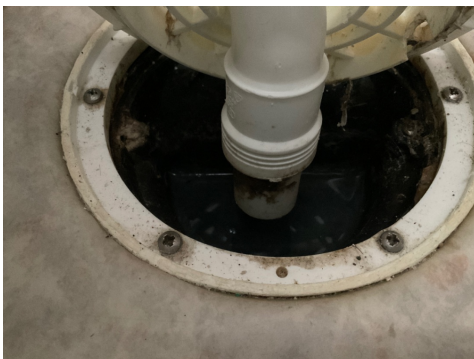
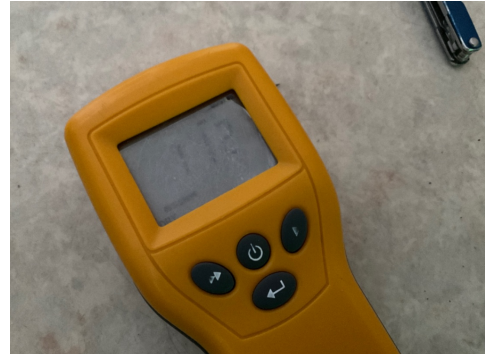
! TG 2 Sluk, membran og tettesjikt

Plastsluk.

- Mer enn halvparten av forventet brukstid er passert på membranløsningen.
- Mer enn halvparten av forventet brukstid er passert på slukløsningen.

Et våtrom har begrenset med levetid.

- Sluket må sjekkes og rengjøres jevnlig.
- Eldre sluk av plast er ofte utsatt for lekkasjer og særlig i overganger. Eventuelle lekkasjer kan medføre fuktskader på tiliggende konstruksjoner.
- Overvåk tilstanden jevnlig. For å få tilstandsgrad 0 eller 1 må tettesjiktet skiftes ut, men tidspunktet for når dette er nødvendig er vanskelig å si noe om.
- Det er viktig å merke seg at levetiden til en membran varierer basert på kvalitet, installasjon og bruk. Eldre membraner kan bli sprø og sprekke opp, noe som fører til at de mister sin vanntettende funksjon. Dette kan resultere i vannlekkasjer gjennom vegger og gulv og fuktskader.

Rommet har en alder som tilsier at det bør oppgraderes innen rimelig tid.

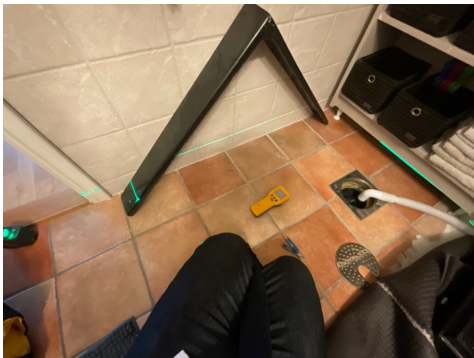
! TG 2 Overflater Gulv

Flislagt gulv med elektriske varmekabler. Fallforhold til sluk er målt til ca. 10 mm fra topp membran til topp av slukrist.

- Det er påvist at høydeforskjell fra topp slukrist til gulv/synlig topp membran ved dørterskel er mindre enn 25 mm.

- Til tross for avviket i fall/høydeforskjell til sluk, vil gulvet fortsatt kunne lede vann mot sluket, men med redusert effektivitet. Dette kan potensielt øke risikoen for vannansamling i enkelte områder av badet.

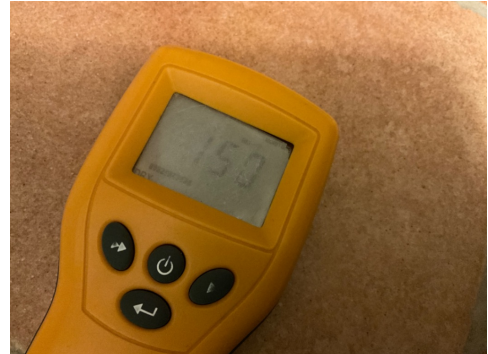
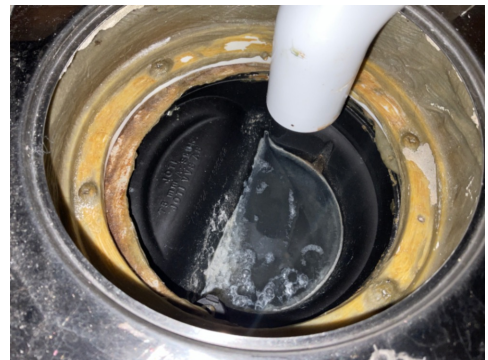
! TG 2 Sluk, membran og tettesjikt

Plastsluk.

- Mer enn halvparten av forventet brukstid er passert på membranløsningen.
- Mer enn halvparten av forventet brukstid er passert på slukløsningen.

- Sluket må sjekkes og rengjøres jevnlig.
- Overvåk tilstanden jevnlig. For å få tilstandsgrad 0 eller 1 må slukløsningen skiftes ut og sannsynligvis må også membransjiktet skiftes/utbedres. Det er imidlertid vanskelig å si noe om tidspunktet for når dette er nødvendig.
- Eldre sluk av plast er ofte utsatt for lekkasjer og særlig i overganger. Eventuelle lekkasjer kan medføre fuktskader på tiliggende konstruksjoner.
- Det er viktig å merke seg at levetiden til en membran varierer basert på kvalitet, installasjon og bruk. Eldre membraner kan bli sprø og sprekke opp, noe som fører til at de mister sin vanntettende funksjon. Dette kan resultere i vannlekkasjer gjennom vegger og gulv og fuktskader.

Rommet har en alder som tilsier at det bør oppgraderes innen rimelig tid.

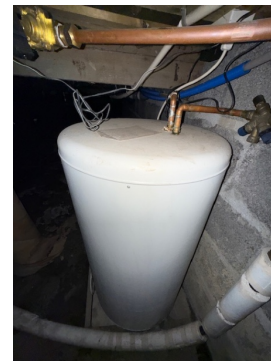
TG 2 Varmtvannstank

- Det bør etableres tilfredsstillende el-tilkobling etter gjeldende forskrift.
- Det bør etableres tilfredsstillende avrenning eller lekkasjesikring ved varmtvannstank.
- Det er ikke behov for utbedringstiltak siden tanken fungerer i dag, men ut ifra alder kan skader plutselig oppstå på eldre tanker.

Det bør monteres et vannstoppesystem som vil stoppe vanntilførselen ved en eventuell lekkasje.

Bereider skal etter dagens forskrifter være tilkoblet fast koblingsboks. Det var ikke et krav da den ble montert, men det anbefales at dette etableres.
