Tilstandsrapport

Leilighet

Ture Nermans vei 45, 5143 FYLLINGSDALEN

Befaringsdato: 10.02.2025

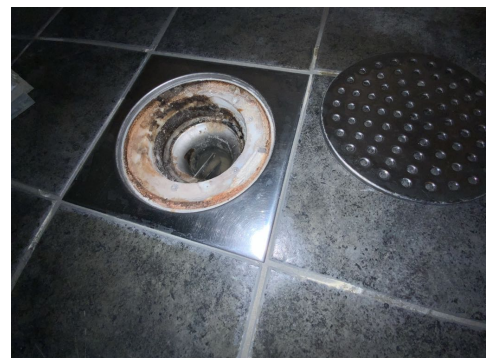
TG 1 Sluk, membran og tettesjikt

Klemring og membran er synlig i stålsluk.

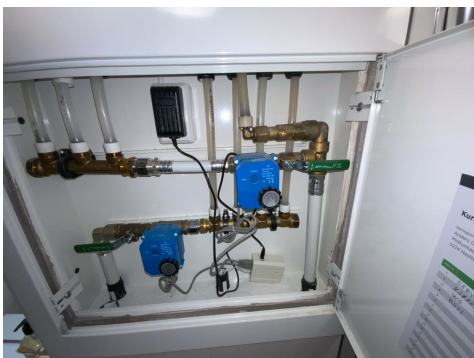
TG 1 Vannledninger

Vannledninger av rør-i-rør-utførelse.

Det ble ikke registrert lekkasje i rørfordelerskap. Rørfordelerskapet bør kontrolleres regelmessig.
