# Vindheivegen 149 2406 ELVERUM

## Tilstandsrapport Eierskifte

Boligtype: Enebolig

Byggeår: 1940

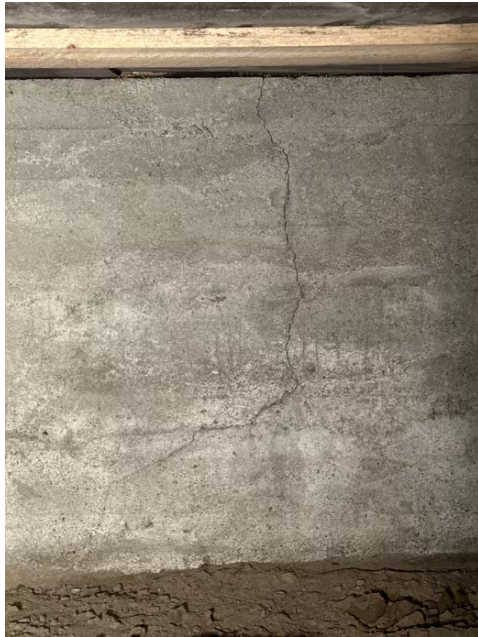
Viser sprekk i ringmur, bilde tatt i krypkjeller.

Det er registrert skråriss i krypkjeller som er symptom på setninger.

Utvendig over bakken er grunnmuren tildekt med konstruksjoner. Det er derfor ikke mulig å kontrollere grunnmur for sprekker eller skader her.

Det anbefales å foreta en gjenpussing av sprekker i grunnmur, slik at forholdet kan observeres over tid, med tanke på om dette er under utvikling eller er stabilt.

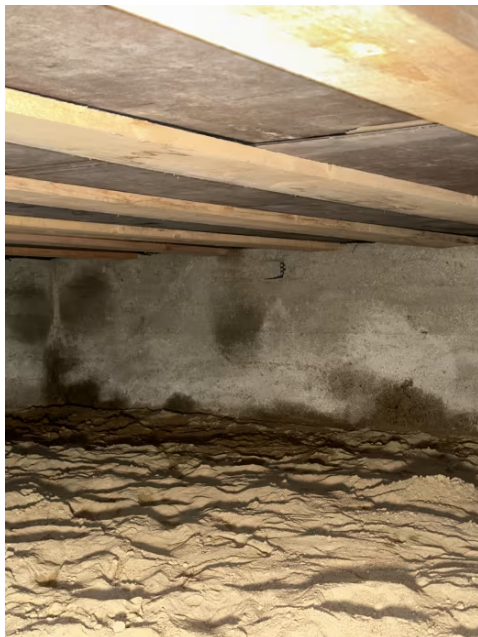
Det registreres bløt jord/sandmasser i hjørnet i krypkjeller. Det registreres salt/kalkutslag på innvendig grunnmursflater i krypkjeller.

Målingen viser et fuktinnhold opp i mot faren for en skadeutvikling i form av sopp-/råteskader.

Det er ikke etablert noen fuktsperre i form av plast på bakken i kryprommet.

Det registreres fall på terreng inn mot grunnmuren slik at fuktbelastningen på muren og krypkjelleren blir stor.

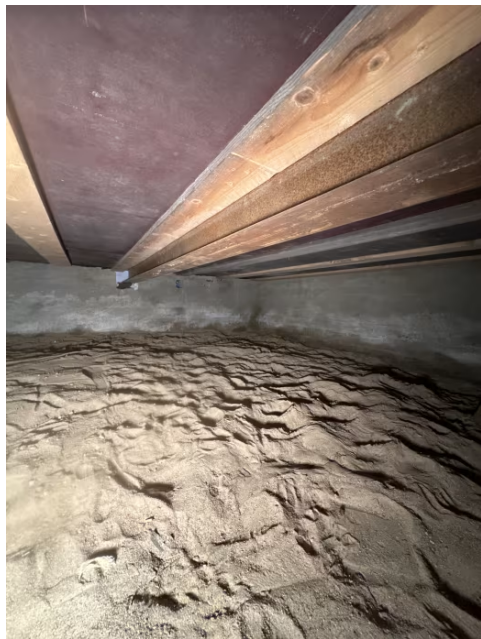
Det registreres rustdannelser på H - bjelke i krypkjeller.

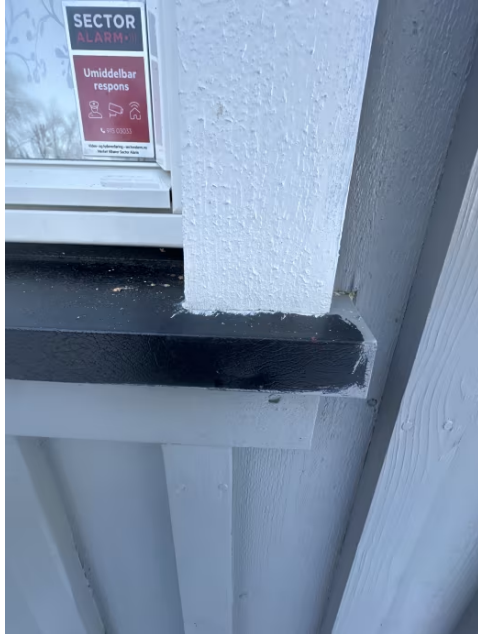
Det er påvist avvik ved omramming. Ingen avstand mellom trepanel og beslag, fare for fuktopptrekk.

Det er påvist avvik ved omramming. Liten/ingen avstand mellom trepanel og beslag, fare for fuktopptrekk.

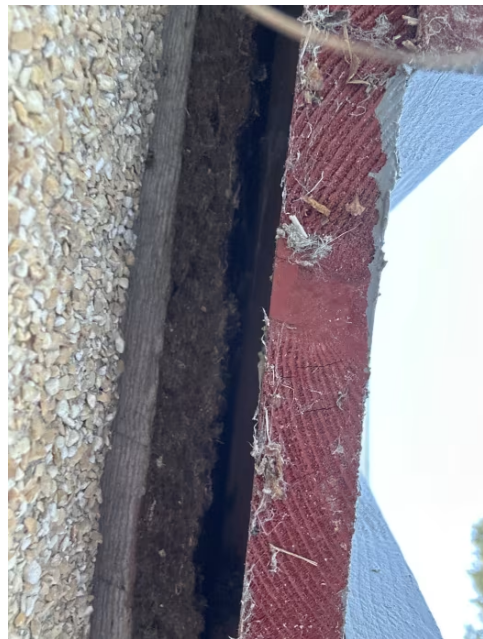
Det registreres stedvis mangelfull lufting av kledningen.

Det er påvist mangelfull lufting av kledningen. Grunnmursplater er montert og dette har medført stedvis redusert lufting.

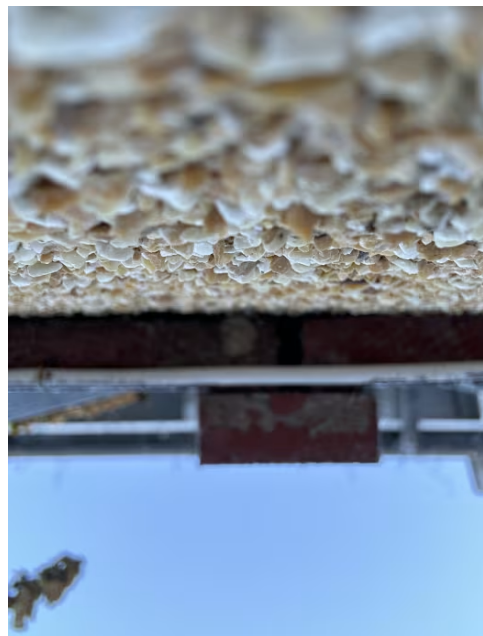
Ettermonterte grunnmursplater tetter for lufting av kledningen.

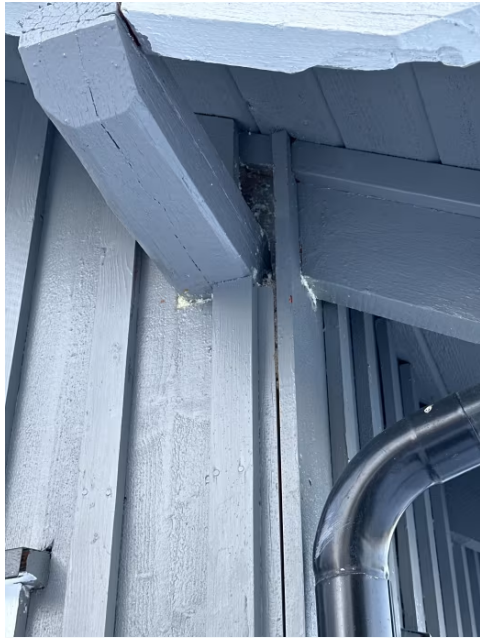
Det registreres glippe og åpning ved hjørnekasse.

Det anbefales å etablere musetetting bak kledning.

Utbedring av sprekker og skader i fasadene må utføres.

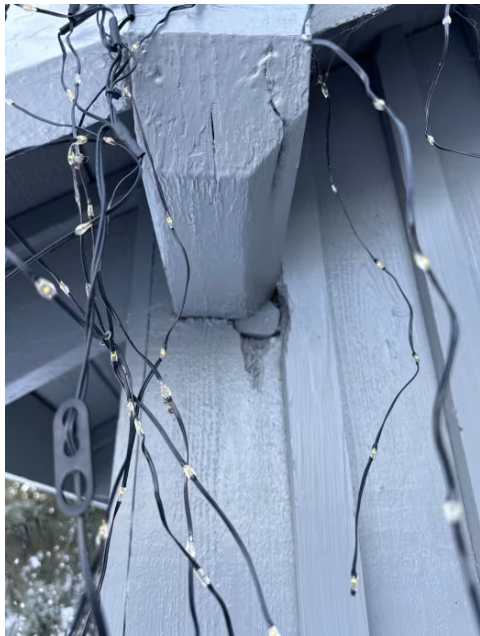
Viser skade ved kledning.

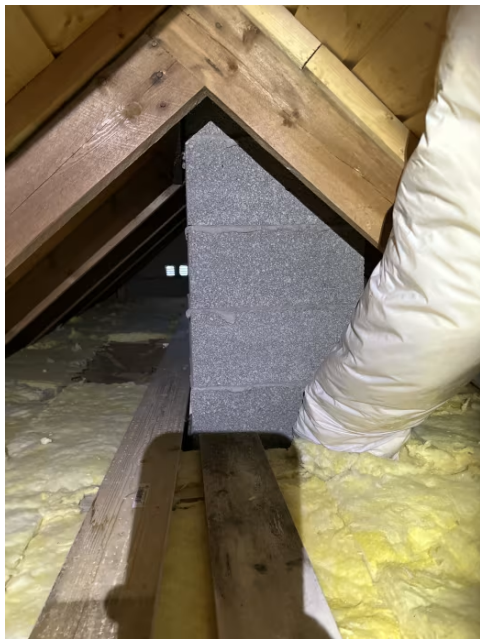
Det er registrert symptom på aktivitet fra skadedyr rundt pipe.

Viser pipe på loft.

Konstruksjonene må sikres skadedyr.

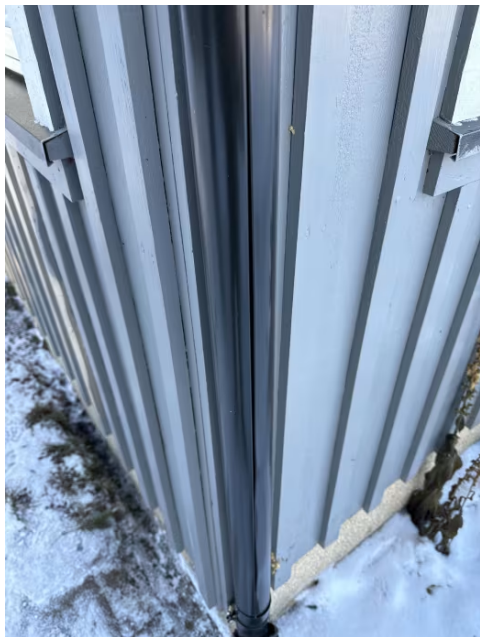
Viser buling/skade i nedløpsrør som er et symptom på frostspreng.

| Det ble registrert buling/skade i nedløpsrør som er et symptom på frostspreng. | |

| Utbedring av frostsprengt nedløp må påregnes. | |

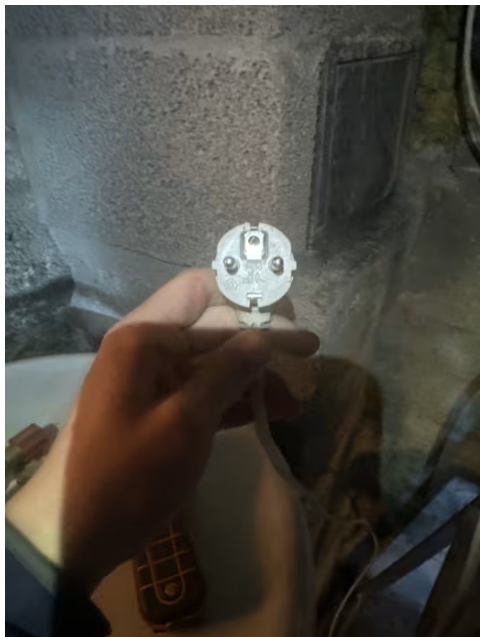
Ingen tegn til varmgang ved støpsel. Anbefales å etablere fast tilkobling.

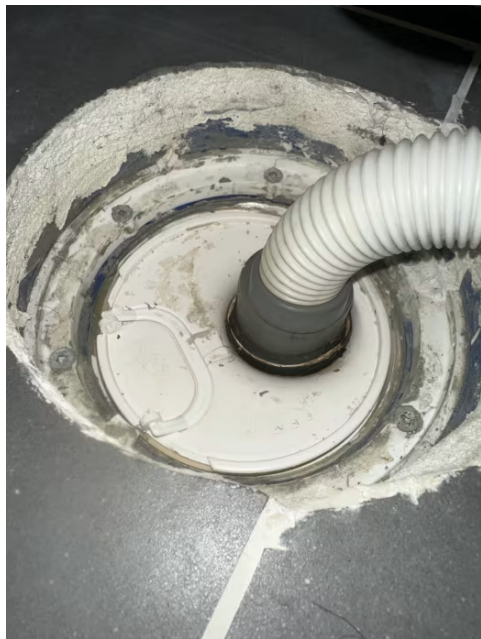
Det registreres ufagmessig utførelse rundt sluk.

Lekkasjevann vil ikke ledes til sluk pga. manglende fall. Det er manglende fall på gulv og ingen synlige tettesjikt ved døråpning. Fallforhold er ikke kontrollert under badekar pga manglende adkomst for måling.

Det anbefales å benytte et dusjkabinett for å unngå fuktbelastning fra fritt vann på gulv og vegger.

Løsningen/utførelsen rundt rørgjennomføringer gir fare for fukt inn i konstruksjoner. Lokal utbedring må vurderes.

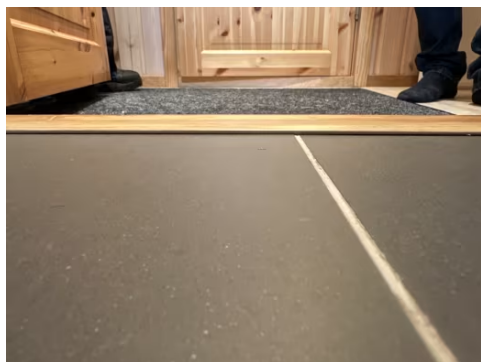
Ingen synlig oppbrett av membran ved døråpning.

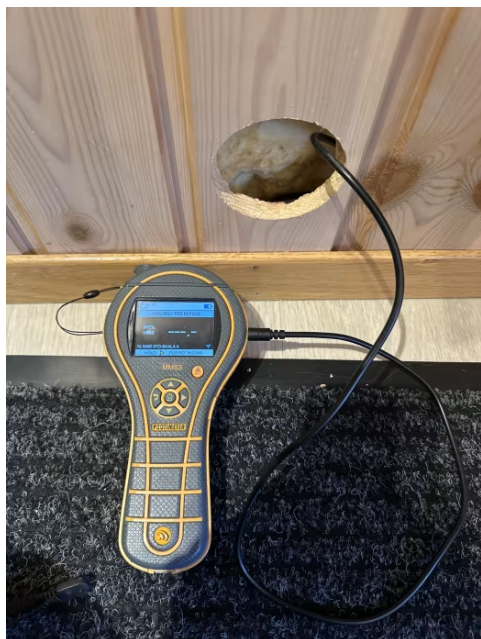
Viser hulltaking og måling fra gang mot våtsonen.

Det er foretatt hulltaking med 73 mm hullbor fra tilstøtende rom (gang).  
Undersøkelsen viser ingen tegn til skader eller fukt i konstruksjonen.

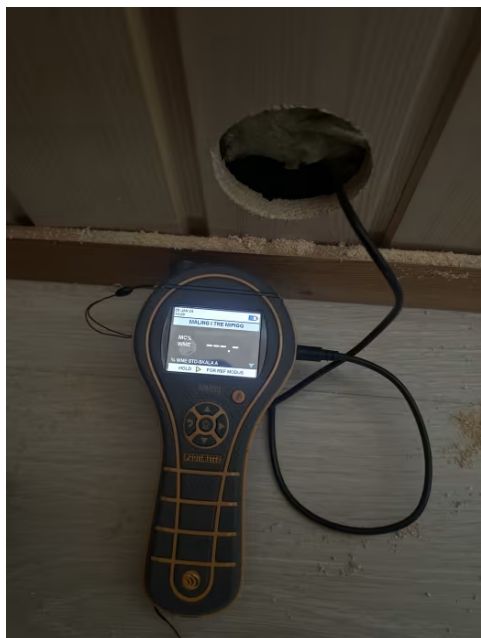
Det er foretatt hulltaking med 73 mm hullbor fra tilstøtende rom (gang). Undersøkelsen viser ingen tegn til skader eller fukt i konstruksjonen ved hull.

I typiske baderom, dusjrom og lignende og der det er sluk i gulvet gjelder helt spesielle regler for fuktsikring, og Pergo vinyl er ikke egnet for slike formål.

## Det er behov for totalrenovering av våtrommet!
