Vindheiavegen 149, 2406 ELVERUM

**Trivelig enebolig på to etasjer med  
landlig beliggenhet, ca. 2,5 km fra  
sentrum. Tilhørende garasje, uthus  
og hønsehus.**

# Innhold

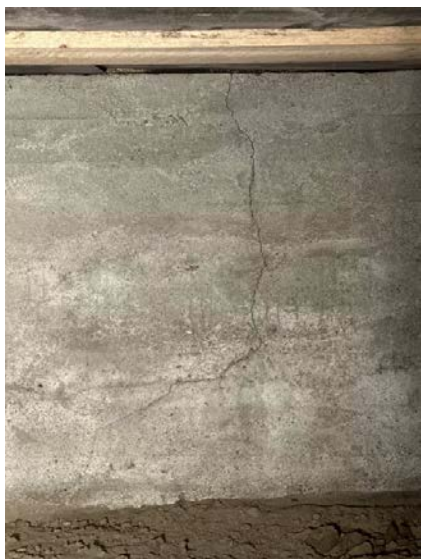
Det er registrert skråriss i krypkjeller som er symptom på setninger.

Utvendig over bakken er grunnmuren tildekt med konstruksjoner. Det er derfor ikke mulig å kontrollere grunnmur for sprekker eller skader her.

Viser sprekke i ringmur, bilde tatt i krypkjeller.

Det anbefales å foreta en gjenpussing av sprekker i grunnmur, slik at forholdet kan observeres over tid, med tanke på om dette er under utvikling eller er stabilt.

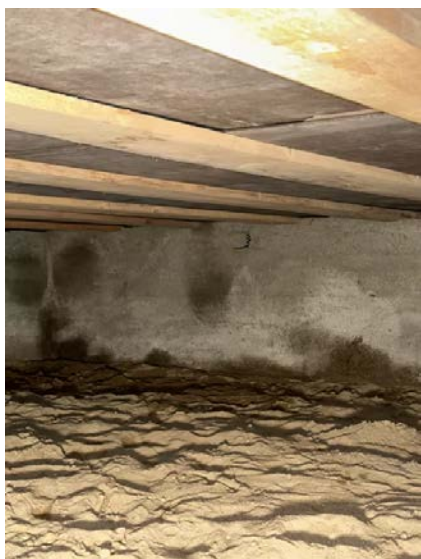
Det er ikke etablert noen fuktsperre i form av plast på bakken i kryprommet.

Det registreres fall på terreng inn mot grunnmuren slik at fuktbelastningen på muren og krypkjelleren blir stor.

Det registreres bløt jord/sandmasser i hjørnet i krypkjeller. Det registreres salt/kalkutslag på innvendig grunnmursflater i krypkjeller.

Fuktsikringstiltak må påregnes. Bedre ventilering bør etableres.

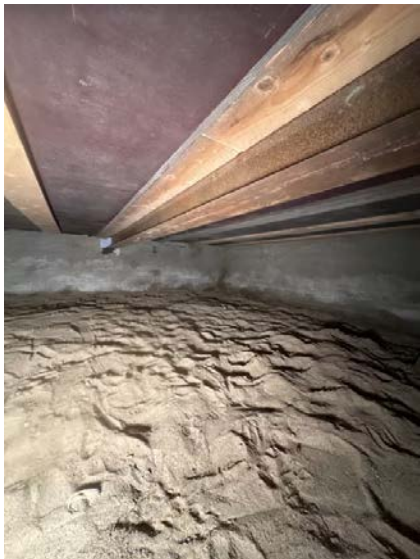
Det registreres rustdannelser på H - bjelke i krypkjeller.

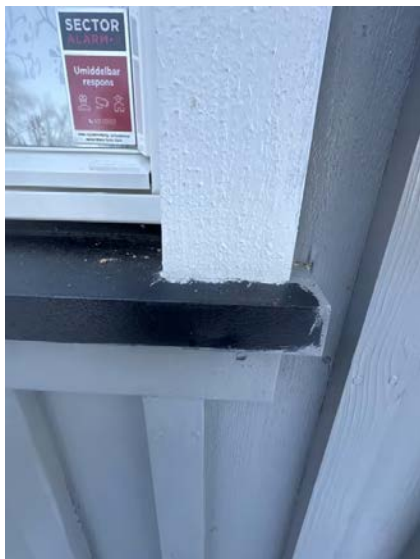
Det er påvist avvik ved omramming. Ingen avstand mellom trepanel og beslag, fare for fuktopptrekk.

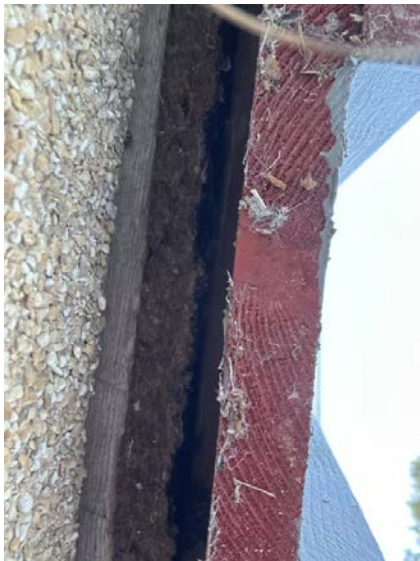
Det er påvist mangelfull lufting av kledningen. Grunnmursplater er montert og dette har medført stedvis redusert lufting.

Det registreres stedvis mangelfull lufting av kledningen.

Det anbefales å etablere musetetting bak kledning.

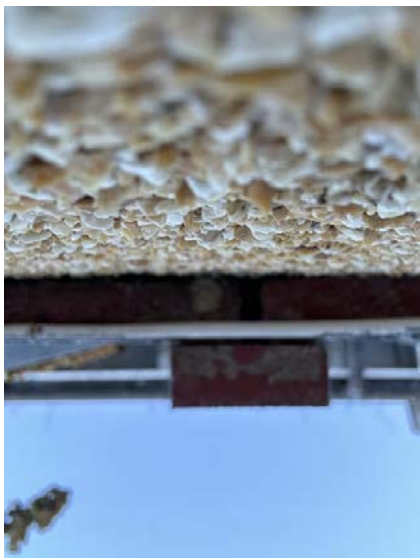
Ettermonterte grunnmursplater tetter for lufting av kledningen.

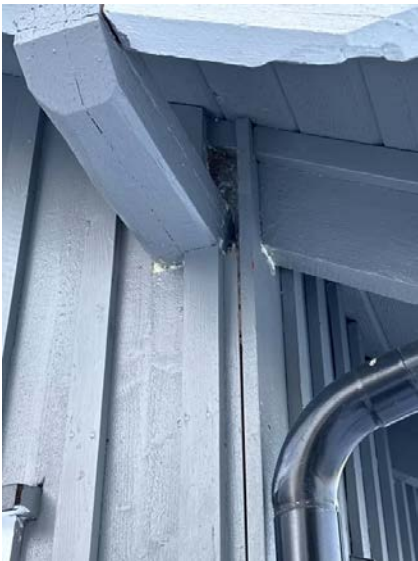
Det registreres glippe og åpning ved hjørnekasse.

Utbedring av sprekker og skader i fasadene må utføres.

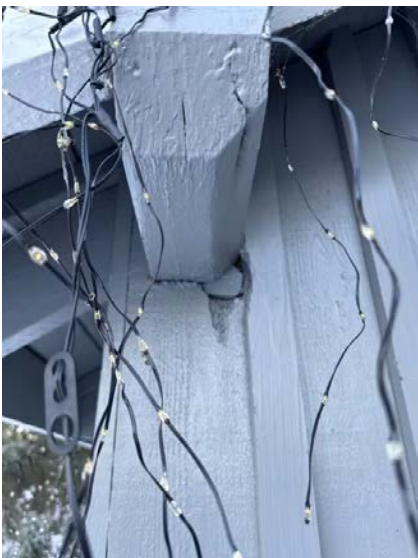
Viser skade ved kledning.

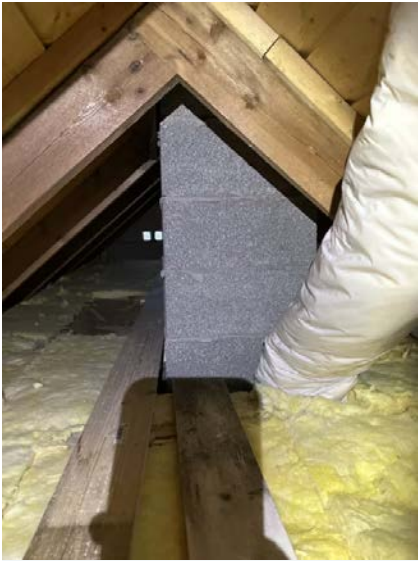
Det er registrert symptom på aktivitet fra skadedyr rundt pipe.

Viser pipe på loft.

Konstruksjonene må sikres skadedyr.

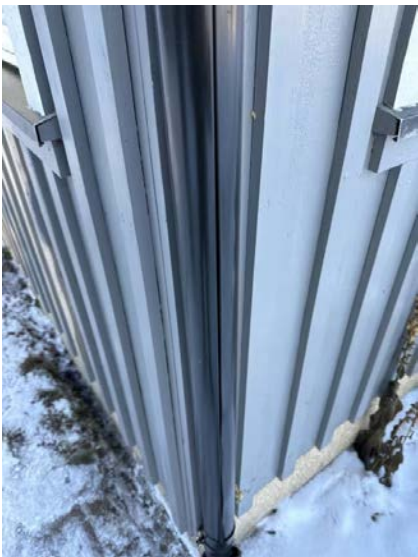
Det ble registrert buling/skade i nedløpsrør som er et symptom på frostspreng.

Viser buling/skade i nedløpsrør som er et symptom på frostspreng.

Utbedring av frostsprengt nedløp må påregnes.

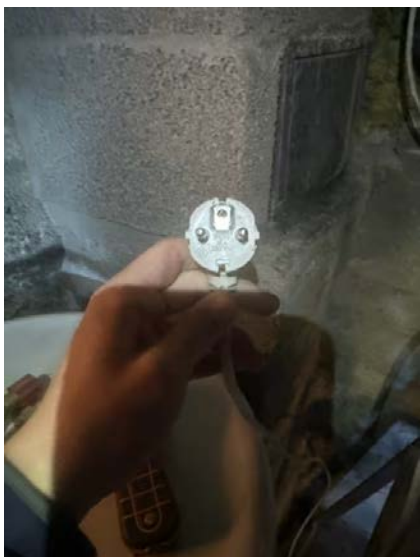
Ingen tegn til varmgang ved støpsel. Anbefales å etablere fast tilkobling.

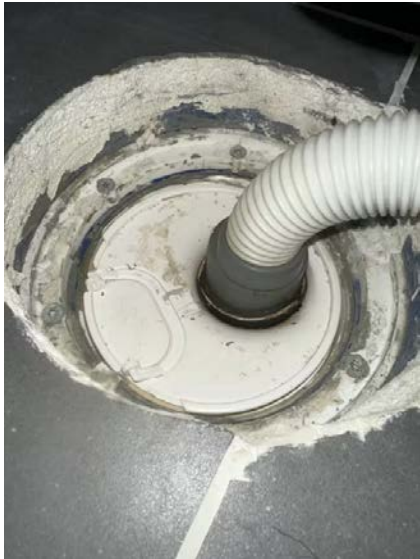
Lekkasjevann vil ikke ledes til sluk pga. manglende fall. Det er manglende fall på gulv og ingen synlige tettesjikt ved døråpning. Fallforhold er ikke kontrollert under badekar pga manglende adkomst for måling.

Det registreres riss / sprekker i flisfuger på gulv.

Det registreres "bom" i gulvflis (mangelfull heft mot underlag).

Det registreres ufagmessig utførelse rundt sluk.

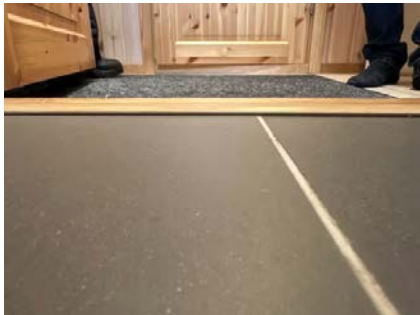
Ingen synlig oppbrett av membran ved døråpning.

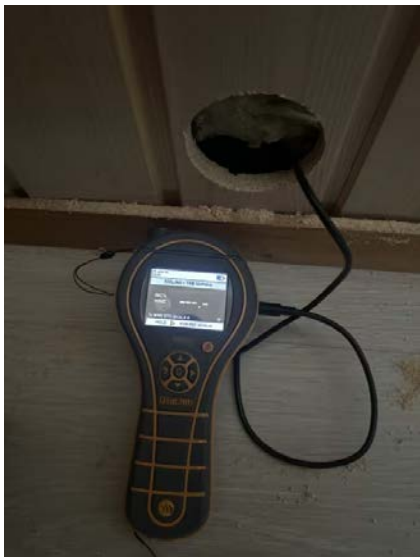
I typiske baderom, dusjrom og lignende og der det er sluk i gulvet gjelder helt spesielle regler for fuktsikring, og Pergo vinyl er ikke egnet for slike formål.

Det er foretatt hulltaking med 73 mm hullbor fra tilstøtende rom (gang). Undersøkelsen viser ingen tegn til skader eller fukt i konstruksjonen ved hull.

Det er behov for totalrenovering av våtrommet!
