# Vindheiavegen 149 2406 ELVERUM

## Tilstandsrapport Eierskifte

Boligtype: Enebolig

Byggeår: 1940

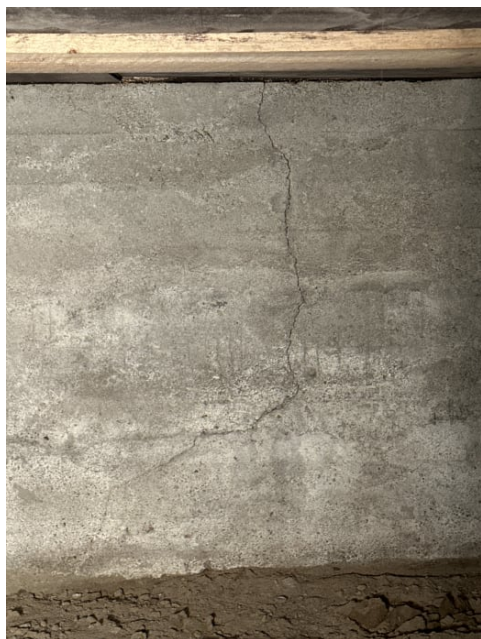
Viser sprekk i ringmur, bilde tatt i krypkjeller.

Det er registrert skråriss i krypkjeller som er symptom på setninger.

Det anbefales å foreta en gjenpussing av sprekker i grunnmur, slik at forholdet kan observeres over tid, med tanke på om dette er under utvikling eller er stabilt.

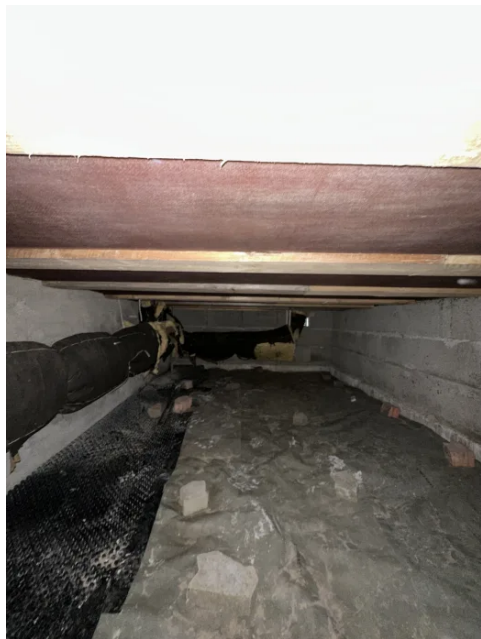
Ved stikktakninger i bjelkelaget i krypkjeller måles et fuktinnhold på 8,6 vektprosent.

Det registreres fall på terreng inn mot grunnmuren slik at fuktbelastningen på muren og krypkjelleren blir stor.

Utvendig terreng må ha fall fra grunnmuren for å sikre god avrenning av overflatevann. Eventuelt må det utføres drenerende tiltak i terrenget for å lede overflatevann vekk fra boligen.

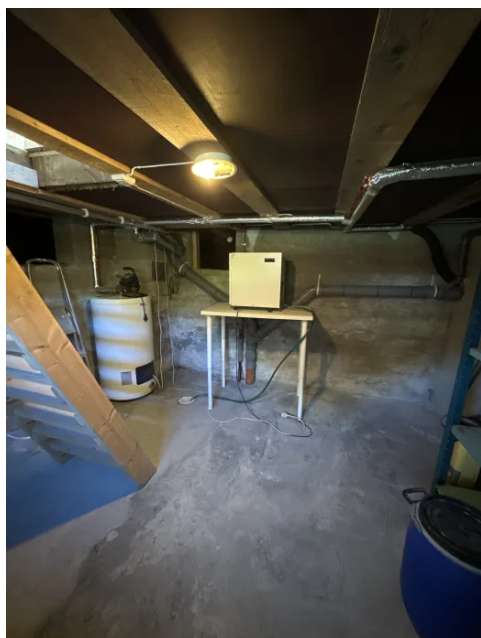
Det registreres mineralutslag (salt/kalkutsalg) på gulv og vegger som er et symptom på fuktvandring gjennom grunnmur.

Normal fuktig kjeller som følge av ikke etablert fuktsikring mot terreng/grunn.

Registrerte avvik vurderes ikke å være vesentlig og kjelleren fungerer som en grovkjeller. Lagring av fuktømfintlige varer anbefales ikke.

Det påviste fuktnivå gir grunn til å overvåke konstruksjonen jevnlig for å se utvikling over tid, og eventuelt foreta tiltak for å unngå fuktskader.

Ventilering kan med fordel forbedres ved etablering av flere veggventiler.

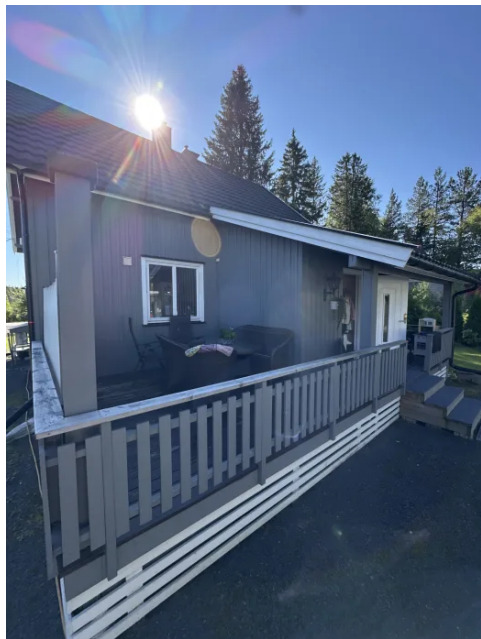
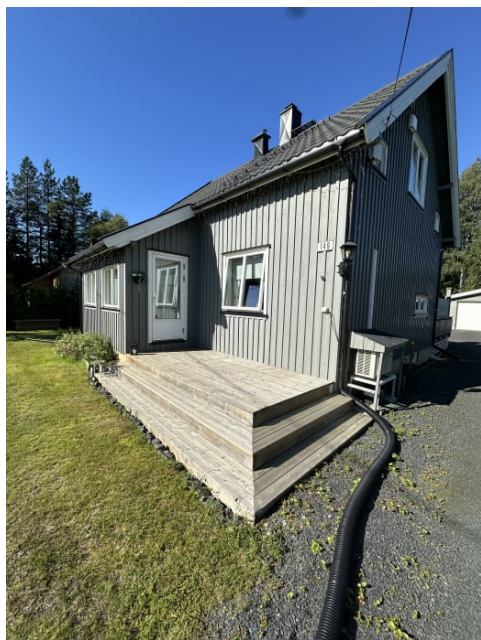
| Type | Terrasse |
|---|---|
| Ukjent vedrørende frostsikring ved fundamenter. Terrasse mot nord/øst er lagt direkte på bakken uten frostsikring, og bevegelser pga. tele i bakken må påregnes. | |

| Type | Terrasse |
|---|---|
| Utbedring av ovennevnte forhold må påregnes. | |

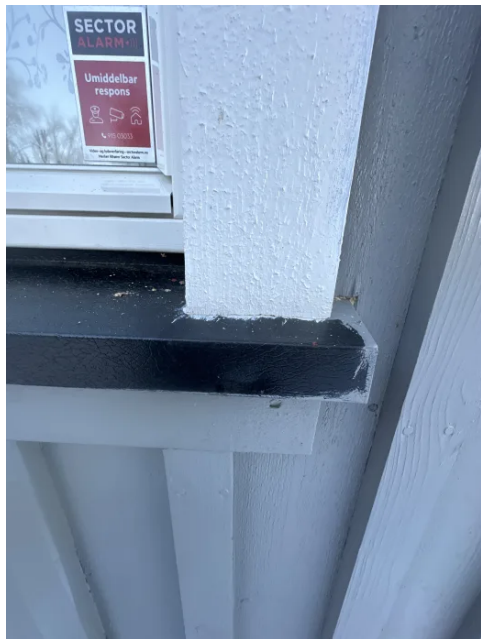
Det er påvist avvik ved omramming. Ingen avstand mellom trepanel og beslag, fare for fuktopptrekk.

Det er påvist avvik ved omramming. Liten/ingen avstand mellom trepanel og beslag, fare for fuktopptrekk.

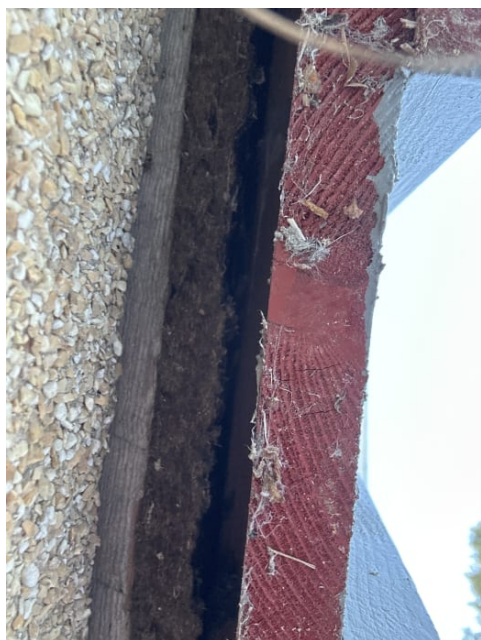
Det registreres stedvis mangelfull lufting av kledningen.

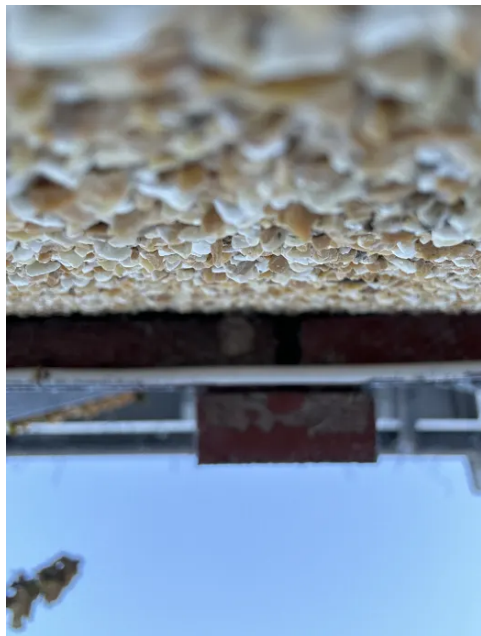
Ettermonterte grunnmursplater tetter for lufting av kledningen.

Det er påvist mangelfull lufting av kledningen. Grunnmursplater er montert og dette har medført stedvis redusert lufting.

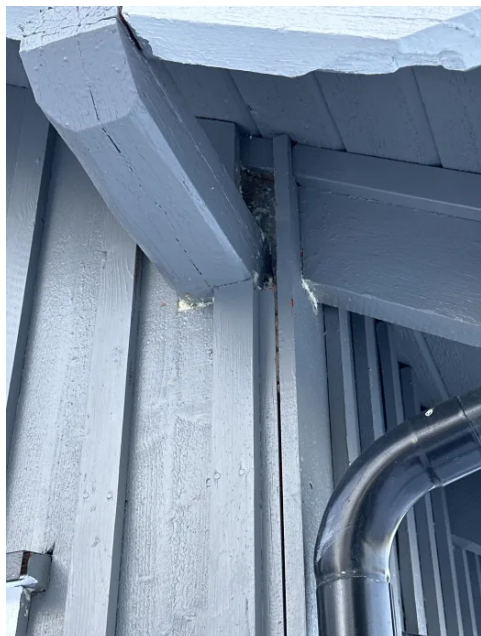
Det registreres glippe og åpning ved hjørnekasse.

Utbedring av sprekker og skader i fasadene må utføres.

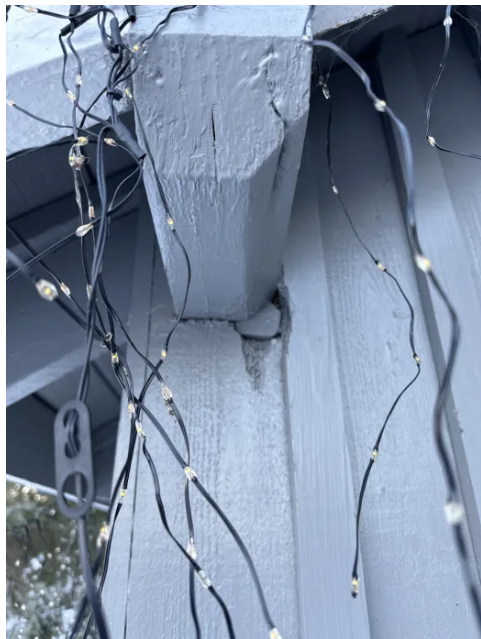
Viser skade ved kledning.

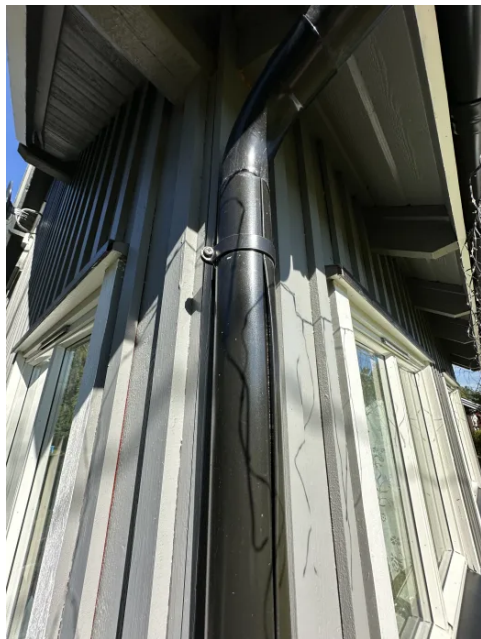
| Det ble registrert buling/skade i nedløpsrør som er et symptom på frostspreng. | |

| Utbedring av frostsprengt nedløp må påregnes. | |

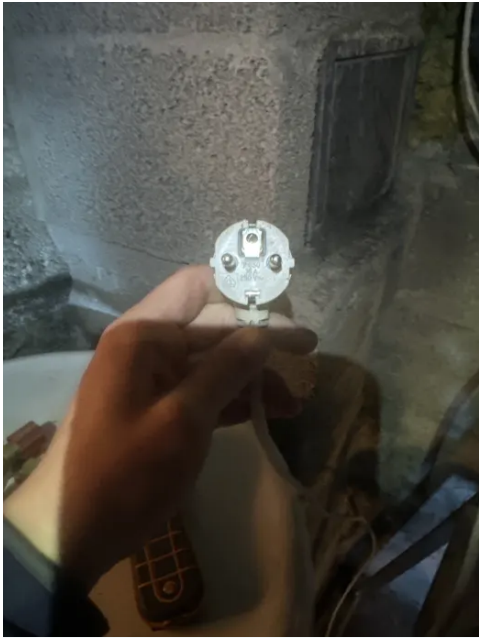
Ingen tegn til varmgang ved støpsel. Anbefales å etablere fast tilkobling.

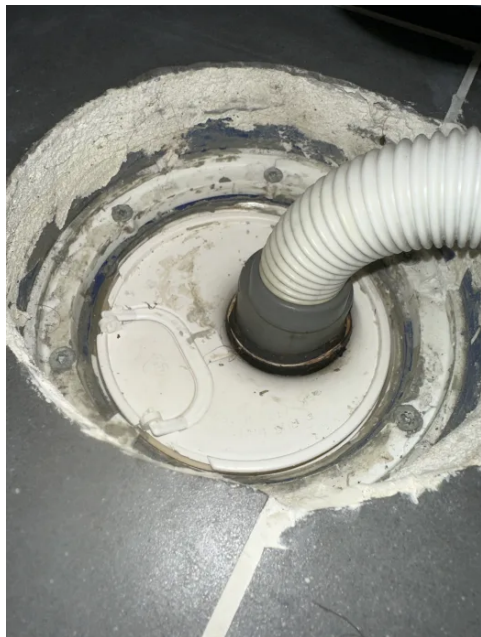
Det registreres ufagmessig utførelse rundt sluk.

Lekkasjevann vil ikke ledes til sluk pga. manglende fall. Det er manglende fall på gulv og ingen synlige tettesjikt ved døråpning. Fallforhold er ikke kontrollert under badekar pga manglende adkomst for måling.

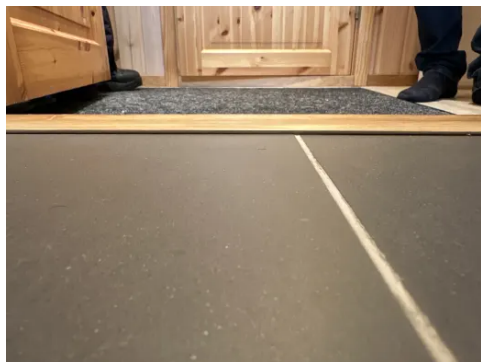
Ingen synlig oppbrett av membran ved døråpning.

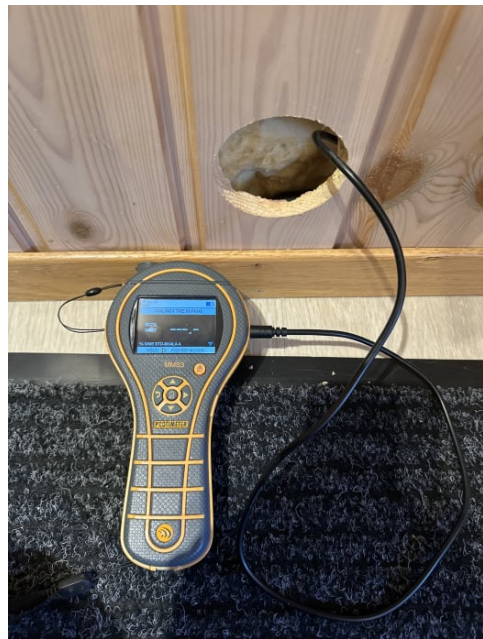
Viser hulltaking og måling fra gang mot våtsonen.

Det er foretatt hulltaking med 73 mm hullbor fra tilstøtende rom (gang). Undersøkelsen viser ingen tegn til skader eller fukt i konstruksjonen.

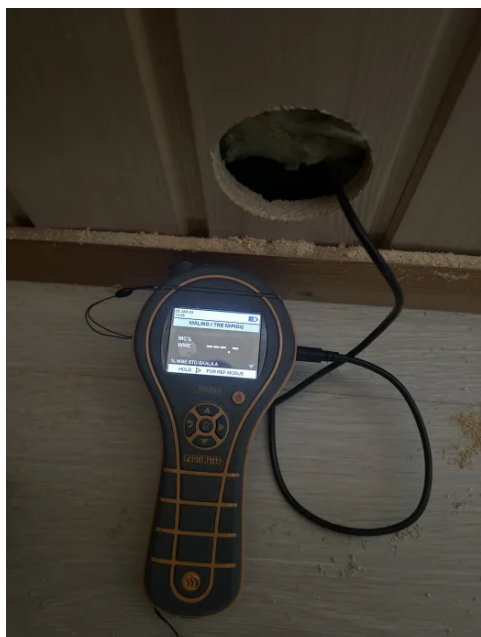
Det er foretatt hulltaking med 73 mm hullbor fra tilstøtende rom (gang). Undersøkelsen viser ingen tegn til skader eller fukt i konstruksjonen ved hull.

**Det er behov for totalrenovering av våtrommet!**
