# Tilstandsrapport - NS 3600

**Ulleråsveien 8**

**4810 Eydehavn**

**Opprettet: 19.08.2025**

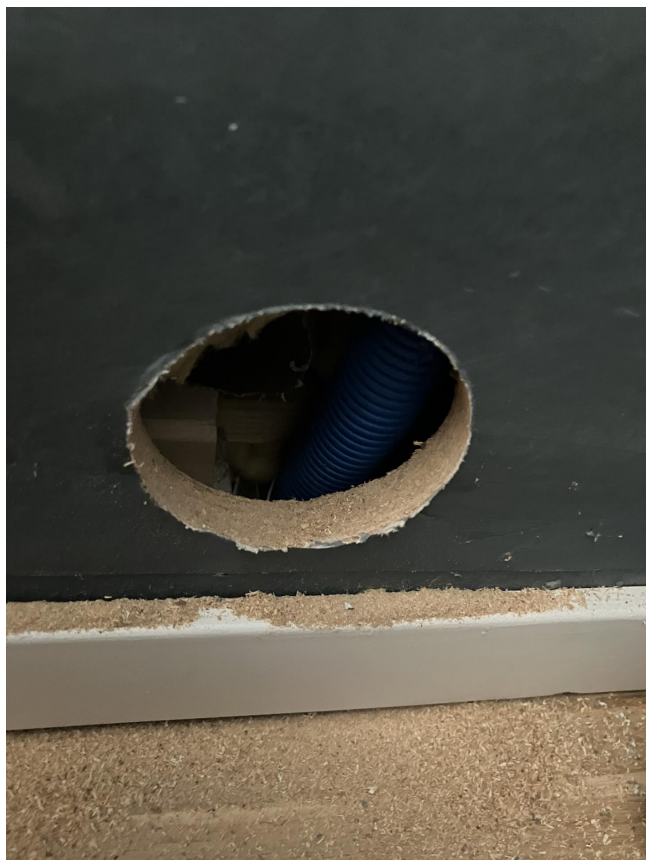
Gulvet er med fliser, hvor flere har liten limdekning. Gulvet er å regne for flatt, sluk lar seg kun delvis innsisere.

Eventuelt primer/membran har nå passert halve levetiden.

Kontroll utført i tilliggende konstruksjoner og selve rommet, ingen fukt målt ved befaringen.

Hulltaking er utført i fra soverom syd-øst.

TG er ut i fra kommentarer til gulv og alder på membran.

Halve levetiden er nå passert, kan ikke garantere tett membran.

Hulltaking.

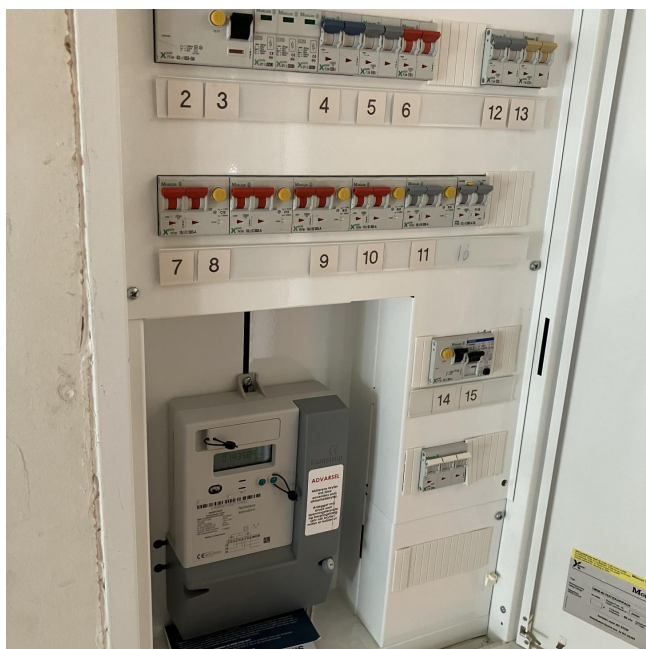
Sikringsskap

Det elektriske anlegget er ikke Tilstandsgrad-vurdert da undertegnede ikke innehar den faglige kompetansen for vurdering av dette i henhold FEK §9 (Forskrift om elektroforetak og kvalifikasjonskrav for arbeid knyttet til elektriske anlegg og elektrisk utstyr). Det er likevel foretatt en enkel vurdering av anlegget basert på selgers informasjon og besiktelse av synlige deler i boligen. Undersøkelsen er basert på spørsmål og punkter fra forskriften Tryggere Bolighandel som ble vedtatt 01.01.2022.
