Tilstandsrapport

Fritidsbolig

Minnilla 34, 7393 RENNEBU

Befaringsdato: 30.10.2024

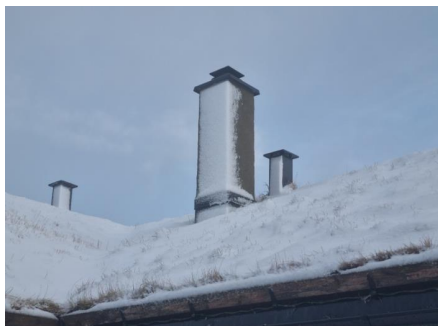
Manglende takstige og feie plattform opp til pipe

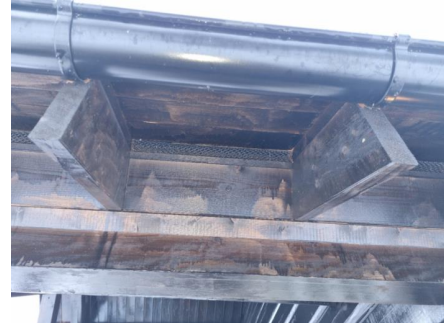
Synlige luftespalte ved overgang tak/vegg

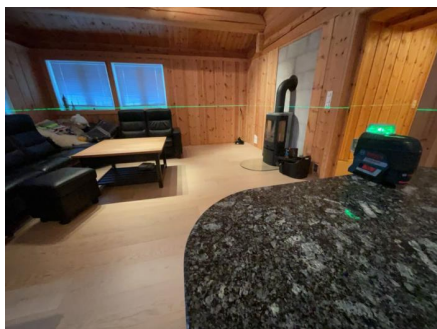
1. etasje

Plassering av laser ved kontroll av stue/kjøkken. Det er målt 6 mm høydeforskjell gjennom rommet. TG 1

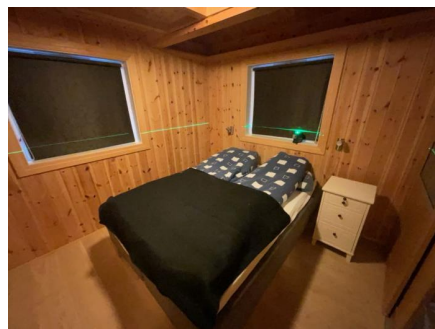
1. etasje

Plassering av laser ved kontroll av soverom. Det er målt 6 mm høydeforskjell gjennom rommet. TG 1

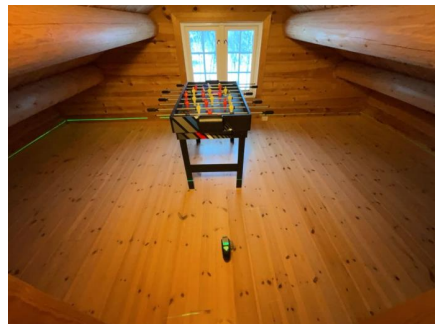
- Målt høydeforskjell på mellom 10 - 20 mm innenfor en lengde på 2 meter. Tilstandsgrad 2 gis med bakgrunn i standardens krav til godkjente måleavvik.

Hems
Plassering av laser ved kontroll av Allrom 2. Det er målt 12 mm høydeforskjell gjennom rommet. TG 1. Over en avstand på 2 meter er det målt 12 mm fra hjørne mot allrom 1 i retning ytre hjørne. TG 2

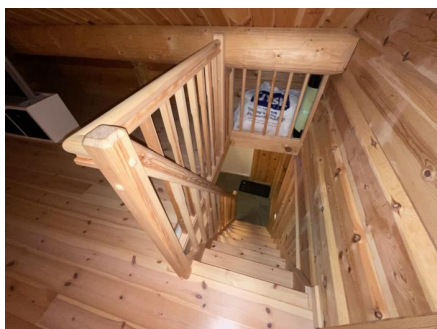
- Håndløper bør monteres, men det var ikke krav på byggetidspunktet.

Trapp sett fra hems

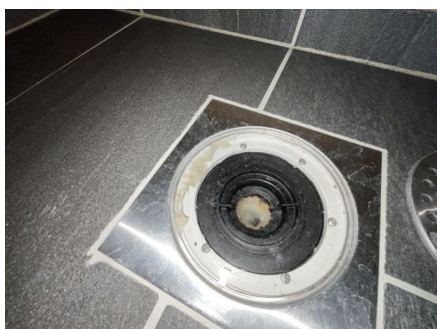
- Det er avvik:

Sluk ved vaskekum med synlig klemt slukmansjett

- Det bør innhentes dokumentasjon på arbeid med skjult membran om det er mulig.

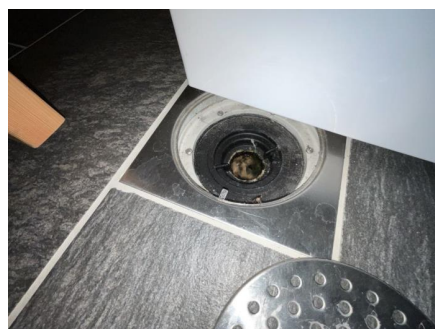
Sluk ved vaskemaskin med synlig klemt slukmansjett

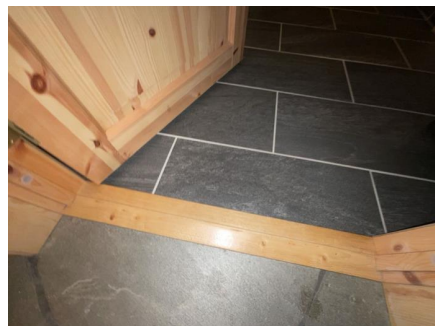
Standard dørterskel uten tilluft

- Elektrisk avtrekksvifte bør monteres for å lukke avviket.
- Det bør etableres tilfredsstillende tilluft til våtrom f.eks. luftespalte ved dør e.l.

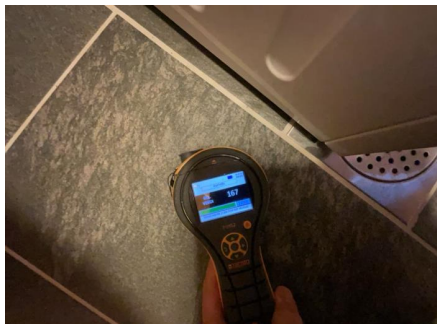
Fuktsøk er utført på gulv ved vaskemaskin og sluk uten forhøyde fuktavvik.

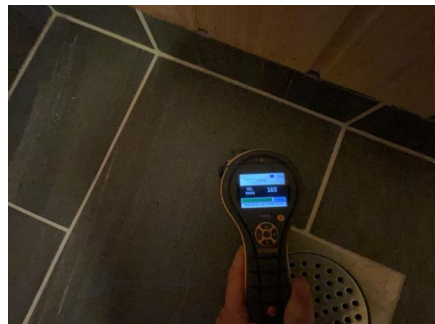
Fuktsøk er utført på gulv ved vaskekum og sluk uten forhøyde fuktavvik.

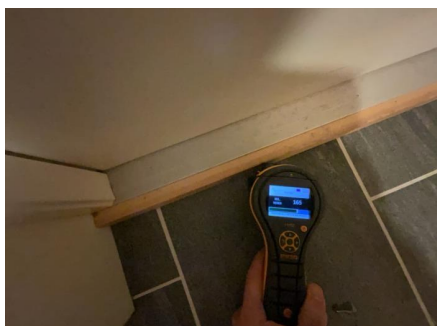
Fuktsøk er utført på gulv ved utgangsdør uten forhøyde fuktavvik.

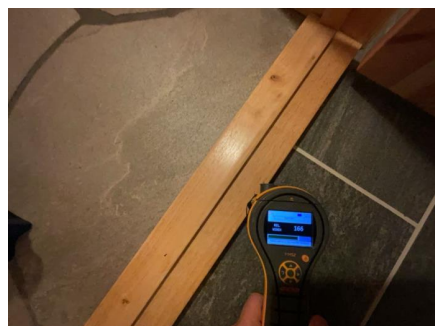
Fuktsøk er utført på gulv ved dør mot gang uten forhøyde fuktavvik.

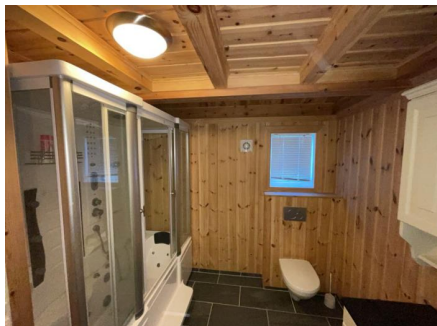
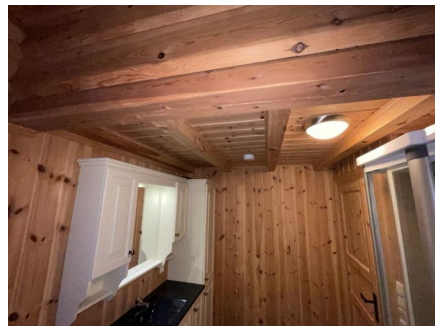
- Badet har en våtsone hvor vegger er dekket av panel, dette gir ingen form for tettesjikt og er ikke bygget etter det krav som var på byggetidspunktet. Ved forsiktig bruk og fortsatt bruk av dusjkabinett uten at overflater utsettes for fukt vil badet kunne fungere.

- Tiltak:
 - Løsningen på våtrommet er en relativt vanlig løsning på enkelte boliger og fritidsboliger. Panel er ikke definert som "tett" løsning med tanke på fuktbelastning. Dusjkabinett er heller ikke en del av våtrommets konstruksjonsmessige tettesjikt. Løsningen betinger imidlertid bruk av tett dusjkabinett, annen løsning vil kreve tiltak og renovering.
 - Det anbefales at det etableres vannsikre overflater rundt våtsone ved vask og de området som normalt kan utsettes for fuktbelastning.

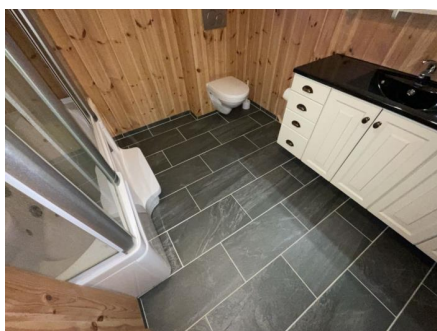
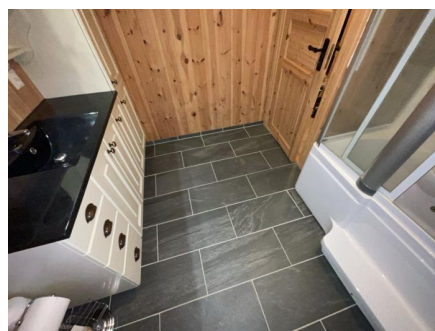
- Det er påvist at høydeforskjell fra topp slukrist til gulv/synlig topp membran ved dørterskel er mindre enn 25 mm.
- Det er påvist at noen fliser har bom (hulrom under).
- Det er påvist avvik i fallforhold til sluk i forhold til krav i forskrift på byggetidspunktet.

- Bom i gulv bør overvåkes over tid og tiltak vurderes, fungerer slik det er på befaringdagen.
- Det bør innhentes dokumentasjon på varmekabel fra utførende om det er mulig. Samsvarserklæring på arbeid er ikke fremlagt.
- Vær oppmerksom ved bruk. For å få tilstandsgrad 0 eller 1 må gulvet bygges om, for å få riktig fall til sluk. Det vil imidlertid sjelden være økonomisk rasjonelt som et enkeltstående tiltak. Ved en eventuell renovering, påse at våtrommet bygges med riktig fall til sluk.
- Som ekstra sikring bør det monteres vannføler på gulv ved dør som er tilkoblet vannstoppventil. Det kan bidra til å forhindre skade i tilstøtende rom ved evt. vannstigning inne i rommet.

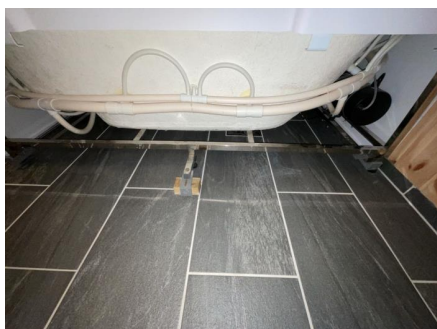
- Sluk har begrenset mulighet for inspeksjon og rengjøring.
- Det er avvik:

Sluk er skjult under badekar/dusjkabinett

- Det bør innhentes dokumentasjon på arbeid med skjult membran om det er mulig.
- Sluk bør kontrolleres og rengjøres jevnlig

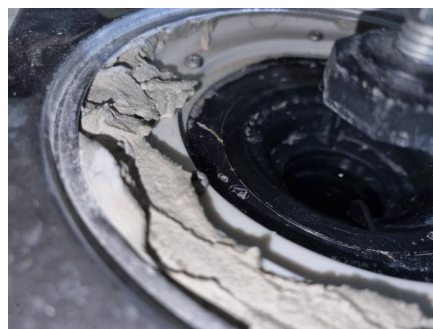
Sluk med synlig klemt mansjett under skrudd klemring

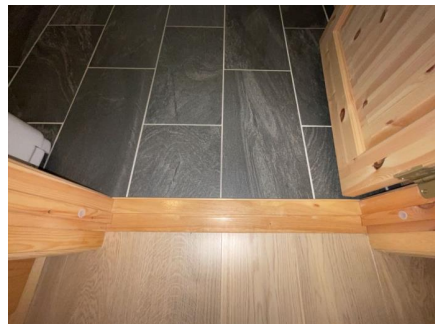
Standard dørterskel uten tilluft

- Det bør etableres tilfredsstillende tilluft til våtrom f.eks. luftespalte ved dør e.l.

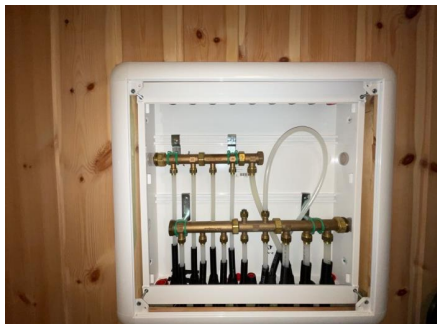
Vannfordelingskap, mangler merking på kurser

- Rørkurser på rør-i-rør system bør merkes.
- Det må monteres vannstoppventil for å tilfredsstille kravene fra byggeår

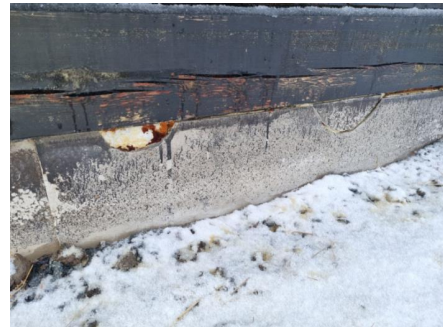
Skade på enkelte grunnmursplater slik at isolasjon er synlig

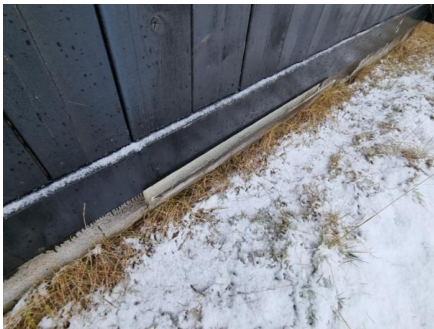
På gavelvegg er en grunnmursplate løsnet
