# Tilstandsrapport

📍 Ulastien 2, 4028 STAVANGER

# gnr. 28, bnr. 2690

Rapportdato: 26.04.2024

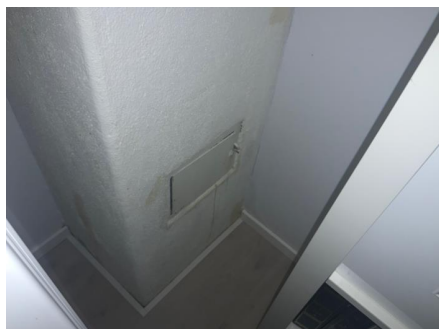
### Vurdering av avvik:

- Det må foretas tiltak for å lukke avviket.

Kostnadsestimat: Under 10 000

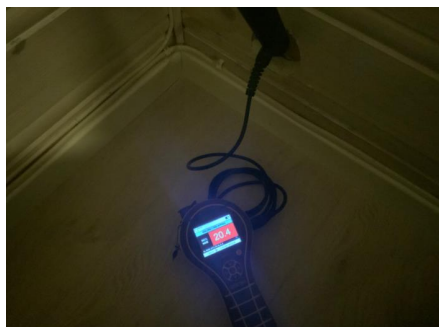
## ! TG 3 Rom Under Terreng

Gulvet har parkett. Veggene har panel. Hulltaking er foretatt og det er påvist avvik i konstruksjonen.

- Det er gjennom hulltaking påvist høyt fuktnivå inne i trekonstruksjonen i hulltakingen, men ikke påvist fuktskader i dette området. Høy luftfuktighet kan over tid føre til muggvekst eller sverting av materialer. Samtidig kan materialer og konstruksjoner bli ødelagt.

I lukket vegg under terreng anbefales det ikke at fuktverdier overstiger 17% målt i bunnsvillen. I dette tilfellet ble det målt høyere verdier, mellom 20-21%. På oppføringstidspunktet ble utforede vegger mot grunnmur bygget med plast/dampsperre. Dette har i ettertid vist seg å være uheldig med tanke på kondens/fukt, og er ikke lenger en anbefalt utførelse/oppbygning.

Det gjøres oppmerksom på at alle yttervegger mot terreng er noe mer utsatt for fuktinnslag og påfølgende skader/biologisk aktivitet. Jevnlig kontroll av kjellerens vegger mot terreng samt kontroll(oppspyling) av drenering anbefales.

- Det påviste fuktnivå gir grunn til å overvåke konstruksjonen jevnlig for å se utvikling over tid, og eventuelt foreta tiltak for å unngå fuktskader.

Det må påregnes nærmere kontroll samt tiltak for å redusere fuktnivået.

**Kostnadsestimat: 50 000 - 100 000**

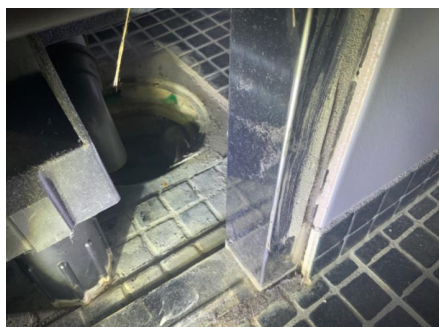
## Vurdering av avvik:

- Overvåk tilstanden jevnlig. For å få tilstandsgrad 0 eller 1 må slukløsningen skiftes ut og sannsynligvis må også membransjiktet skiftes/utbedres. Det er imidlertid vanskelig å si noe om tidspunktet for når dette er nødvendig.

**Kostnadsestimat: Ingen umiddelbar kostnad**

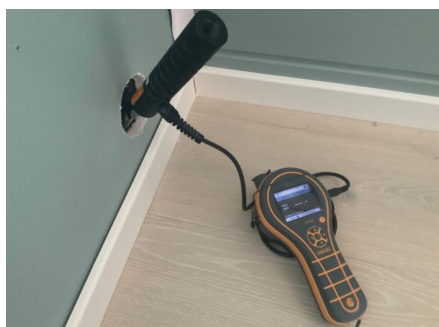
### TG 0 Tilliggende konstruksjoner våtrom

Hulltaking er foretatt uten å påvise unormale forhold. Bilde av måleapparatet viser tre streker, eller ingen utslag. For å få utslag må det være noe fukt som leder spenningen mellom piggelektrodene. I dette tilfellet er det altså ingen målbar fukt som kan lede spenning.

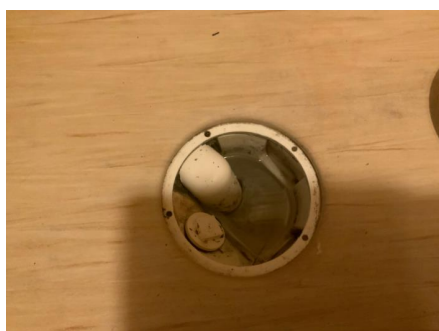
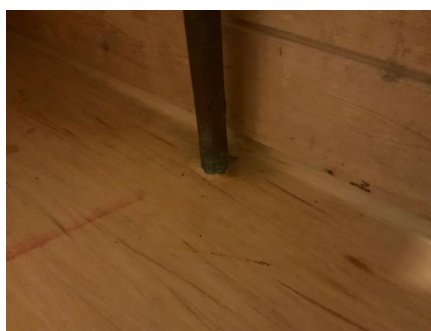
#### Vurdering av avvik:

- Våtrommets tettesjikt/membran står foran utbedring/utskiftning.

Kostnadsestimat: 10 000 - 50 000

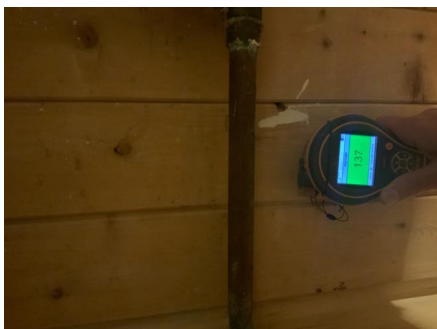
## TG 0 Tilliggende konstruksjoner våtrom

Hulltaking er ikke foretatt da det ikke er fysisk mulig pga tilliggende konstruksjoner(ligger mot yttervegg og annet våtrom). Det er benyttet måleverktøy på overflater uten å påvise unormale forhold.

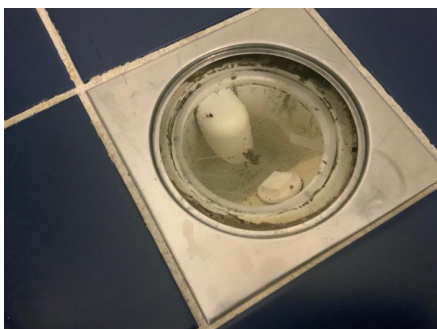
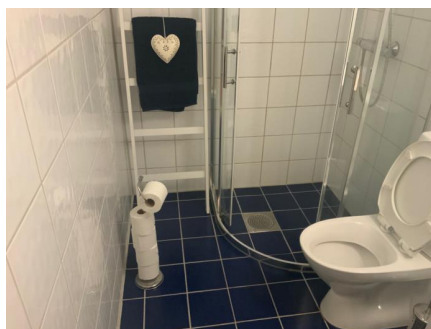
### TG 3 Generell

Våtrommet(bad/vaskerom) opplyses å være bygget før 1997(Tek 97). Materialer som er brukt på våtrommet som f.eks membran, fliselim, vinylbelegg osv ansees å ha en svært redusert levetid, og derfor også påfølgende fare for utettheter og lekkasjer. Tg 3 settes av den grunn som en følge av alder, men også grunnet faren for følgeskader ved en evt lekkasje.

Det gjøres oppmerksom på at tilstandsgraden settes ihht ny avhendingslov, forskrifter og NS 3600. Den settes også pga at det ikke er mulig med direkte kontroll av membran(tettesjikt under fliser). Våtrommet fungerer og er i bruk per dags dato.

**Kostnadsestimat: 50 000 - 100 000**

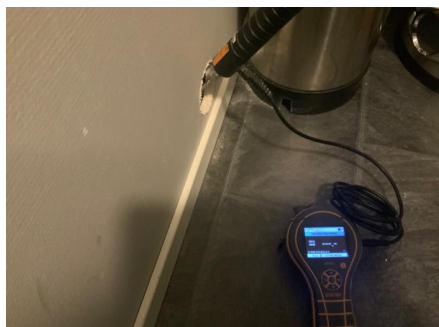
## TG 0 Tilliggende konstruksjoner våtrom

Hulltaking er foretatt uten å påvise unormale forhold. Bilde av måleapparatet viser tre streker, eller ingen utslag. For å få utslag må det være noe fukt som leder spenningen mellom piggelektrodene. I dette tilfellet er det altså ingen målbar fukt som kan lede spenning.

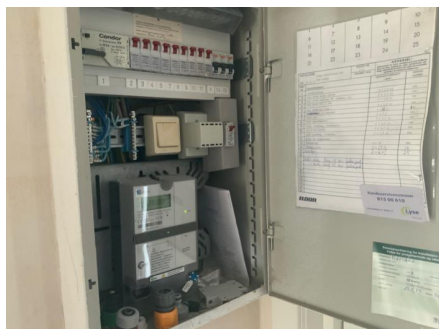
Tg 2 gis som en følge av at det ikke foreligger samsvarserklæring på alt av, eller på deler av det elektriske arbeidet som er utført etter 1/1-1999 (da kravet til samsvarserklæring kom). Tg 3 settes ihht ny avhendingslov og NS3600 som setter krav til at el arbeid blir gjort av innstallatør, eller installasjons virksomhet med ansvarsrett/forsikring. For en faglig tilstandsvurdering av det elektriske anlegget må autorisert elektro virksomhet kontaktes. På ett generelt grunnlag anbefales det alltid en el kontroll av sertifisert el firma i forbindelse med kjøp/salg av bolig/leilighet/fritidsbolig.

**Kostnadsestimat: 10 000 - 50 000**
