Tilstandsrapport

Enebolig

Granhauglia 28 , 2070 RÅHOLT

Befaringsdato: 05.05.2026

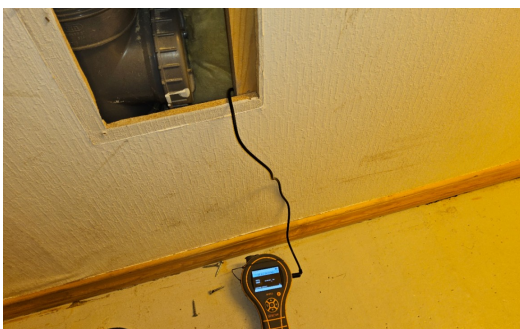
Gulvet er av betong. Veggene har plater. Fuktmåling er foretatt uten å påvise unormale forhold. Målingen er tatt via inpeksjonsluke i teknisk rom. Fuktkvotemåling (vekt%) i konstruksjonen ble målt til 0-6.

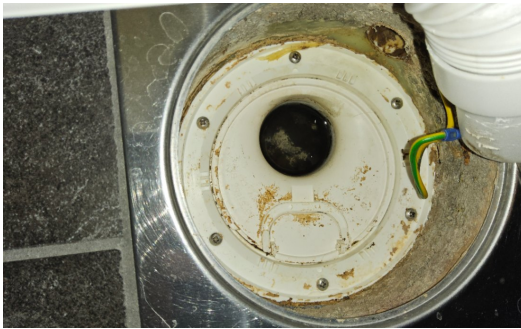
LOFTETASJE > BAD

Dette kan medføre redusert evne til å lede vann effektivt mot sluk, økt risiko for vannansamling og potensielle fuktskader i omkringliggende konstruksjoner. Manglende fall kan også påvirke funksjonalitet og levetid for gulv og tettesjikt.

Risikoen for svikt i membranen øker betydelig. Dette kan føre til lekkasjer og fuktskader i underliggende konstruksjoner, spesielt i våtrom eller områder utsatt for vannbelastning. Utbedringskostnader kan bli høye dersom skade oppstår.

Vurder forebyggende utskifting av membranen før den svikter, særlig hvis det er vanskelig å oppdage lekkasjer visuelt.

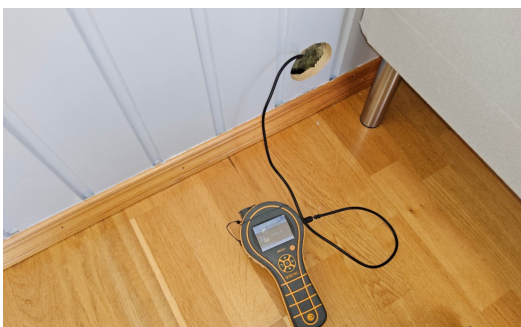
1. ETASJE > VASKEROM

Hulltaking er foretatt uten å påvise unormale forhold. Hulltaking er foretatt ved/i soverom. Fuktkvotemåling (vekt%) i konstruksjonen ble målt til 0-6.

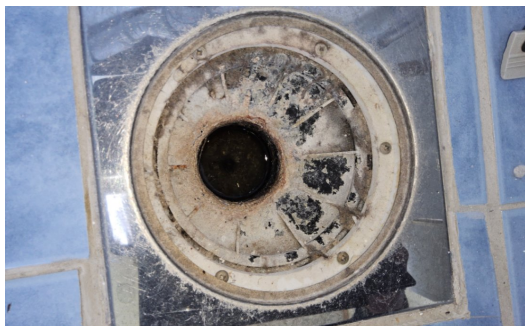
1. ETASJE > VASKEROM

Det er ikke etablert tettesjikt i våtsone ved skyllekum. Løsningen var ikke et krav på oppføringstidspunktet, men avviker fra dagens anbefalte utførelse for våtrom.

Manglende tettesjikt kan medføre økt risiko for fuktinntrenging i tilstøtende konstruksjoner ved lekkasje eller søl. Over tid kan dette føre til fuktskader og redusert levetid på bygningsdelen.

Tiltak er ikke påkrevd så lenge rommet fungerer etter forutsetningene og det ikke er påvist fuktskader. Ved oppgradering eller ombygging av våtrommet bør det etableres tettesjikt i våtsone i henhold til gjeldende krav.

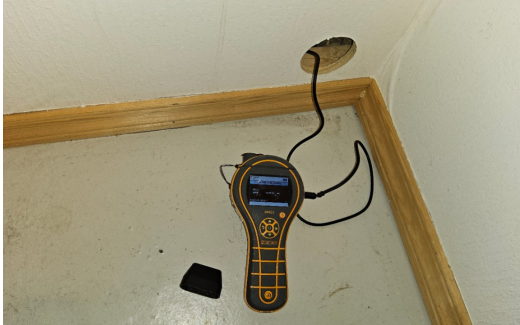
KJØKKEN

Hulltaking er foretatt uten å påvise unormale forhold. Hulltaking er foretatt ved/i teknisk rom. Fuktkvotemåling (vekt%) i konstruksjonen ble målt til 0-6.

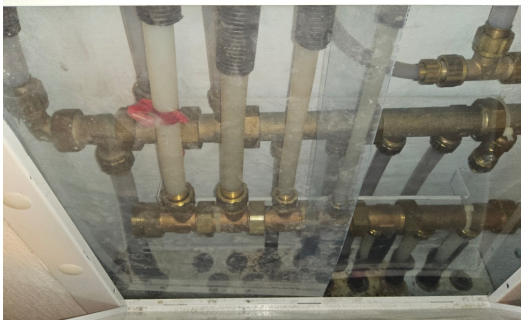
Det er observert rustdannelser inne i fordelerskapet. Dette indikerer at metalliske komponenter i skapet har vært utsatt for fukt over tid.

Rustdannelser kan medføre redusert levetid på komponenter i fordelerskapet. Det kan også indikere uønsket fuktpåvirkning, som kan gi økt risiko for lekkasjer og funksjonssvikt i installasjonen.

Årsaken til rustdannelsen bør avklares. Det kan være aktuelt med kontroll av skapets tetthet, drenering og tilstand på rør og koblinger. Skadde eller korroderte komponenter bør utbedres eller skiftes.
