# Tilstandsrapport

Enebolig med inntilbygget garasje

Solvegen 6 , 2414 ELVERUM

Befaringsdato: 17.02.2026

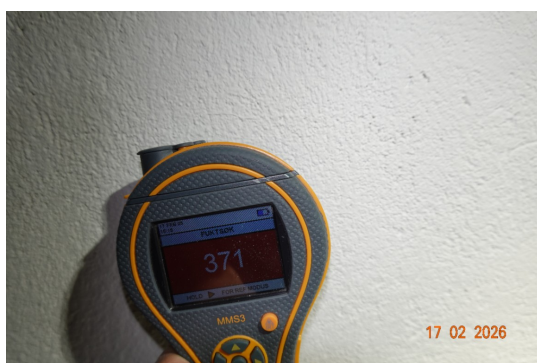
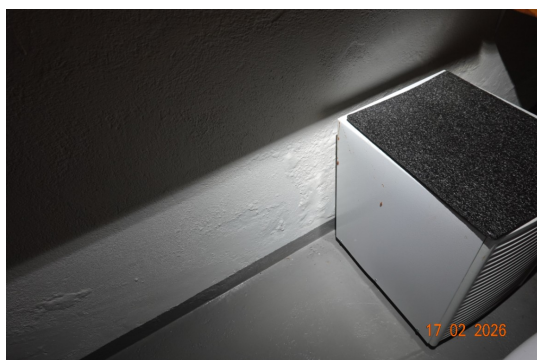
Støpt gulv i underetasje.  
Kjelleryttervegger av betong. Pålagt porebetong.  
Hulltaking er ikke foretatt. Rommet har en konstruksjon som gjør hulltaking unødvendig. Ikke påforet kjelleryttervegg.  
Kjeller fremsto ved befaringsdatoen med generelt liten fuktbelastning.

- Det er påvist indikasjoner på noe fuktgjennomtrenging inn i kjellermur.
- Det er påvist andre avvik:

Steder med saltutslag på kjelleryttervegger, etter fuktgjennomgang i veggene.

Saltutslag dannes når fuktighet trenger gjennom murkonstruksjoner og transporterer saltmineraler ut til overflaten. Når vannet fordampes blir det krystalliserte saltet liggende igjen på overflaten av murverket eller betongen.

Antydninger til fukt målt i kjelleryttervegg, årsaken kan være mangler på fuksikring og drenering.

- Det påviste fuktnivå gir grunn til å overvåke konstruksjonen jevnlig for å se utvikling over tid, og eventuelt foreta tiltak for å unngå fuktskader.

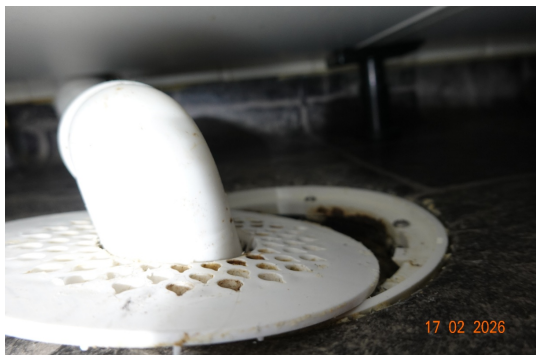
Plastsluk.

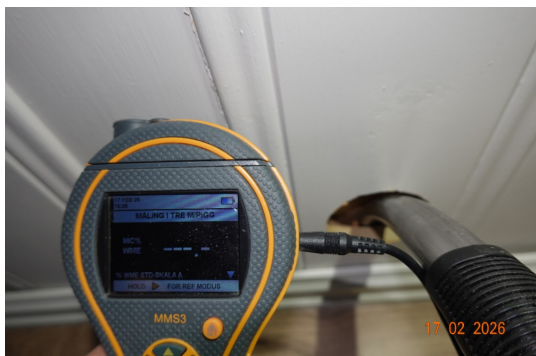
Hulltaking er foretatt nederst på delevegg mot våtsonen. Ved bruk av fuktmåler ble det ikke registrert unormale verdier.

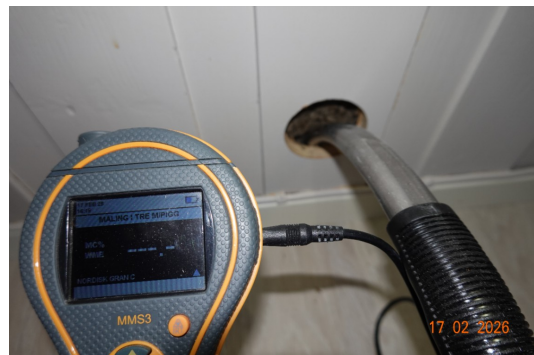
Hulltaking er foretatt nederst på delevegg mot våtsonen. Ved bruk av fuktmåler ble det ikke registrert unormale verdier.

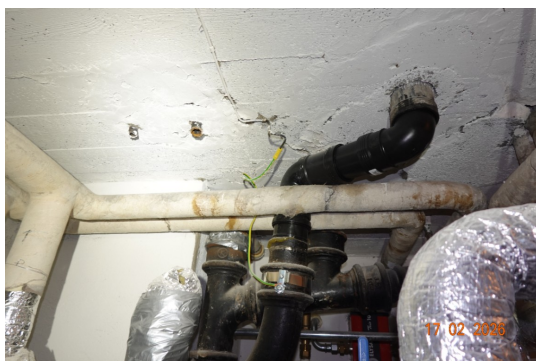
- Mer enn halvparten av forventet brukstid er passert på innvendige avløpsledninger.
- Det er påvist at avløpsrør av jern har rustskader.

- I forbindelse med oppgradering av våtrom vil det være naturlig med utskiftning av rør.
- Tidspunkt for utskiftning av avløpsrør nærmer seg.
- Eldre avløpsrør har blant annet større sannsynlighet for lekkasjer, noe som kan føre til omfattende og kostbare vannskader i boliger.
- Overvåk tilstanden jevnlig. For å få tilstandsgrad 0 eller 1 må røranlegget skiftes ut, men tidspunktet for når dette er nødvendig er vanskelig å si noe om. Ved renovring, påse at røranlegget dokumenteres av fagperson.

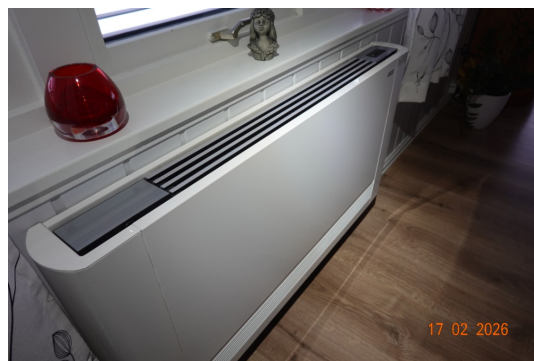
Montert viftekonvektorovn i spisestue. Utført i 2015 av firma.

Vedfyring i peisstue i underetasje.
