Tilstandsrapport

Enebolig

Jøransberg 20 , 3770 KRAGERØ

Befaringsdato: 07.05.2026

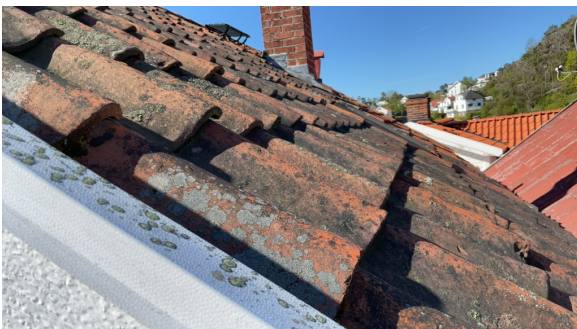
Taktekking over tilbygg

- Når taktekking og undertak begynner å bli gamle, øker risikoen for lekkasjer, noe som kan føre til omfattende og kostbare reparasjoner av underliggende konstruksjoner dersom en ikke foretar tiltak på konstruksjonene før dette oppstår.

Tekkingen må skiftes i nær fremtid.

Kostnadsestimat: 100 000 - 200 000

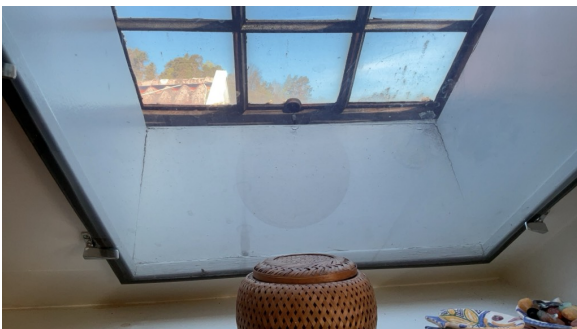
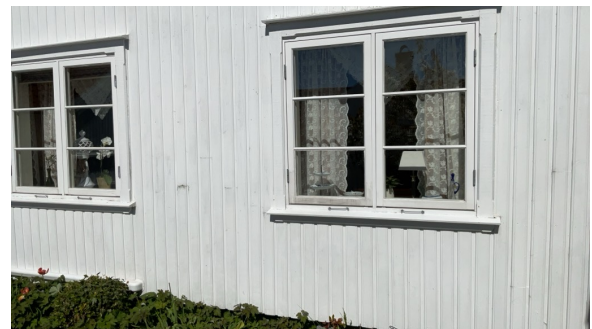
TG 3 Vinduer - 2

- Det er påvist vinduer med fukt/råteskader.

Kostnadsestimat: 20 000 - 100 000

- Vinduer med råteskader må erstattes med nye.

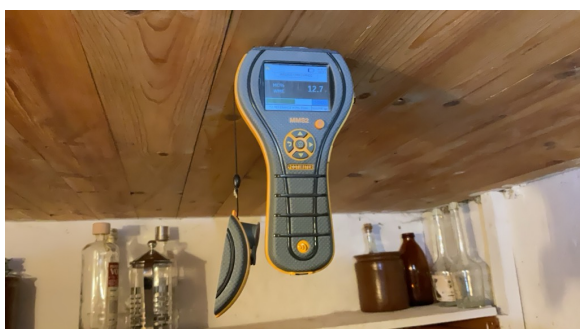
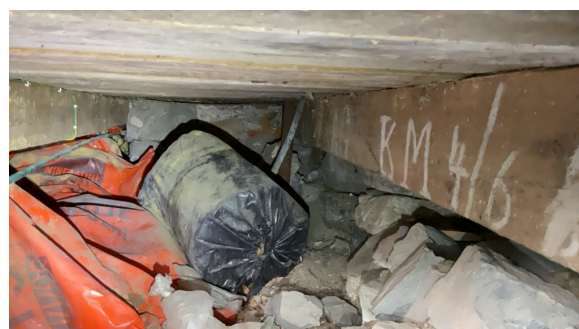
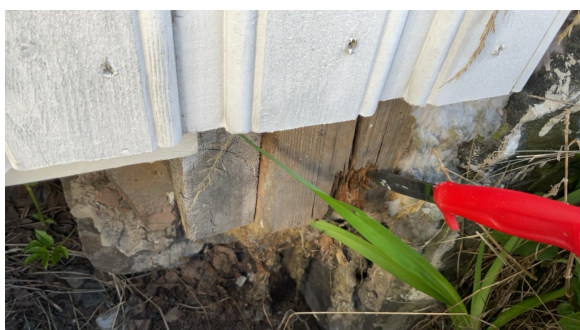
TG 10 Krypjkjeller - 2

- Det er ikke adgang til deler av krypjkjelleren. Krypjkjeller er kun vurdert i tilgjengelige deler. Krypjkjeller regnes for å være en risikokonstruksjon som er utsatt for fukt- og råteskader i bunnsvill, trebjelkelaget og andre tilstøtende konstruksjoner, på grunn av fuktighet fra grunnen og kondensering ved temperaturforskjeller. Selv om det ikke er avdekket tegn på skader, betyr ikke dette nødvendigvis at det ikke foreligger skader i eller i forbindelse med krypjkjelleren.

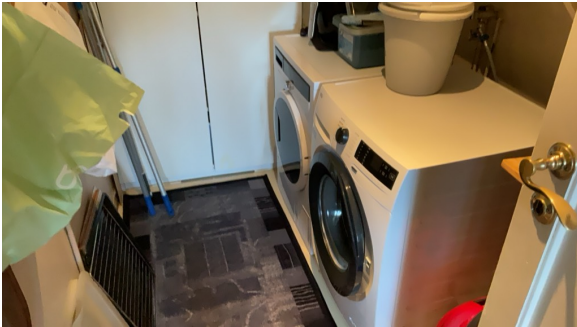
1. ETASJE > BAD

Kostnadsestimat: 200 000 - 500 000

- Våtrommet har behov for omfattende oppgraderinger. For å sikre en løsning som oppfyller gjeldende krav, bør tettesjikt, sluk og røropplegg oppgraderes og dokumenteres.

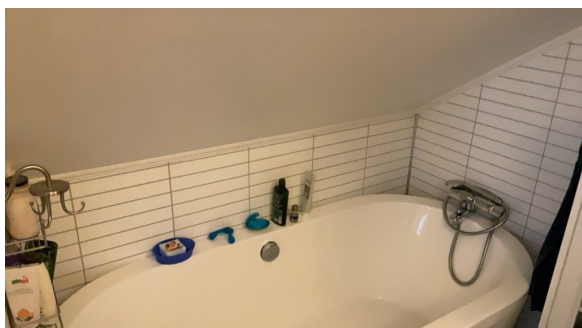
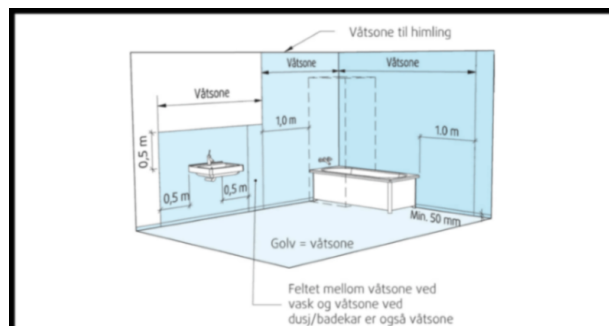
TG 2 Overflater Gulv

- Til tross for knirkelyder i gulvet, virker gulvets funksjonalitet ellers intakt, men tiltak kan ikke utelukkes.
- Det må vurderes tiltak når badet/våtrommet skal oppgraderes
