Tilstandsrapport for fritidsbolig
Fulufjellet hytteområde 67
2425 Ljørdalen

Dato: 14/05/2024

Byggmester
Sondre Lillebo AS

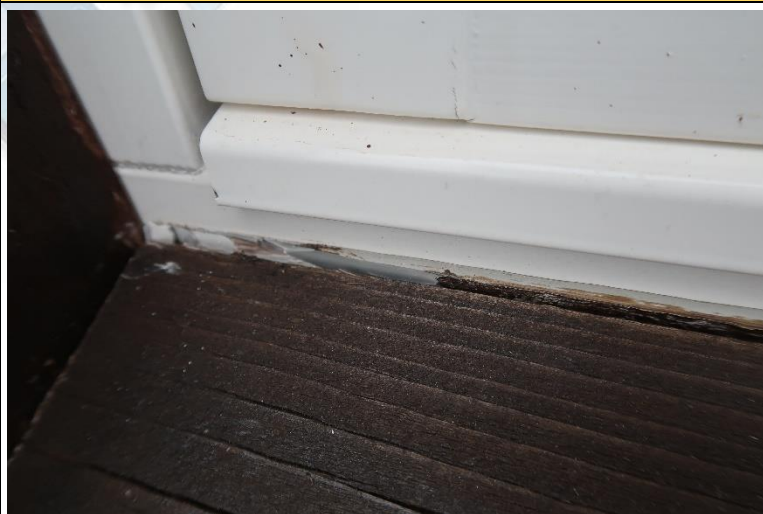
3.1 Vinduer og ytterdører

TG2 settes på bakgrunn av manglende beslag.

Bilde er tatt på befaringdagen, og viser utetthet mellom vindu og vannbrett. Hjemmelshaver opplyser at fugene er utbedret og tette.

Det anbefales at det monteres beslag av metall både over og under vinduer.

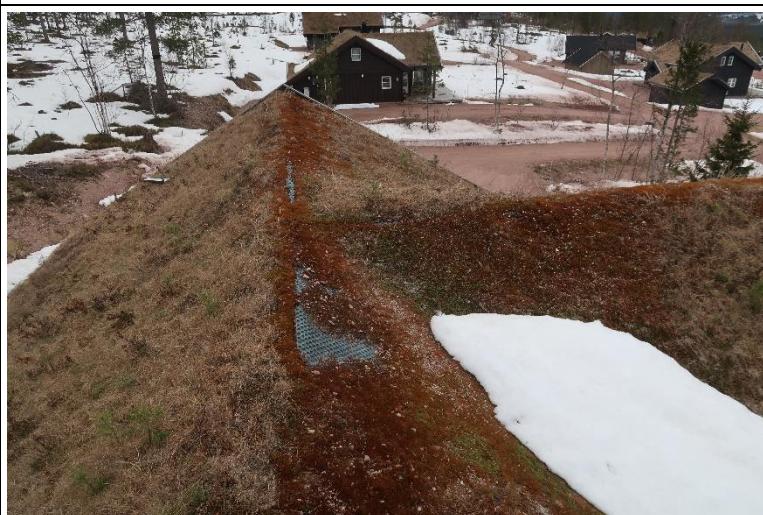
4.2 Undertak, lekter og yttertekking (taktekkingen)

TG2 settes på bakgrunn av manglende vedlikehold av torvtaket, samt mangler ved takrenner og takstige.

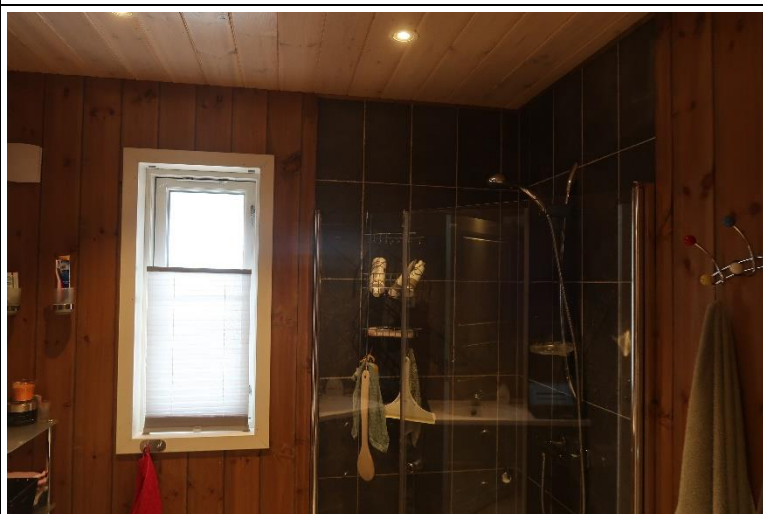
7.1.1 Bad Overflate vegger og himling

TG2 settes på bakgrunn av uegnet materiale i våtsone uten dokumentert utførelse.

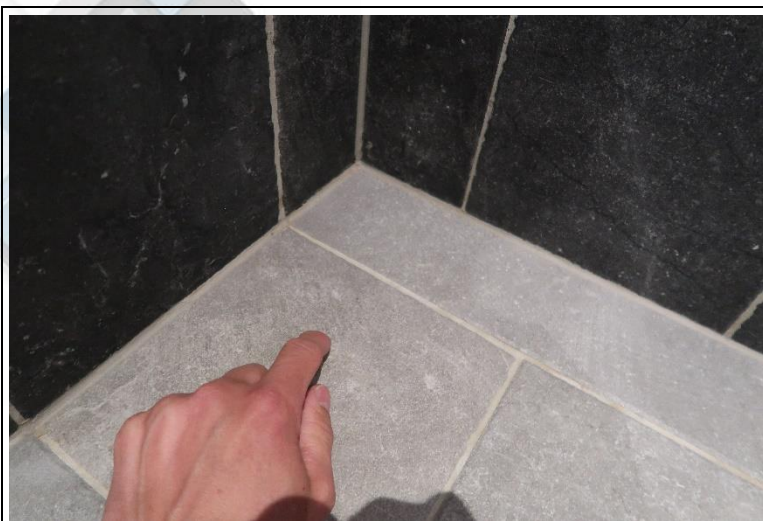
7.1.2 Bad Overflate gulv

TG2 settes på bakgrunn av sprekk og bom/hulrom i enkelte fliser, samt ikke tilfredsstillende fallforhold i henhold til kravene på oppføringstidspunktet.

Bilde viser eksempel på flis med bom/hulrom under seg.

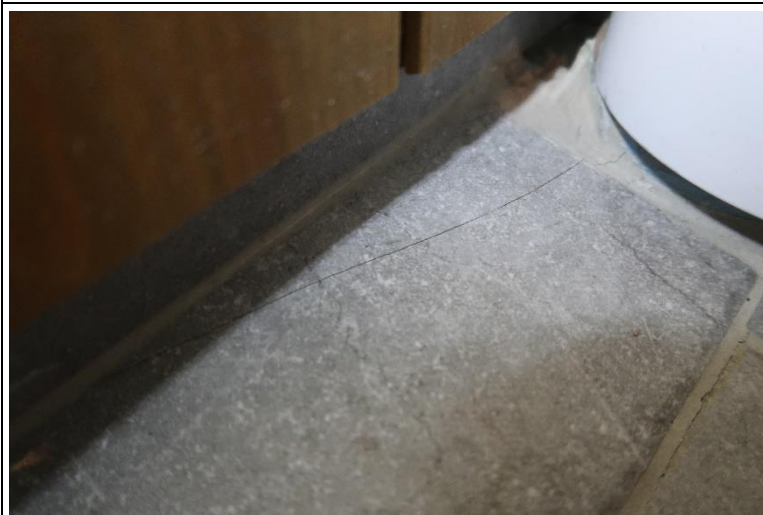
7.1.2 Bad Overflate gulv

TG2 settes på bakgrunn av sprekk og bom/hulrom i enkelte fliser, samt ikke tilfredsstillende fallforhold i henhold til kravene på oppføringstidspunktet.

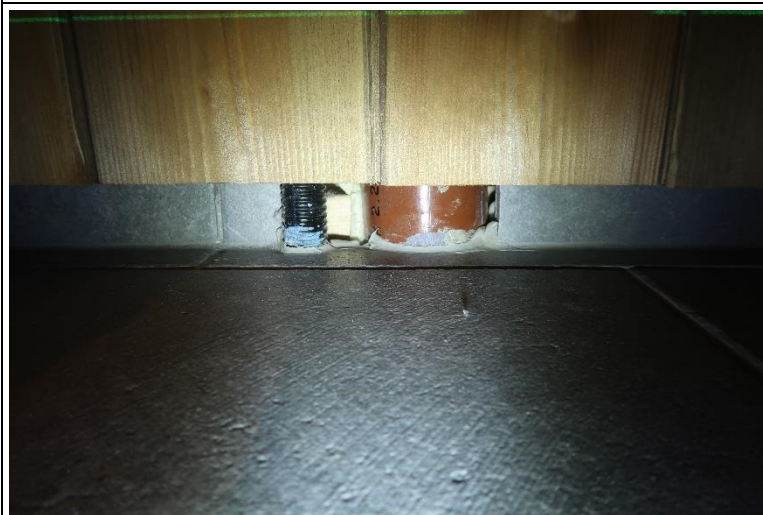
7.1.3 Bad Membran, tettesjiktet og sluk

TG2 settes på bakgrunn av tegn på utettheter/ manglende tettesjikt i overgang mellom gulv og vegg, samt manglende dokumentasjon på utførelse.

Bilde er tatt under servant.

Hjemmelshaver har etter befaringsdagen lagt silikon rundt rørene, og i overgang mellom gulv og vegg for å begrense utettheten. Det gjøres oppmerksom på at dette ikke er en godkjent løsning, men vil hjelpe ved en eventuell lekkasje fra servant.

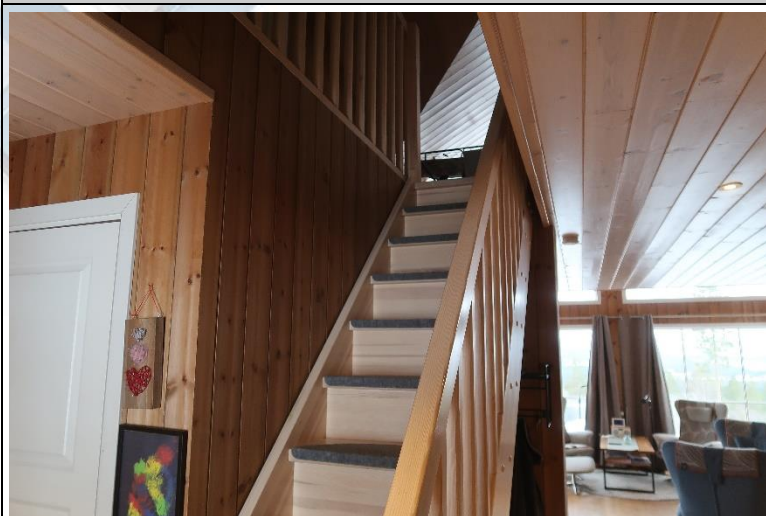
Bilde viser manglende håndløper i trapp.

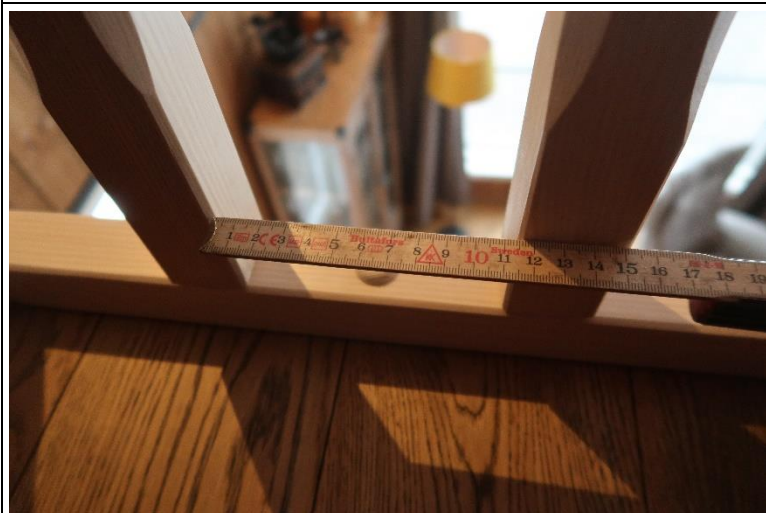
Bilde viser eksempel på for store mellomrom mellom rekkverksspiler i 2. etasje.

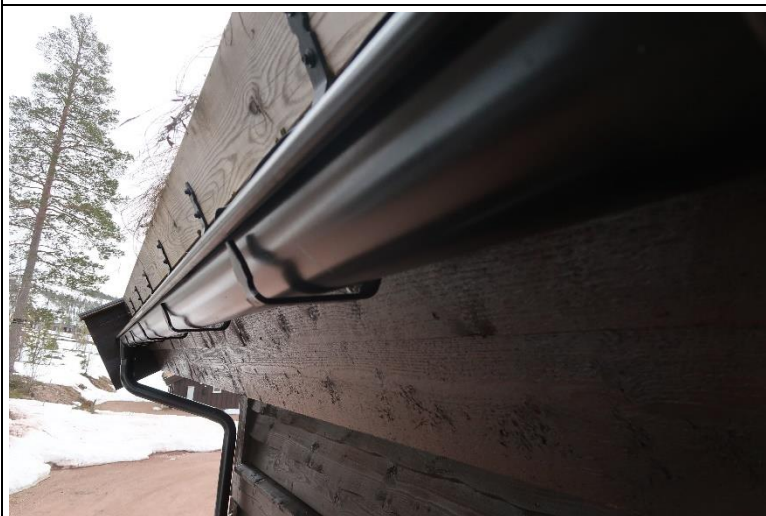
Bilde viser eksempel på takrenne som ligger løst i takrennekroker.
