# Tilstandsrapport

Enebolig

Småvegen 7, 2827 HUNNDALEN

Befaringsdato: 10.06.2025

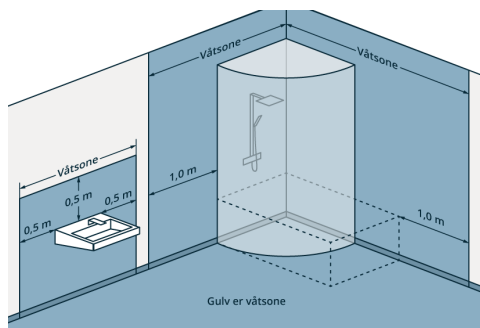
- Det er vindu/dør med ikke fuktbestandige materialer i våtsonen (ved vask, dusj, badekar, osv.), løsningen eller byggematerialet er uegnet.
- Det er vindu i våtsonen.

- Andre tiltak:
- Vindu er beskyttet mot fuktpåkjenning, men plasseringen i våtzone kan føre til vanninntrengning i konstruksjonen.

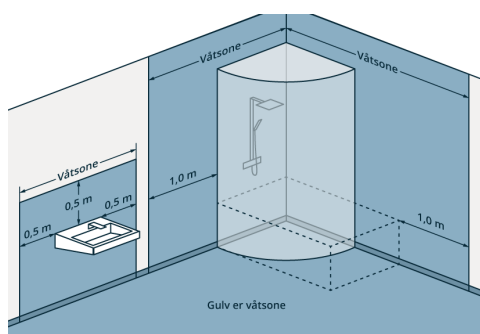
- Det er vindu/dør med ikke fuktbestandige materialer i våtsone (ved vask, dusj, badekar, osv.), løsningen eller byggematerialet er uegnet.
- Det er dør i våtsone.

Da det er dusjkabinett i rommet er det liten fare for vanninntrengning rundt dør  
Forsiktig bruk må fortsatt påregnes
