# Tilstandsrapport

Rekkehus

Furubakken 7, 2040 KLØFTA

Befaringsdato: 01.09.2025

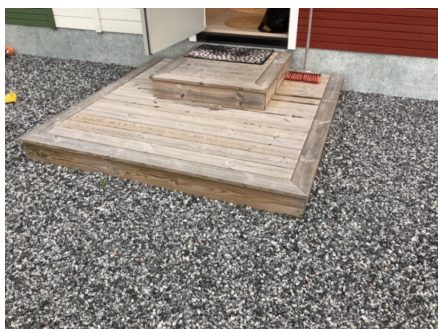
Tretrem/trapp ved hovedinngang.

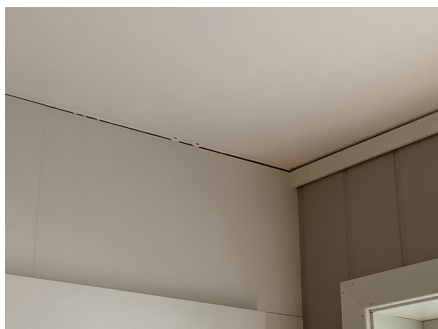
Spekk i overgang vegg / himlinger. Bildet fra kjøkkenet.

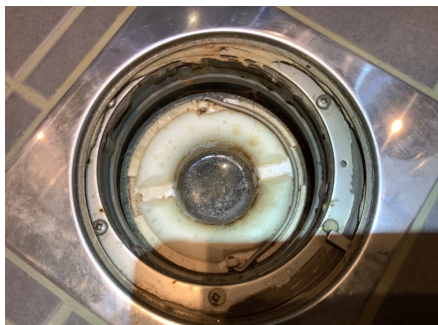
Det er plastsluk og banemembran med ukjent / ikke dokumentert utførelse

Manglende dokumentasjon på utførelse av tettesjikt/membran gir grunnlag for TG2, jf. NS 3600. Det ble ikke registrert fukt, men anbefales overvåket

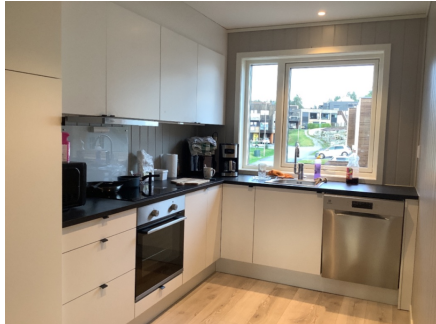
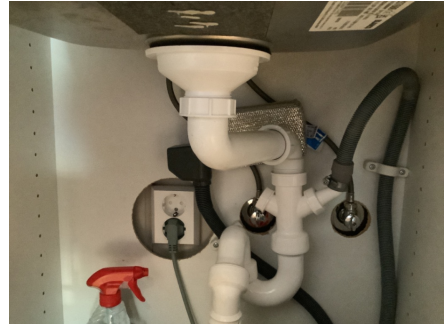
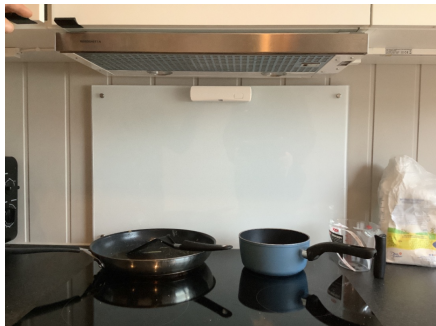
- Det er ikke påvist tegn på at det er montert lekkasjedeteksjon ved oppvaskmaskin/oppvaskkum, dette er et krav på kjøkkenet ut ifra alder.

Komfyrvakt montert.

- Det bør monteres lekkasjedeteksjon ved oppvaskmaskin/oppvaskkum.

for å oppfylle gjeldende krav og redusere risikoen for vannskader.

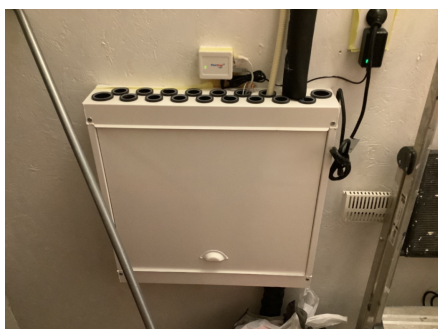
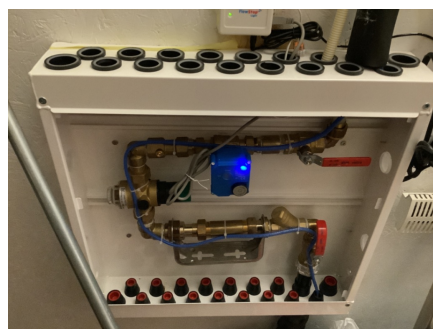
Vannfordelerskap i bod ved carport.

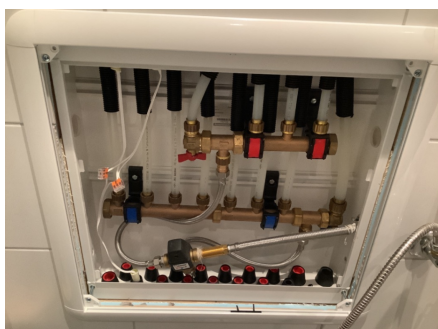
Vannfordelerskap i bad i 1. etg.

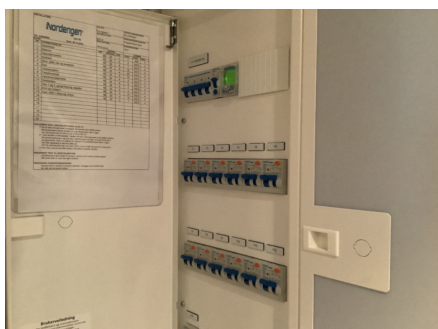
Sikringsskap med automatsikringer og jordfeilbryter, 400 Volt. Alle stikkontakter jordet. Installasjoner er skjult i vegger og åpent i branncelle-begrensede konstruksjoner, mur og betongkonstruksjoner.

Sikringsskapet i entre.
