Tilstandsrapport

Rekkehus

Åroliljastien 13, 4021 STAVANGER

Rapportdato: 16.12.2024

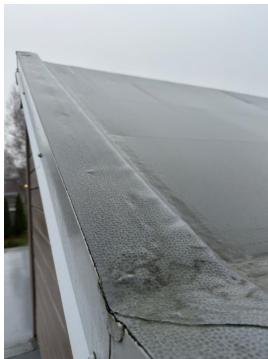
Taktekkingen er av PVC-duk. Taket er besiktiget fra taknivå.

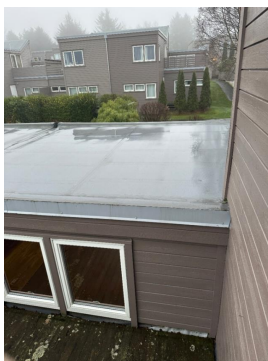
Tekking av nyere dato, alder er ikke kjent.

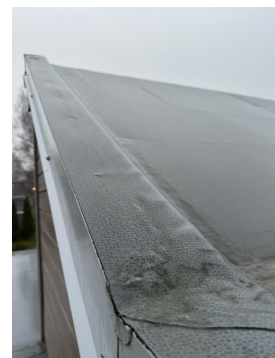
Noe skråtak over kjøkkenet.

- Det må gjennomføres ytterligere undersøkelser.

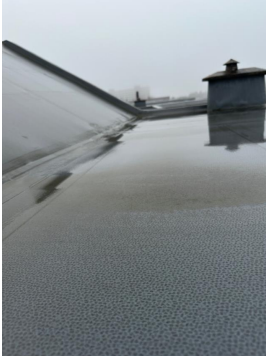
Store deler av takkonstruksjonen har flat utførelse.

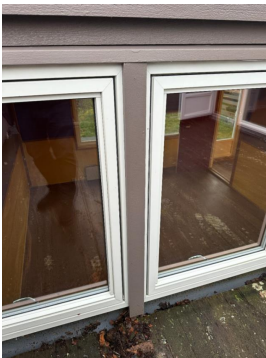
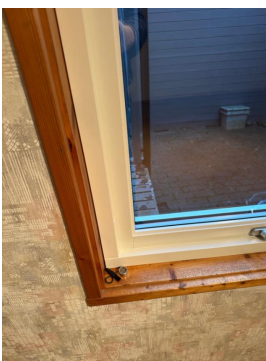
Nye vinduer er montert i originale karmen, dette er antatt for å tilpasse vinduer i denne type veggkonstruksjon.

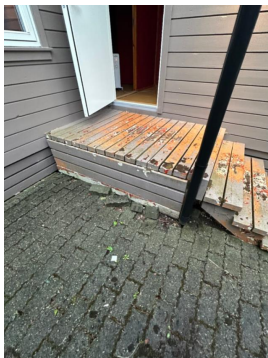
Fallhøyden er over 50 cm, da kreves rekkverk.

- Rekkverk må monteres for å lukke avviket.

Kostnadsestimat: Under 10 000

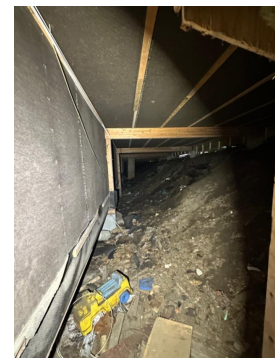
Bilde fra kryperom under kjøkkenet. Åpning under inngang, bad m.m., er ned til venstre i bilde.

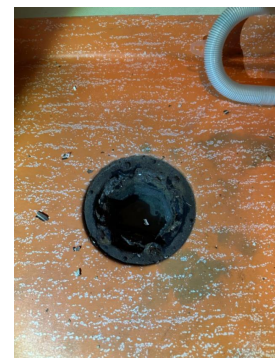
- Det er påvist avvik i fallforhold til sluk i forhold til krav i forskrift på byggetidspunktet.
- Det er avvik:

Det er ikke registrert utettheter i/ved sluk eller i belegg.

- Overvåk tilstanden jevnlig. For å få tilstandsgrad 0 eller 1 må slukløsningen skiftes ut og sannsynligvis må også membransjiktet skiftes/utbedres. Det er imidlertid vanskelig å si noe om tidspunktet for når dette er nødvendig.

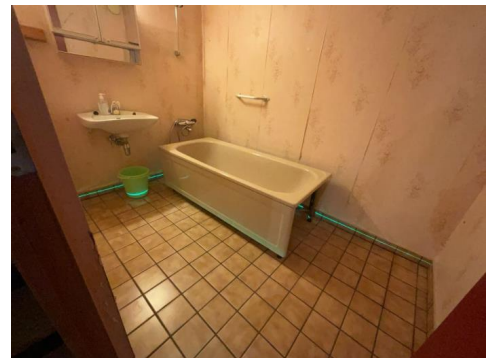
Baderommet fremstår som originalt. Det er registrert lite/ikke fall på gulv, skader i flere gulvfliser og tapetserte vegger. Det er ikke synlig membran ved dørterskel eller sluk. Ved tapping av vann i servanten, lekker det under denne.

Ut fra alder og registrerte avvik, er det påregnelig med renovering av baderommet.

Kostnadsestimat: 100 000 - 300 000

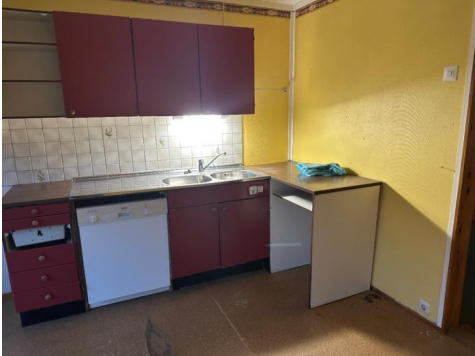
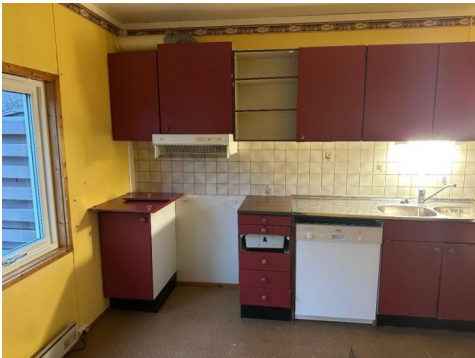
- Det er påvist skader på overflater/kjøkkeninnredning utover normal slitasjegrad.

Enkelte skapdører er fjernet.

Utskifting av kjøkken vil være naturlig.

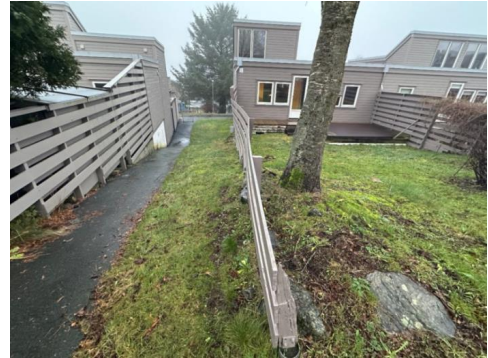
Skjevt gjerde.

Retting og forsterking av fundamenter må påregnes.
