# Tilstandsrapport

Rekkehus

Engasvegen 61 F, 7900 RØRVIK

Befaringsdato: 26.05.2025

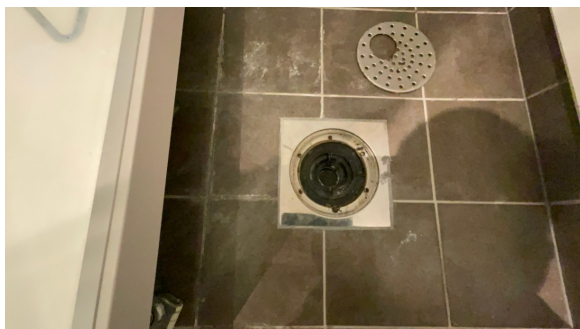
## TG 2 Sluk, membran og tettesjikt

Det er plastsluk og smøremembran med ukjent utførelse.

- Sluk har begrenset mulighet for inspeksjon og rengjøring.

- Når sluket har begrenset tilgang, er det vanskelig å rengjøre sluket og å inspisere den for å oppdage skader i membranen/fuger rundt sluket, som er avgjørende for å forhindre lekkasjer.
