# Tilstandsrapport

Enebolig

Hyttås 8, 3967 STATHELLE

# gnr. 73, bnr. 83

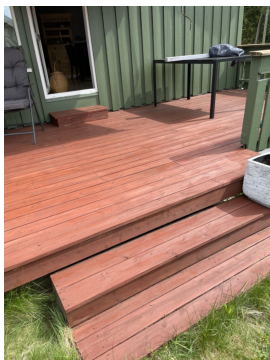
## ! TG 1 Balkonger, terrasser og rom under balkonger

Boligen har etablert balkong med adkomst fra kjøkken. Gulvbord og bjelker i impregneret trevirke. Rekkverk i malt trevirke. Boligen har også etablert impregneret platting over tilbygget bod. Gulvbord og bjelker i impregneret trevirke. Gulvbord nylig overflatebehandlet/beiset.

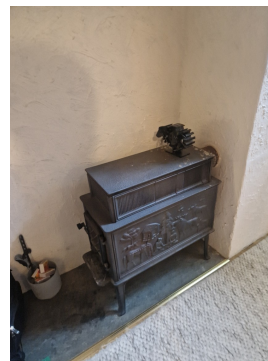
Pipe oppført i murt lettklinker elementer. Vedovn etablert i hall underetasje. Pipe og brannmur forblendet med malt murpuss.

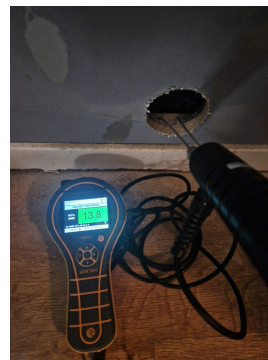
## ! TG 1 Rom Under Terreng

Rom under terreng består av boder, våtrom, kjellerstue og hall med trapp. Dert er etablert parkett, fliser og laminat på gulvflater. Plater og panel på veggflater. Hulltagning foretatt i vegg under trapp. Ingen unormale fuktverdier ble målt.

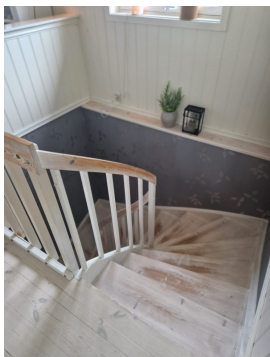
## ! TG 1 Innvendige trapper

Trapp i malt trevirke. Rekkverk i malt trevirke. Trapp fyller sin funksjon. Synlig slitasje på overflater.

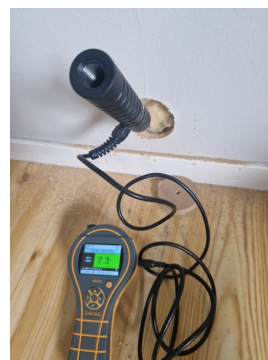
## ! TG 1 Tilliggende konstruksjoner våtrom

Hulltagning foretatt i vegg fra soverom mot våtsone. Ingen unormale fuktverdier ble målt.

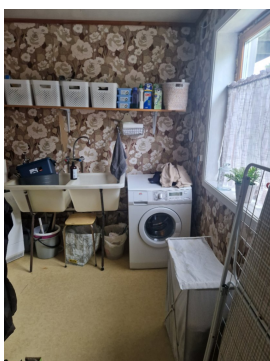
## ! TG 3 Generell

- Våtrommet har behov for omfattende oppgraderinger. For å sikre en løsning som oppfyller gjeldende krav, bør tettesjikt, sluk og røropplegg oppgraderes og dokumenteres.
- Manglende oppgradering av våtrommet medfører høy risiko for at konstruksjonene ikke vil tåle vanlig bruk av vann eller lekkasjer. Dette kan føre til fuktskader på tilstøtende konstruksjoner.

**Kostnadsestimat: 50 000 - 100 000**

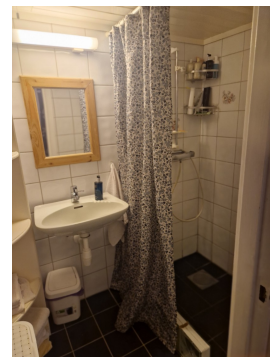
Ved bruk av fuktindikator ble ingen unormale fuktverdier målt i vaskerom.

- Våtrommet må totalrenoveres. Alle forhold med tettesjikt, våtsone, sluk m.m. må dokumenteres.
- Våtrommet har behov for omfattende oppgraderinger. For å sikre en løsning som oppfyller gjeldende krav, bør tettesjikt, sluk og røropplegg oppgraderes og dokumenteres.

**Kostnadsestimat: 100 000 - 300 000**

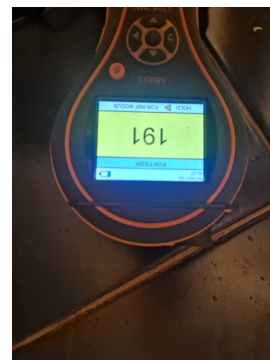
### ! TG 1 Tilliggende konstruksjoner våtrom

Ved bruk av fuktindikator i vegg og i våtsoner på bad ble ingen unormale fuktverdier målt.

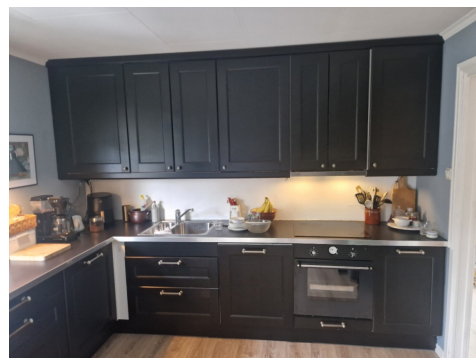
Kjøkkeninnredningen med profilerte sorte dør og skuffronter type IKEA. Benkebeslag i stål med laminat benkeplate. Ventilator ført ut over tak. Innredning skiftet på 2012. Kjøkkeninnredning fyller sin funksjon.

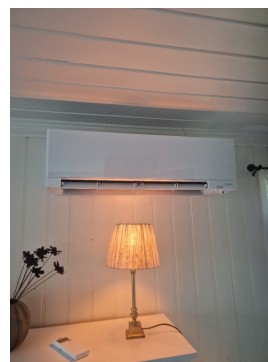
Varmepumpe etablert i stue fra 2023.
