# Tilstandsrapport

Enebolig

Kilåsveien 5, 4658 TVEIT

Befaringsdato: 22.04.2025

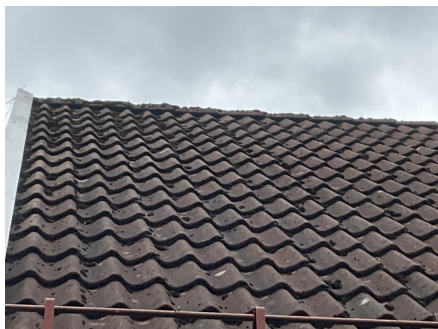
Taktekkingen er av betongtakstein. Taket er besiktiget fra taknivå.

Undertak og taktekking begynner å nærme seg forventet levetid, jevnlig oppsyn anbefales.

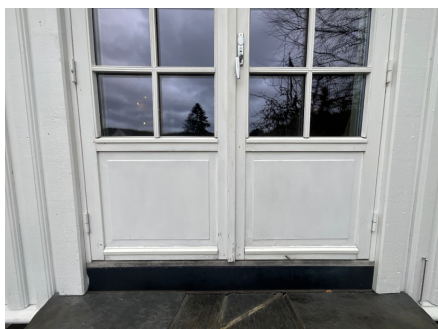
- Karmene i dører er værslitte utvendig og det er sprekker i treverket.

Slitt treverk på verandadøren

- Det må påregnes noe vedlikehold og at enkelte dører må skiftes ut.

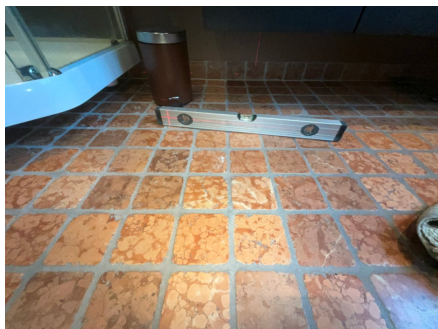
### TG 3 Sluk, membran og tettesjikt

Kostnad er ikke satt da rommet fungerer i dag.

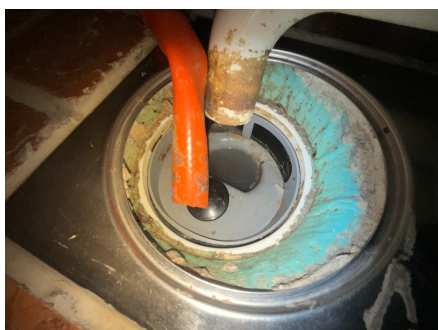
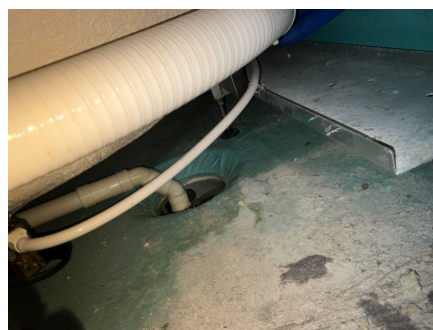
- Det er ikke påvist tilfredsstillende løsning for å synliggjøre lekkasje fra innebygget sisterner.

Mangler hull for drenering av lekkasjevann.

- Ved implementering av innebygget sisterner var det ikke krav om lekkasjesikring, konstruksjonen bør jevnlig observeres.

Ved lekkasje i innebygd toalett vil ikke vannet bli synlig før det oppstår store vannskader i konstruksjonen.

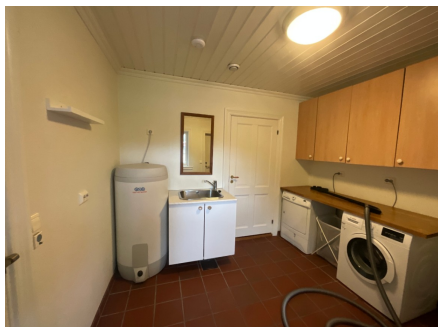
- Det er påvist avvik i fallforhold til sluk i forhold til krav i forskrift på byggetidspunktet.

- Våtrommet fungerer med dette avviket.
- Rommet er kun i bruk som vaskerom med kum. Gulvet får derfor ingen vannbelastning ved normalt bruk, ved endret bruk må det etableres fall til sluk.

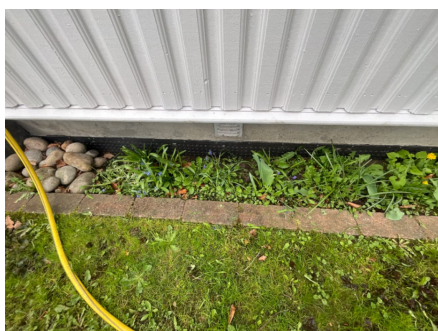
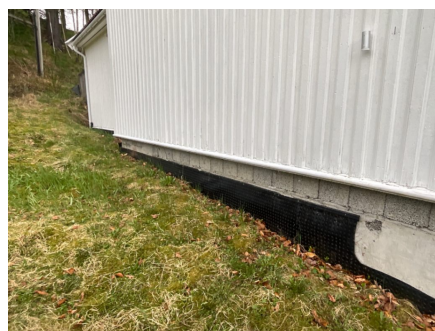
### TG 2 Grunnmur og fundamenter

Bygningen har grunnmur i lettklinkerblokker.

- Grunnmuren har sprekke-dannelser.

- Lokal utbedring må utføres.
