Tilstandsrapport

📍 Høgvollvegen 27 , 2312 OTTESTAD

gnr. 16, bnr. 532

Rapportdato: 12.05.2026

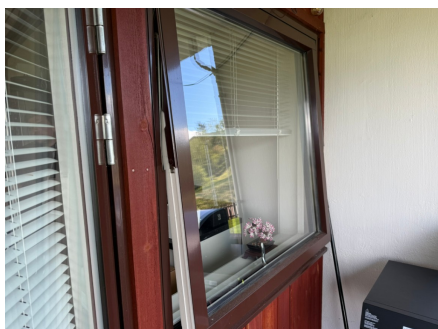
TG 1 Vinduer

Vinduer med karmen av tre, og to-lags glass. Utvendig kledd med metallplater.

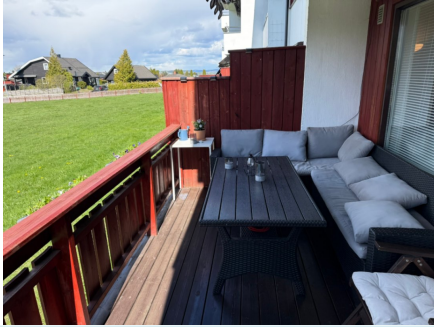
TG 1 Balkonger, terrasser og rom under balkonger

Utgang fra stue til vestvendt terrasse på 12 m². Terrasse i trekonstruksjoner med rekkverk av tre. Terrassen har markise. Gulvflater er belagt med terrassebord.

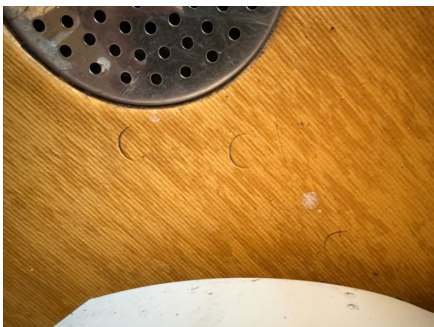
TG 2 Overflater Gulv

Det er registrert skader/rifter i gulvbelegget på vaskerommet. Skadene svekker beleggets fuktmotstand og gir økt risiko for at vannsøl eller lekkasjevann trekker ned i gulvkonstruksjonen. Forholdet medfører økt risiko for fuktinntrengning og skadeutvikling i gulv og tilstøtende konstruksjoner.

Skadet gulvbelegg bør utbedres eller skiftes. Videre bruk bør tilpasses tilstanden, og vannbelastning på skadede områder bør begrenses frem til utbedring er utført.
