Tilstandsrapport

📍 Høgvollvegen 27 , 2312 OTTESTAD

Rapportdato: 12.05.2026

Boligbygg med flere boenheter - Byggeår: 1982

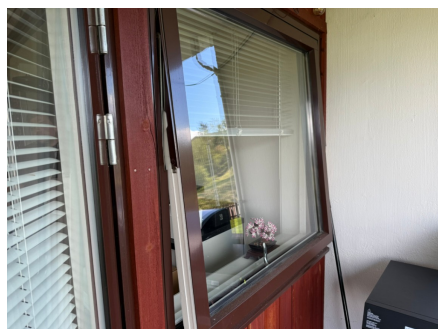
TG 1 Vinduer

Vinduer med karm av tre, og to-lags glass. Utvendig kledd med metallplater.

Årstall: 2009

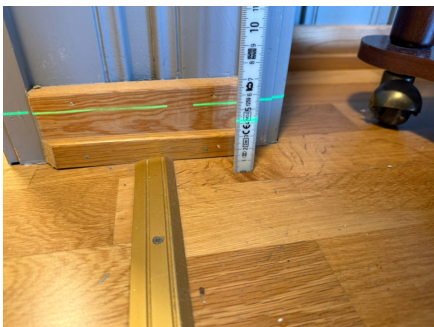
! TG 1 Etasjeskille/gulv mot grunn

Leiligheten har etasjeskille i betong.

Kontroll av etasjeskille utføres med nivelleringslaser. Det tas stikkprøver i to retninger i minst to rom per etasje der det lar seg gjøre. Ingen vesentlige avvik ble registrert. Målt lokalt avvik er <10mm og totalt avvik <15 mm pr. rom.

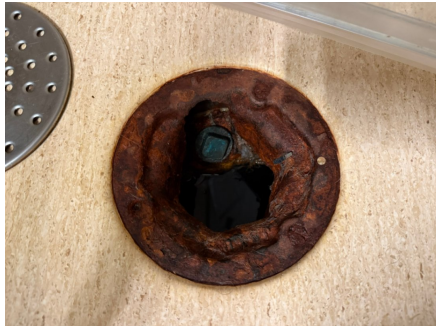
TG 2 Sluk, membran og tettesjikt

Det er eldre soilluk og synlig vinylbelegg som tettesjikt.

Mer enn halvparten av forventet brukstid er passert for sluk og membran/tettesjikt. Dette gir usikker restlevetid og økt risiko for svekket fuktsikring i våtrommets gulvkonstruksjon. Forholdet medfører økt risiko for fuktinntrengning og skadeutvikling i underliggende og tilstøtende konstruksjoner.

Sluk og tettesjikt bør oppgraderes ved fremtidig modernisering av våtrommet. Videre bruk bør tilpasses alder og tilstand, og direkte vannbelastning på eldre overflater bør begrenses der det er praktisk mulig, for eksempel ved etablering av dusjkabinett.

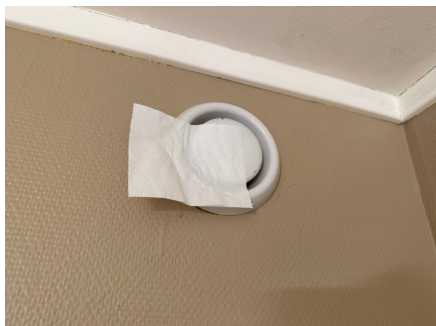
! TG 1 Ventilasjon

Rommet er tilknyttet felles mekanisk avtrekk. Avtrekk er testet med papir og det registreres sug i kanalen.

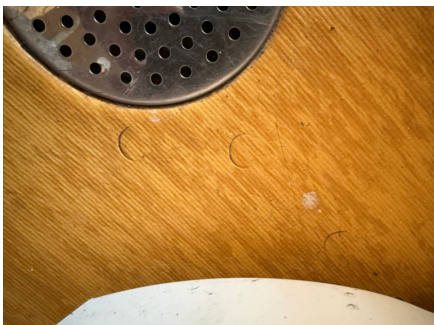
TG 2 Overflater Gulv

Gulvet har vinylbelegg. Rommet har ingen varmekilde. Fallforhold til sluk, og høydeforskjell mellom topp sluk og topp membran ved dør er tilfredsstillende.

Det er registrert skader/rifter i gulvbelegget på vaskerommet. Skadene svekker beleggets fuktmotstand og gir økt risiko for at vannsøl eller lekkasjevann trekker ned i gulvkonstruksjonen. Forholdet medfører økt risiko for fuktinntrengning og skadeutvikling i gulv og tilstøtende konstruksjoner.

Skadet gulvbelegg bør utbedres eller skiftes. Videre bruk bør tilpasses tilstanden, og vannbelastning på skadede områder bør begrenses frem til utbedring er utført.

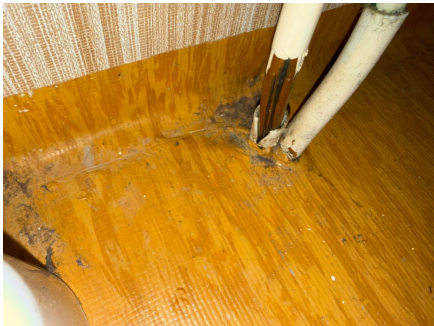
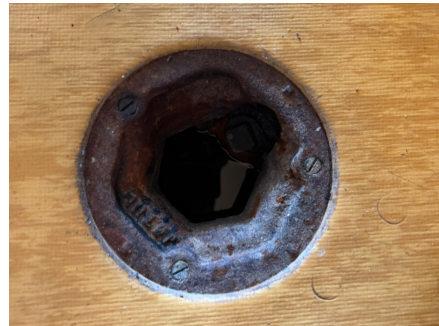
TG 2 Sluk, membran og tettesjikt

Det er eldre soilsluk og synlig vinylbelegg som tettesjikt.

Det vises til registrerte skader/rifter i gulvbelegg under «Overflater gulv». Det er i tillegg registrert mangelfull/feil utførelse rundt rørgjennomføringer i våtsone. Mer enn halvparten av forventet brukstid er passert for sluk og membran/tettesjikt. Forholdene gir usikker restlevetid og svekket fuktsikkerhet, med økt risiko for fuktinntrengning og skadeutvikling i gulvkonstruksjon og tilstøtende konstruksjoner.

- Tiltak:
Skadet gulvbelegg og mangelfull utførelse rundt rørgjennomføringer bør utbedres. Sluk og tettesjikt bør oppgraderes ved fremtidig modernisering av vaskerommet. Videre bruk bør tilpasses alder og tilstand, og vannbelastning på skadede eller utsatte områder bør begrenses frem til utbedring er utført.

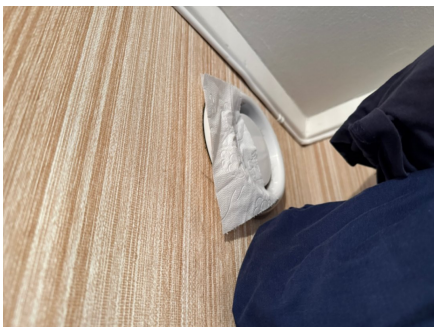
TG 1 Ventilasjon

Rommet er tilknyttet felles mekanisk avtrekk. Avtrekk er testet med papir og det registreres sug i kanalen.

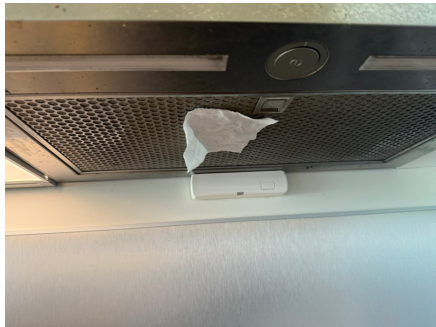
Ventilator i overskap tilknyttet felles mekanisk avtrekk. Kjøkkenventilatoren er testet med papir og det registreres sug i kanalen.

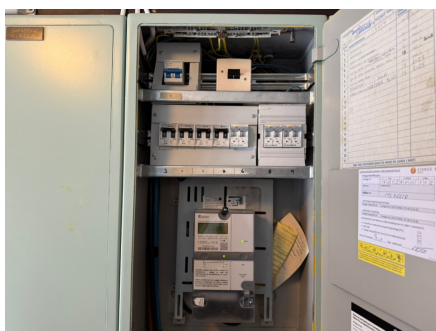
Ja Det er fremlagt begrenset dokumentasjon for det elektriske anlegget. Det er i tillegg opplyst om egeninnsats knyttet til elektriske arbeider. Manglende dokumentasjon gir usikkerhet rundt anleggets utførelse og sikkerhetsmessige tilstand. Det anbefales at det gjennomføres en utvidet el-kontroll utført av registrert elektroinstallatør.

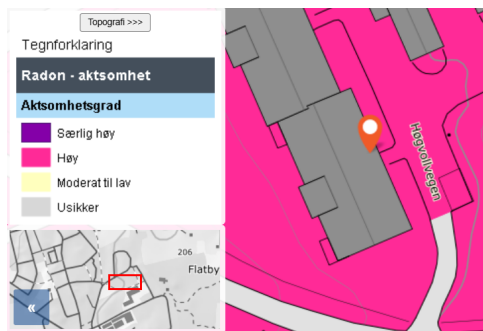
Bygget ligger i et område med høy aktsomhetsgrad for radon, jf. NGU radonkart. Bygget er oppført før krav om radonforebyggende tiltak ble innført, og det er ukjent om det er gjennomført radonmålinger i bygget. Dette gir usikkerhet rundt radonnivået i boligen.

- Det er påvist avvik innen helse miljø eller sikkerhet.

Det anbefales at det gjennomføres radonmåling i tråd med anbefalinger fra DSA.
