Tilstandsrapport

Fritidsbolig

Ytterbyvegen 300 , 7810 NAMSOS

Befaringsdato: 08.04.2026

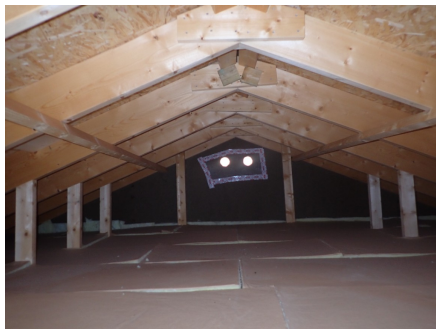
Det ble registrert spor etter mus oppe på kaldtloftet, også observert av selger vinteren 2025. Tiltak ble utført, musebørster bak bordkledning ettermontert.

Det registreres skjevheter / nedbøy i takkonstruksjonen fra byggeår.

Det ble ikke registrert bruk av diffusjonssperre i kontrollerte steder over soverom og bad i tilbygget.

Kaldtloft over tilbygg.

Observasjoner over tid må utføres mtp. registrert aktivitet etter mus.

Diffusjonssperre / luftlekkasjer mellom oppvarmede rom og kaldtloft bør ettermonteres.

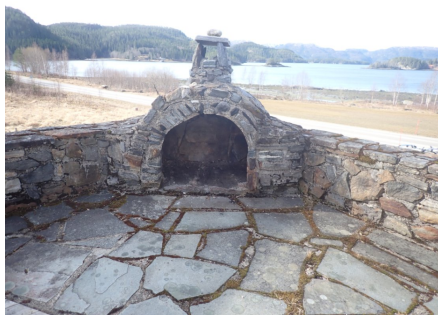
Utvendig peis har dårlig tilstand.

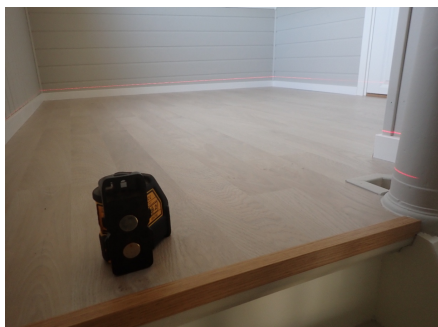
- Målt høydeforskjell på over 30 mm gjennom hele rommet. Tilstandsgrad 3 gis med bakgrunn i standardens krav til godkjente måleavvik.

Største målte avvik / skjevheter i etasjeskille gjelder gulv på loft da selger ikke foretok en oppretting av disse gulvene under renoveringen i 2021.

Det er godt merkbare skjevheter i gulv på loft.

- For å få tilstandsgrad 0 eller 1 må høydeforskjeller rettes opp. Det vil imidlertid sjelden være økonomisk rasjonelt som et enkeltstående tiltak i en bolig som dette. Dersom boligen en gang skal renoveres, kan man vurdere slike tiltak.

Kostnadsestimat: 20 000 - 100 000

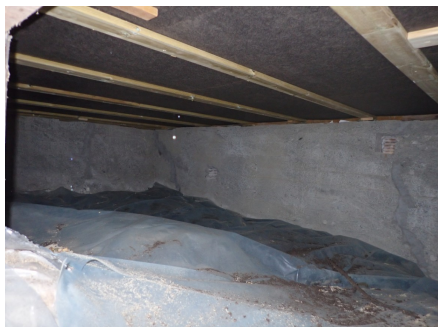
- Det er ikke adkomst til deler av krypkjelleren. Krypkjeller er kun vurdert i tilgjengelige deler. Krypkjeller regnes for å være en risikokonstruksjon som er utsatt for fukt- og råteskader i bunnsvill, trebjelkelaget og andre tilstøtende konstruksjoner, på grunn av fuktighet fra grunnen og kondensering ved temperaturforskjeller. Selv om det ikke er avdekket tegn på skader, betyr ikke dette nødvendigvis at det ikke foreligger skader i eller i forbindelse med krypkjelleren.

Det er et blindrom/rom uten adkomst som opprinnelig har fungert som matkjeller.

Bilde tatt i tilgjengelig del av krypkjeller

- Vær oppmerksom på denne risikoen, overvåk tilstanden og undersøk dette nærmere, helst med hjelp av en fagkyndig.

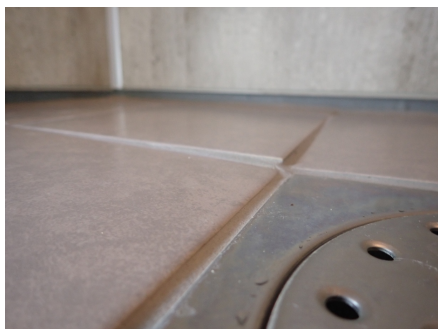
Gulvet er flislagt. Rommet har elektriske varmekabler. Gulvet har fall inn mot sluk. Høydeforskjell fra toppen av sluket til toppen av membranen ved dørterskelen er 25 mm.

Trapping i gulvflis ved sluk.

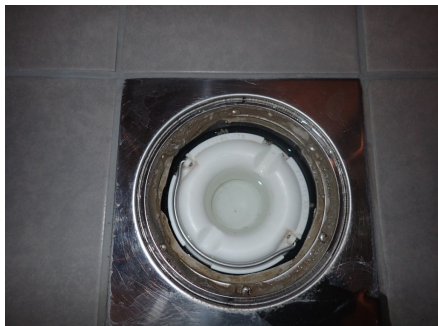
Det er plastsluk og smøremembran med dokumentert utførelse.

Plastsluk i dusjsjonen.

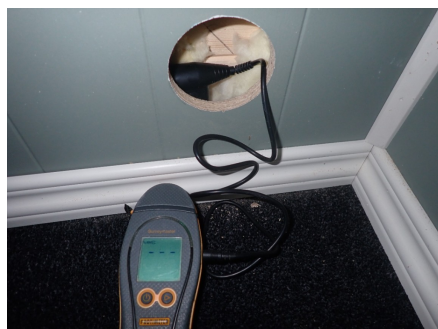
Hulltaking er foretatt uten å påvise unormale forhold. Hulltaking er foretatt fra soverom. Fuktvotemåling (vekt%) i konstruksjonen ble målt til 0.

Ingen skadelig fukt i hulltakingen

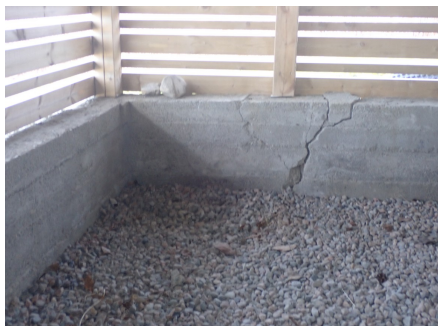
Det registreres enkelte sprekkdannelse i grunnmur. Enkelte av disse er tettet ifb. med renoveringen av boligen.

Sprekk i bankett / mur.

Lokale utbedringer knyttet til sprekker må utføres, observasjoner utføres for å fange opp eventuelle endringer over tid.
