# TILSTANDSRAPPORT

Totlandsvegen 80 A

5226 NESTTUN

28.10.2025

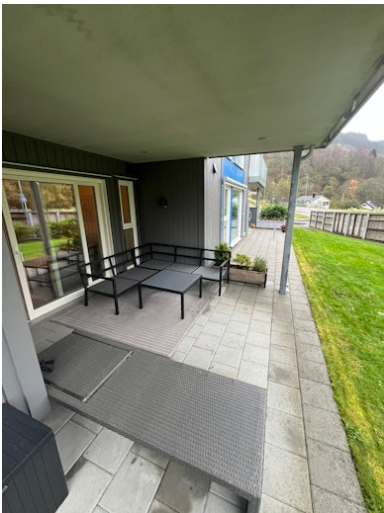
Terrasse på bakkeplan med betongheller oppmålt til 21m2

Det ble ikke registrert forhold med behov for tiltak.

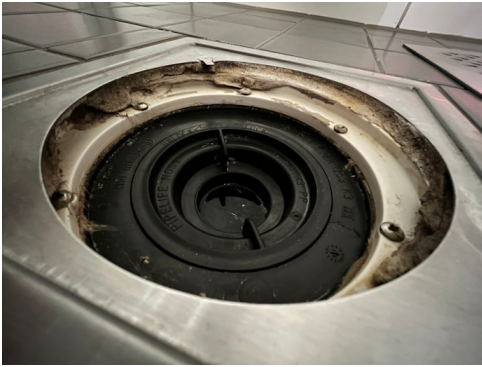
Det er etablert plastsluk i dusjsonen.

Det er synlig bruk av både membran og mansjett under klemring i sluk.

Ingen symptomer på svikt i tettesjikt ble avdekket.

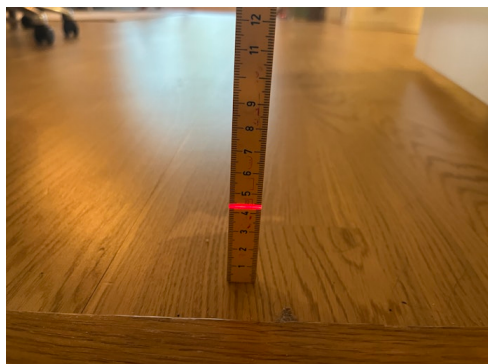
Betong

Ingen svai eller svanker avdekket på etasjeskille.

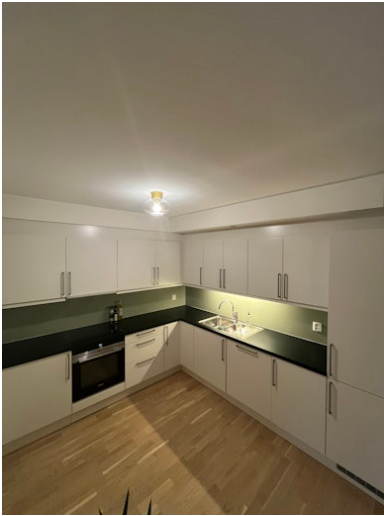
Det er etablert både komfyrvakt over stekesonen og lekkasjevakt under skrog med vanninstallasjoner.

Ved stikkprøvekontroll med fuktindikator på erfaringsmessig utsatte steder ble det ikke registrert negative fuktindikasjoner. Kjøkkenet vurderes å være i bruksmessig god stand med normal bruksslitasje.

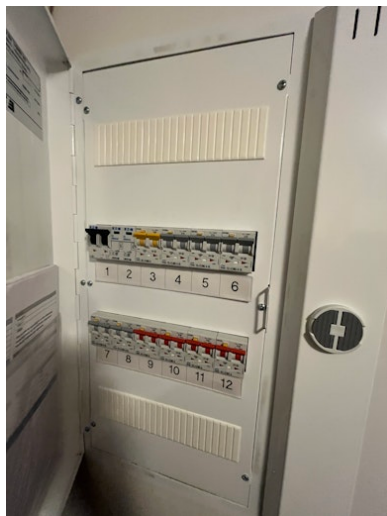
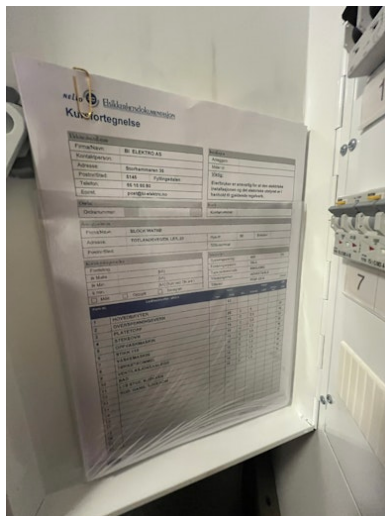
Det er likevel foretatt en enkel vurdering av anlegget basert på selgers informasjon og besiktelse av synlige deler i boligen. Undersøkelsen er basert på spørsmål og punkter fra forskriften Tryggere Bolighandel som ble vedtatt 01.01.2022.

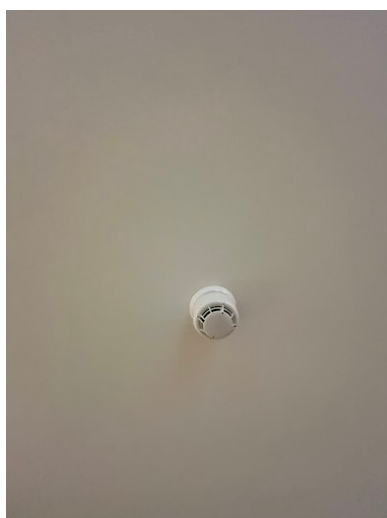
Ja, ikke funksjonstestet.
