Tilstandsrapport

Leilighet

Hemnesveien 218, 1970 HEMNES

Befaringsdato: 29.04.2026

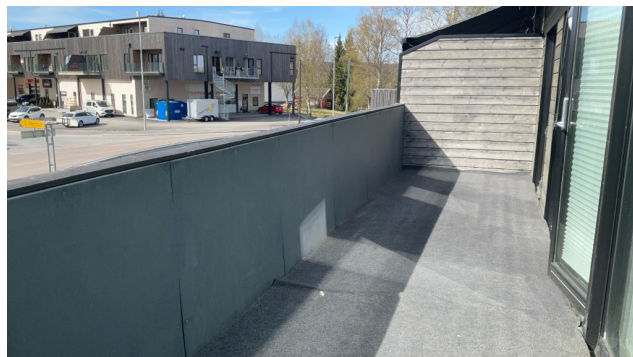
! TG 1 Balkong

Beskrivelse
Balkong i trekonstruksjon.
Spaltegulv av tre med teppe.
Rekkverk i tett trekonstruksjon og kledd med fibersementplater på innsiden.
2 motoriserte markiser.

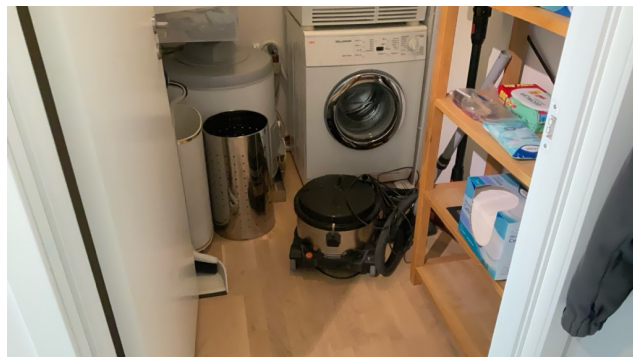
TG 3 Generell

- Våtrommet må oppgraderes for å tåle normal bruk etter dagens krav.

Rommet er ikke konstruert som våtrom og vil ikke tåle fuktbelastning/lekkasje fra installasjoner.

Det mangler sluk og det mangler membran/tettesjikt på gulvet.

Det må etableres sluk samt fuktsikkert gulv med membran/tettesjikt og tilstrekkelig fall mot sluk eller annen lekkasjesikring for å oppfylle dagens krav til våtrom.

Dersom dette ikke utbedres, er det betydelig risiko for vannskader ved lekkasje eller fuktbelastning, noe som kan føre til omfattende følgeskader på bygningskonstruksjonen og økte utbedringskostnader.

Kostnadsestimat: 100 000 - 200 000

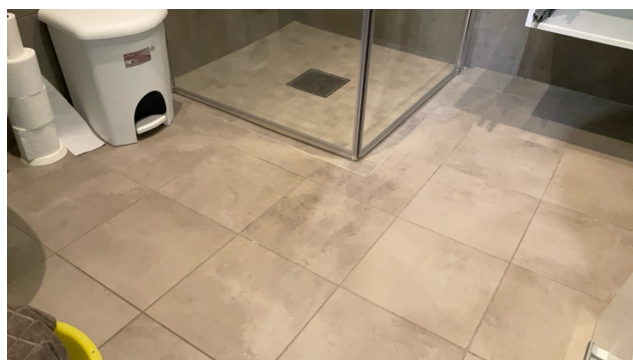
Generell

Baderommet har standard fra 2020. Aktuell byggeforskrift er teknisk forskrift 2017. Dokumentasjon: Ferdigattest.

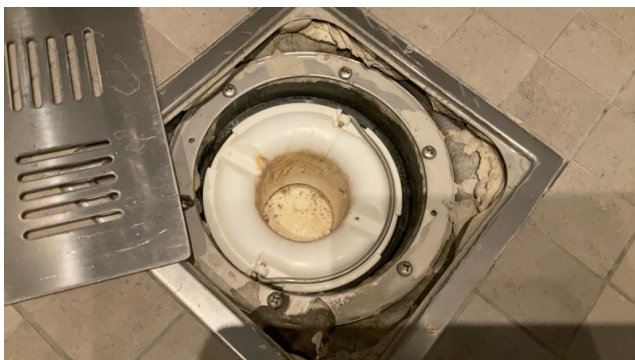
📌 TG 1 Sluk, membran og tettesjikt

Det er plastsluk og smøremembran fra 2020.
Det er synlig slukmansjett/membran under klemringen i sluket.

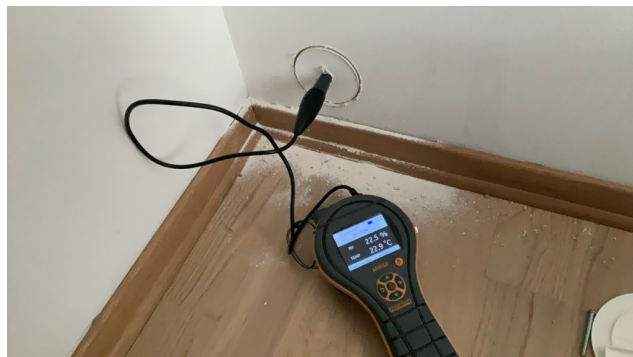
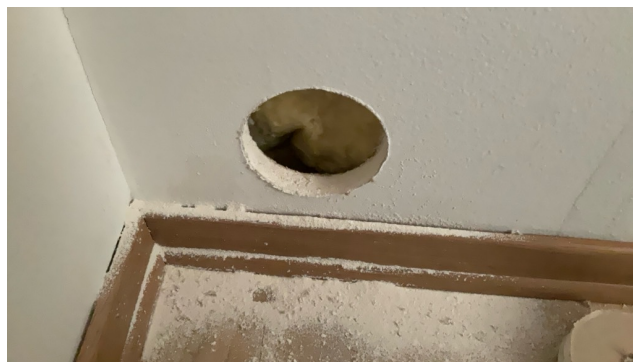
📌 TG 0 Tilliggende konstruksjoner våtrom

Hulltaking er foretatt uten å påvise unormale forhold.
Hulltaking ble foretatt i vegg fra soverom mot dusjnise bad.
Det ble målt relativ luftfuktighet i veggen, det ble målt med stikkelektroder i treverk og det ble gjort visuell inspeksjon.
Det ble ved målinger og visuell inspeksjon ikke påvist tegn på fuktskader.

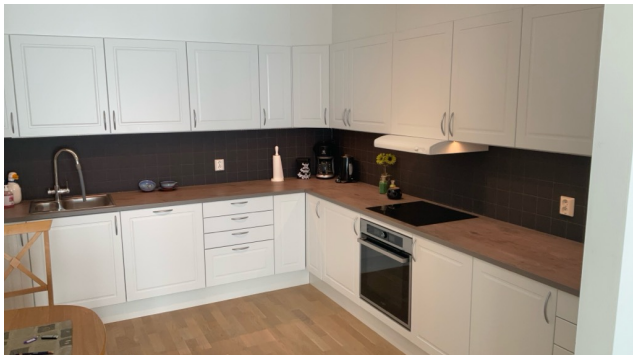
📌 TG 1 Avtrekk

Det er avtrekk via balansert anlegg.

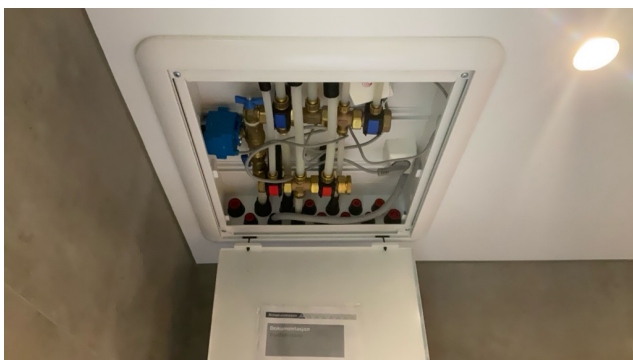
TC 1 Vannledninger

Innvendige vannledninger er av plast (rør i rør). Fra 2020. Det er besikket i rørskap som er plassert i himlingen på baderommet.

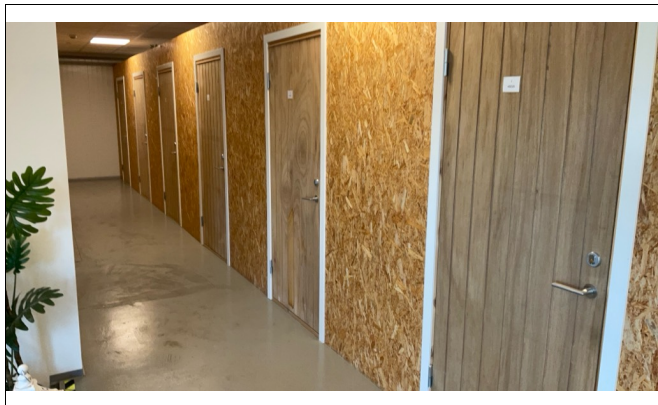
Sportsbod.

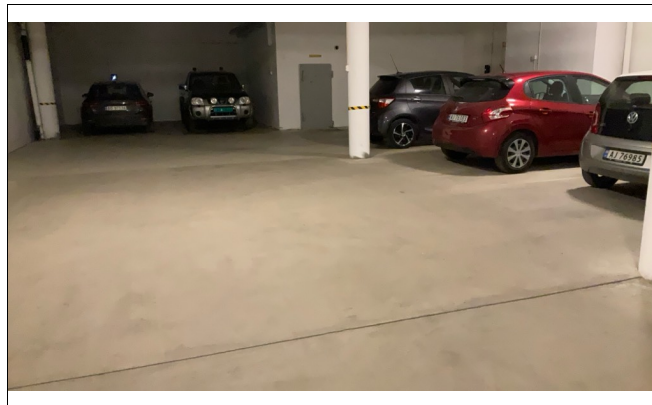
Felles garasjeanlegg.
