# Tilstandsrapport

Enebolig

Moflata 10, 7336 MELDAL

Befaringsdato: 25.03.2026

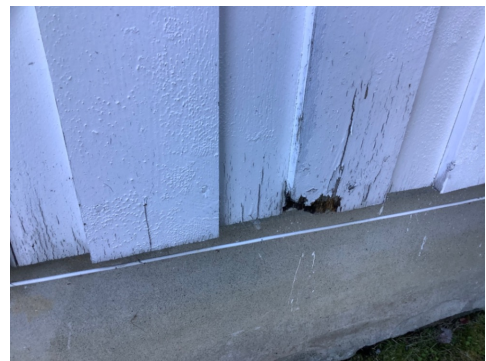
- Det er påvist spredte råteskader i bordkledningen.
- Det registreres sprekninger i kledning / vindskier.

- Råteskadet trekledning må skiftes ut.
- Råteskader i bordkledningen kan fortsette å utvikle seg både i tilliggende bordkledning og til bakenforliggende veggkonstruksjon, dersom en ikke foretar tiltak.

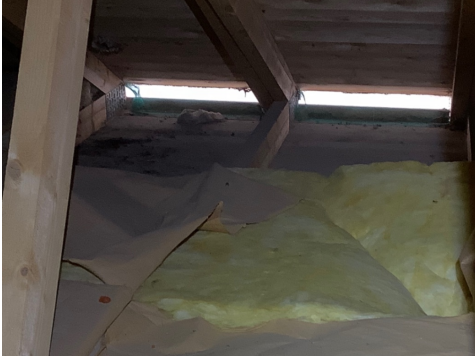
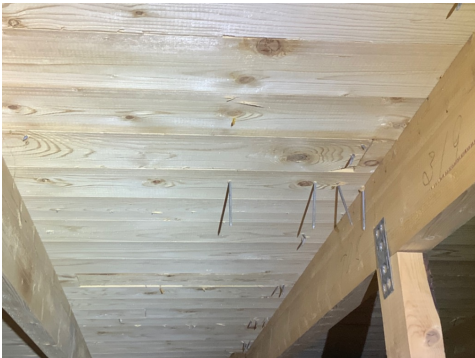
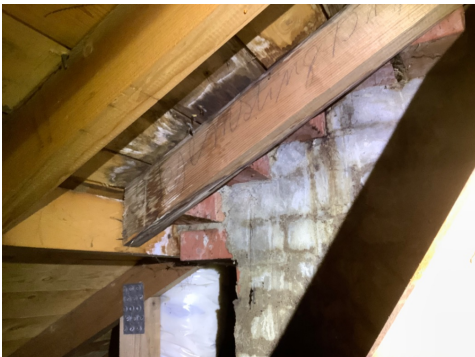
- Det er påvist fuktskjolder/skader i takkonstruksjonen.
- Det er avvik:

Det registreres gjennomgående spiker i taktro, og netting på luftespalte er skadet og det registreres at fugler har hatt tilhold på kaldloft på tilbygget del.

Det registreres fuktskjolder i taktro på opprinnelig del ved pipe. Det ble søkt med fuktindikator uten at det ble registrert forhøyede fuktverdier. Dette er fra før ny taktekking ble lagt.

Utbedre netting i luftespalter på tilbygget del.

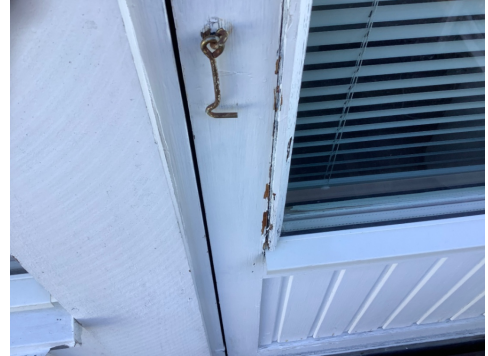
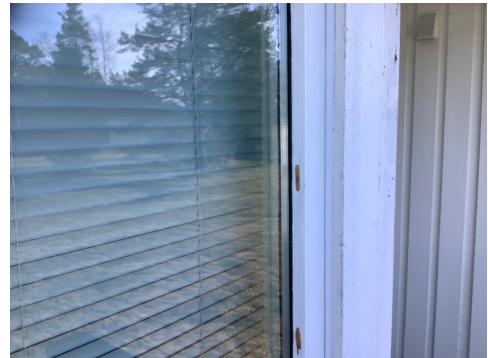
- Karmene i vinduer er slitte og det er sprekker i trevirket.

- Det må foretas lokal utbedring.

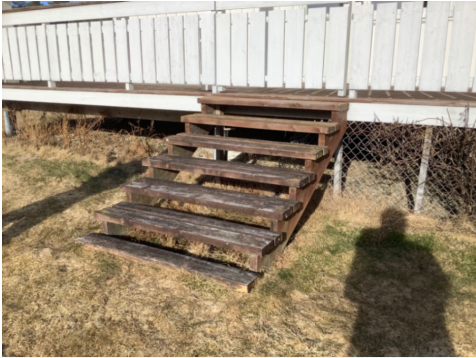
- Det er avvik:  
Trappa har ikke rekkverk

- Tiltak:  
Montere rekkverk.

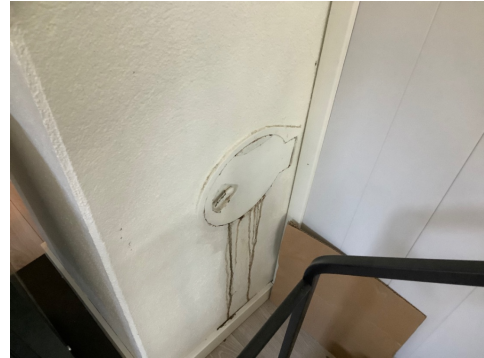
- Det er påvist brennbart materiale nærmere enn 300 mm fra sotluke/feieluke.

- Det må foretas tiltak for å lukke avviket.

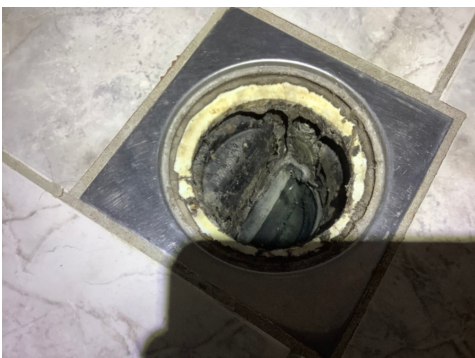
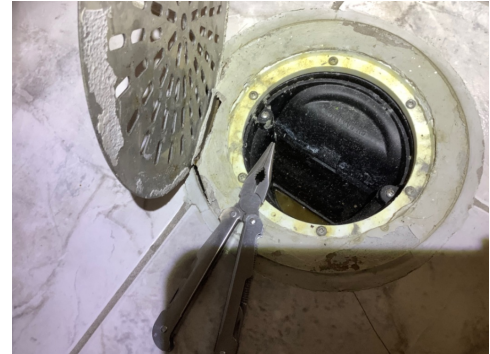
Naturlig ventilasjon. Gulv har svakt fall. Det er 2 sluk i rommet og det ene er slukrist festet kun med silicon. (ufagmessig utført) Det registreres sprekker i gulvflis.

- Manglende oppgradering av våtrommet medfører høy risiko for at konstruksjonene ikke vil tåle vanlig bruk av vann eller lekkasjer. Dette kan føre til fuktskader på tilstøtende konstruksjoner.

Det anbefales å montere tett dusjkabinett i påvente av at rommet blir oppgradert.

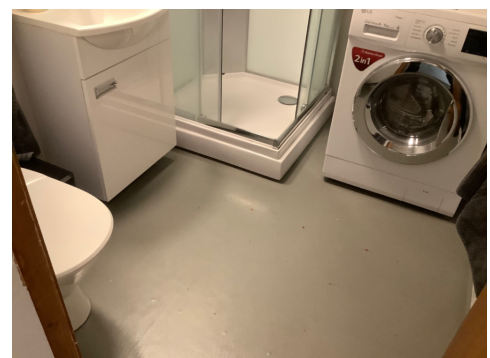
- Manglende oppgradering av våtrommet medfører høy risiko for at konstruksjonene ikke vil tåle vanlig bruk av vann eller lekkasjer. Selv om det er dusjkabinett, er det fortsatt en betydelig risiko for at våtrommets konstruksjoner ikke tåler lekkasjer. Dette kan føre til fuktskader på tilstøtende konstruksjoner.

Det forutsettes videre bruk av dusjkabinett.

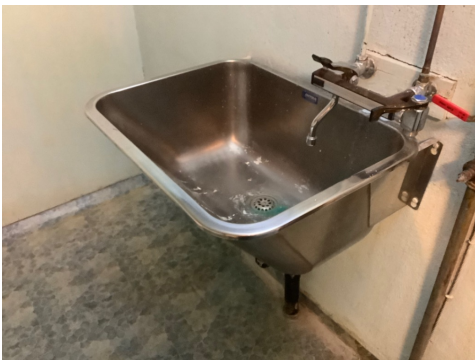
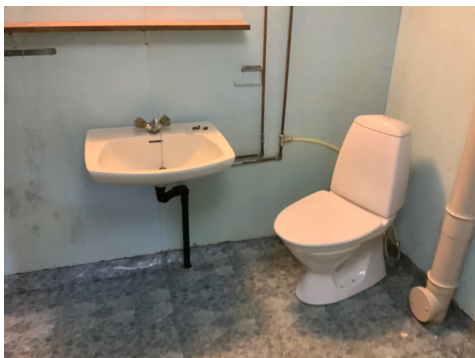
- Våtrommet har behov for omfattende oppgraderinger. For å sikre en løsning som oppfyller gjeldende krav, bør tettesjikt, sluk og røropplegg oppgraderes og dokumenteres.
- Manglende oppgradering av våtrommet medfører høy risiko for at konstruksjonene ikke vil tåle vanlig bruk av vann eller lekkasjer. Dette kan føre til fuktskader på tilstøtende konstruksjoner.

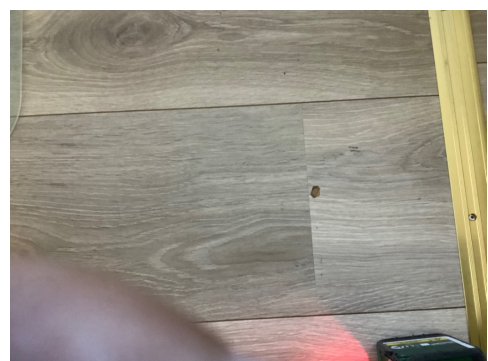
- Det er påvist skader på overflater/kjøkkeninnredning utover normal slitasjegrad.

Det registreres skade i laminatgulv.

- Påviste skader må utbedres.
