# Tilstandsrapport

Boligbygg med flere boenheter

Langgata 28, 4362 VIGRESTAD

Befaringsdato: 15.04.2025

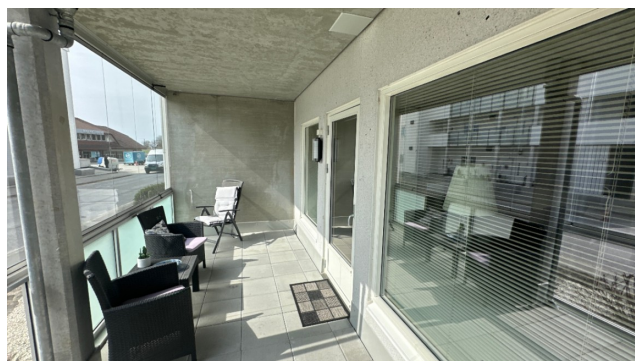
- Det er påvist avvik rundt innsettsingsdetaljer.
- Det er påvist dører som er vanskelig å åpne eller lukke.

- Det er ikke behov for utbedringstiltak.

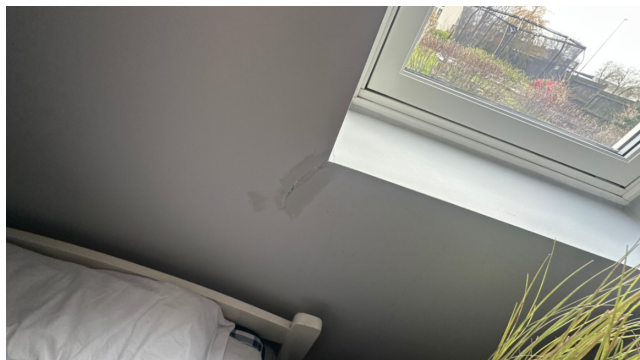
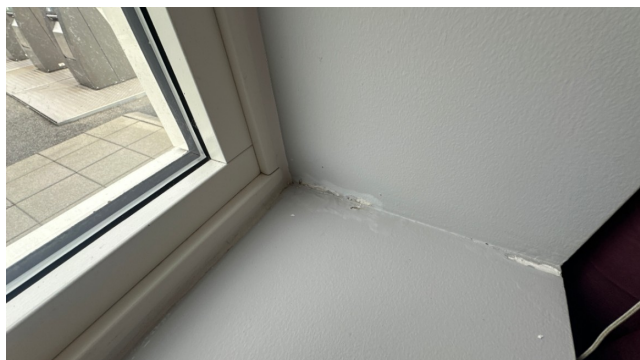
### ! TG 2 Overflater

Registrert avskalling i/omliggende vindu på stort soverom ved entre.  
Sprekk/avskalling omliggende vindu på mindre soverom. Ingen fuktutslag.

Det ble ikke registrert fukt ved overflatemåling av yttervegg/utsparring. Utvendig tetting synes ivaretatt.

Det ble ikke registrert kondensering, bør hodes under oppsikt.

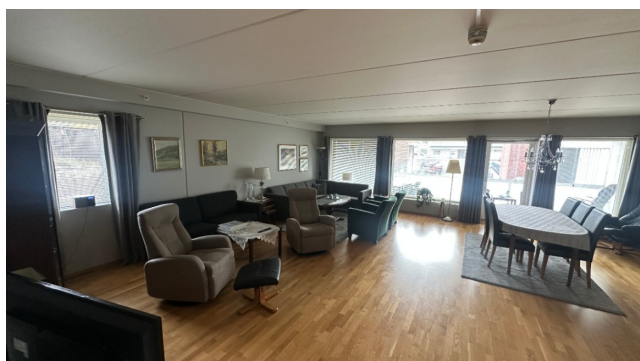
## ! TG 2 Etasjeskille/gulv mot grunn

- Det er målt høydeforskjell på mellom 15-30 mm gjennom hele rommet. Tilstandsgrad 2 gis med bakgrunn i standardens krav til godkjente måleavvik.

- For å få tilstandsgrad 0 eller 1 må høydeforskjeller rettes opp. Det vil imidlertid sjelden være økonomisk rasjonelt som et enkeltstående tiltak i en bolig som dette. Dersom boligen en gang skal renoveres, kan man vurdere slike tiltak.

Feste løse gulvlister.

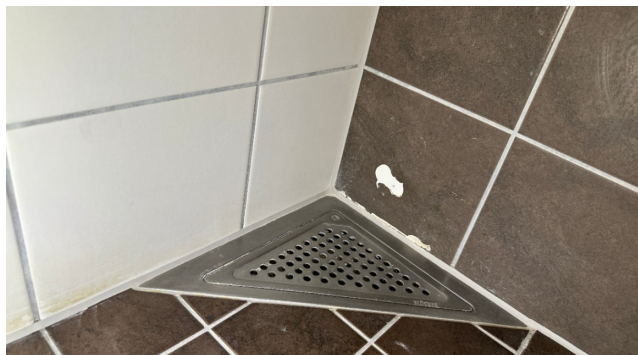
## ! TG 2 Overflater Gulv

- Det er påvist avvik i fallforhold til sluk i forhold til krav i forskrift på byggetidspunktet.

- Våtrommet fungerer med dette avviket.

- Det må gjøres nærmere undersøkelser.
- Det må innhentes dokumentasjon. Manglende membran/tettesjikt medfører risiko for lekkasjer og fukt i konstruksjonen.

Nærmere undersøkelser av tilslutning slukring/membran.

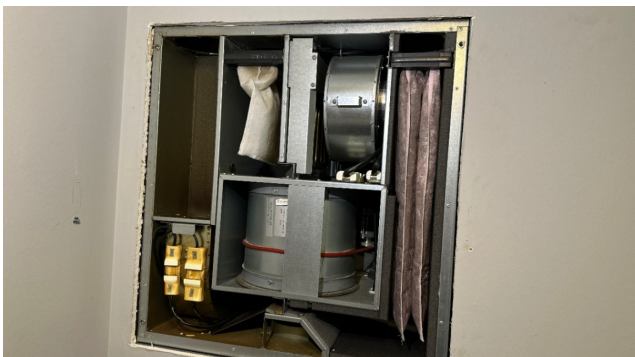
## TG 2 Varmesentral

Det er installert varmepumpe.

- Det er ikke behov for utbedringstiltak siden varmesentralen fungerer i dag, men ut ifra alder kan skader plutselig oppstå på eldre anlegg.
