Tilstandsrapport

Boligbygg med flere boenheter
-

Dag Hammarskjölds vei 171 , 5144
FYLLINGSDALEN
-

Befaringsdato: 05.02.2026

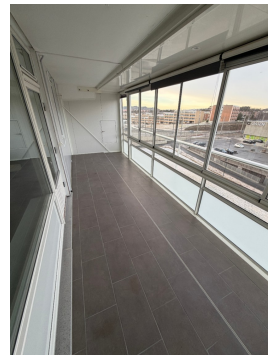
TG 1 Balkonger, terrasser og rom under balkonger

Innglasset balkong med tilkomst fra stue, fliser på gulv, oppmålt til 15.6m²

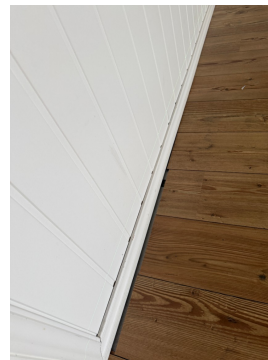
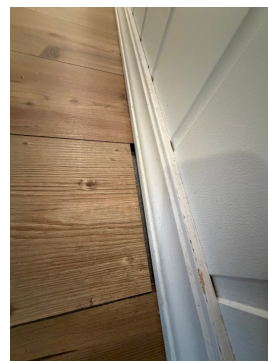
TG 2 Overflater

Innvendig er det gulv av laminat. Veggene har malte plater. Innvendige tak har himlingsplater. Overflater ble visuelt kontrollert, det registreres noe slitasje og avvik på overflater.

Gulvlist dekker ikke glipe mellom gulv og vegg enkelte plasser.

Det må påberegnes utskiftning av gulv på sikt.

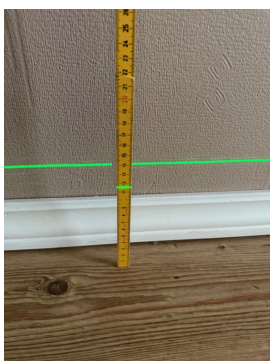
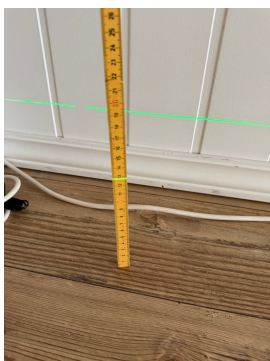
TG 2 Etasjeskille/gulv mot grunn

Etasjeskiller er av betongdekke. Kontrollert med laser.

- Målt høydeforskjell på mellom 10 - 20 mm innenfor en lengde på 2 meter. Tilstandsgrad 2 gis med bakgrunn i standardens krav til godkjente måleavvik.

- For å få tilstandsgrad 0 eller 1 må høydeforskjeller rettes opp. Det vil imidlertid sjelden være økonomisk rasjonelt som et enkeltstående tiltak i en bolig som dette. Dersom boligen en gang skal renoveres, kan man vurdere slike tiltak.

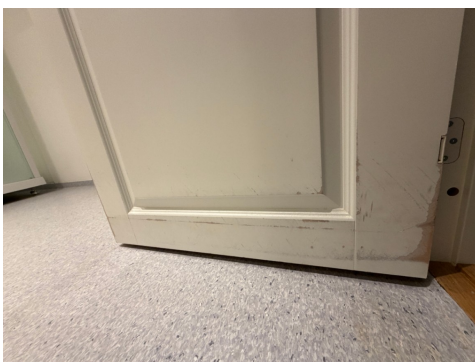
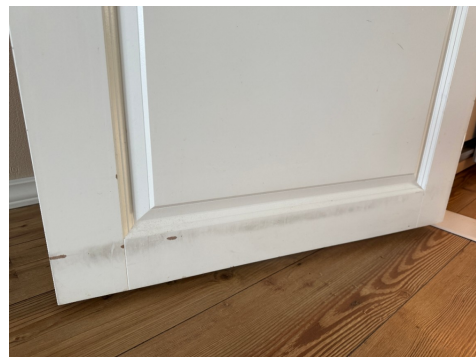
TG 2 Innvendige dører

Innvendig har boligen malte fyllingsdører.

En del slitasje på de fleste dører.

Det må påberegnes lokal utbedring eller utskiftning av dørblander.

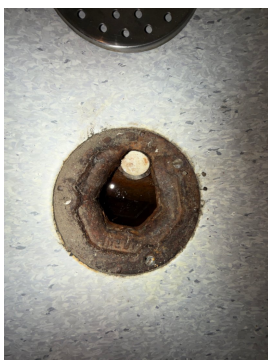
! TG 2 Sluk, membran og tettesjikt

Det er eldre soilsluk og synlig vinylbelegg som tettesjikt.

- Mer enn halvparten av forventet brukstid er passert på membranløsningen.
- Mer enn halvparten av forventet brukstid er passert på slukløsningen.

- Overvåk tilstanden jevnlig. For å få tilstandsgrad 0 eller 1 må tettesjiktet skiftes ut, men tidspunktet for når dette er nødvendig er vanskelig å si noe om.
- Overvåk tilstanden jevnlig. For å få tilstandsgrad 0 eller 1 må slukløsningen skiftes ut og sannsynligvis må også membransjiktet skiftes/utbedres. Det er imidlertid vanskelig å si noe om tidspunktet for når dette er nødvendig.

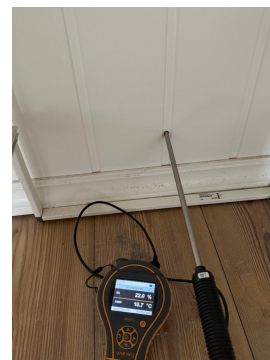
! TG 0 Tilliggende konstruksjoner våtrom

Hulltaking er foretatt uten å påvise unormale forhold. Hulltaking er foretatt fra soverom . RH i veggen ble målt til 22%.

Relativ luftfuktighet ble målt med lang probe. Den viste relativ luftfuktighet på 22 % ved en temperatur på 18,7 grader. Relativ luftfuktighet under 60 % anses å være tørt. Relativ luftfuktighet mellom 60-74 % er akseptabelt. Relativ luftfuktighet mellom 75-85 % anses å være fuktig. Relativ luftfuktighet mellom 86,5-100 % anses å være meget fuktig

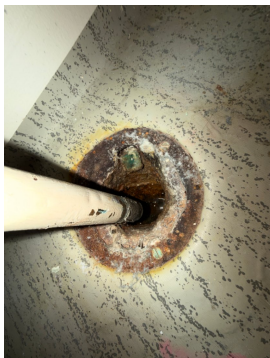
! TG 2 Sluk, membran og tettesjikt

Det er eldre soilsluk og synlig vinylbelegg som tettesjikt.

- Mer enn halvparten av forventet brukstid er passert på membranløsningen.
- Mer enn halvparten av forventet brukstid er passert på slukløsningen.

- Overvåk tilstanden jevnlig. For å få tilstandsgrad 0 eller 1 må slukløsningen skiftes ut og sannsynligvis må også membransjiktet skiftes/utbedres. Det er imidlertid vanskelig å si noe om tidspunktet for når dette er nødvendig.
- Overvåk tilstanden jevnlig. For å få tilstandsgrad 0 eller 1 må tettesjiktet skiftes ut, men tidspunktet for når dette er nødvendig er vanskelig å si noe om.

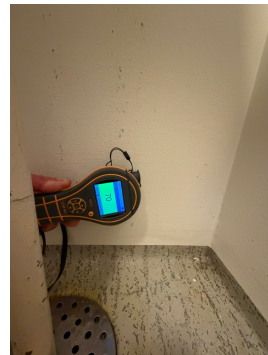
! TG 0 Tilliggende konstruksjoner våtrom

Hulltaking er ikke foretatt da vann og avløpsrør er montert utenpå vegg. Det er søkt etter fukt i overflater på vaskerommet uten utslagsgivende verdier.

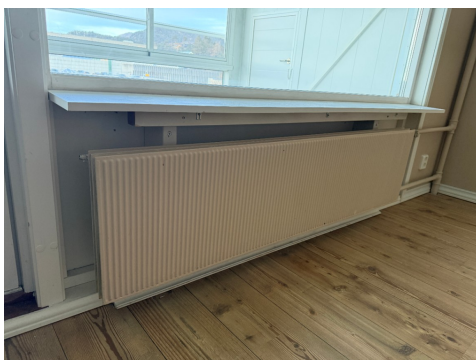
⚠ TG 1 Andre VVS-installasjoner

Viftekonvektor i stue
