# Tilstandsrapport

Boligbygg med flere boenheter

Glassverket 54, 1515 MOSS

Befaringsdato: 24.03.2025

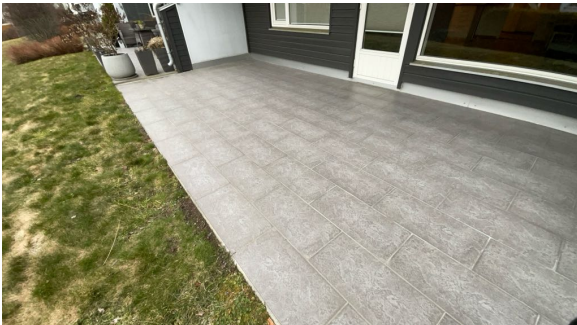
Det er bom på fliser, fliser med bom/løse fliser er normalt med denne type konstruksjoner. På grunn av fukt/vann og frost har denne type løsning behov for hyppig vedlikeholdsfrekvens.

Fliser med bom kan utbedres lokalt, det er risiko for at fliser vil løsne på nytt.

Annen løsning med fliser på justerbare føtter vil gi mer varig løsning.

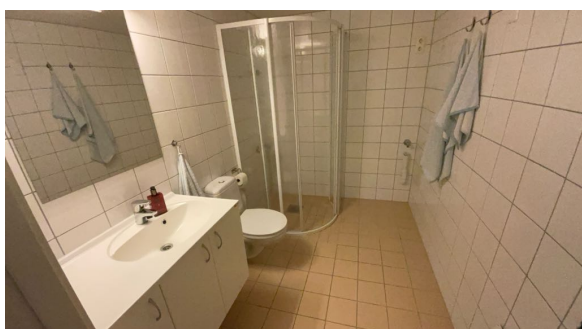
#### Overflater vegger og himling

- Det er vindu/dør med ikke fuktbestandige materialer i våtsonen (ved vask, dusj, badekar, osv.), løsningen eller byggematerialet er uegnet

Noe fuktskader på gerikter.

- Uegnete materialer må fuktbeskyttes/utskiftes.

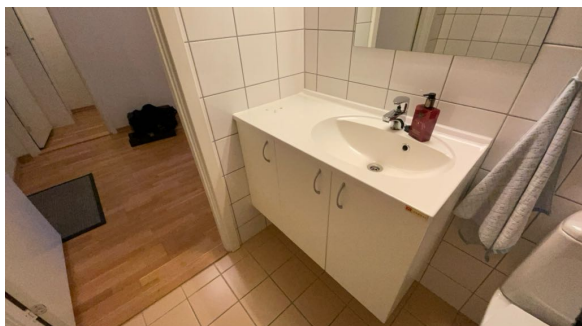
#### Overflater Gulv

- Det er påvist at noen fliser har bom (hulrom under).
- Det er påvist avvik i fallforhold til sluk i forhold til krav i forskrift på byggetidspunktet.

Vurdering av bom på fliser. Generelt er det slik at normen om når bom på flis ansees som en reklamasjon er når flisen har bom mer en 60% og det ikke forekommer sprekker og riss i fuger. NS3600 vurderer dette ulikt. NS3600 1.2 oppgir bom som et symptom på "svikt i vedheft og dette gis TG 2. NS3600 gir ingen beskrivelser av omfang av symptomet. Vurderingen er derfor basert på funn av bom i min. 1. flis uavhengig av omfang.

Lokale utbedringer med bom på fliser, i forbindelse med et slikt arbeid kan det avdekkes skjulte mangler som sprekker i konstruksjonen eller man kan utføre arbeid som skader membran/tettesjikt.

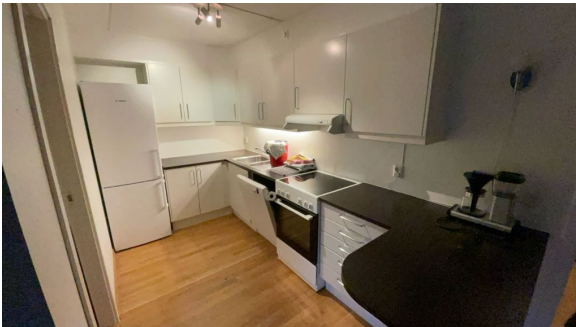
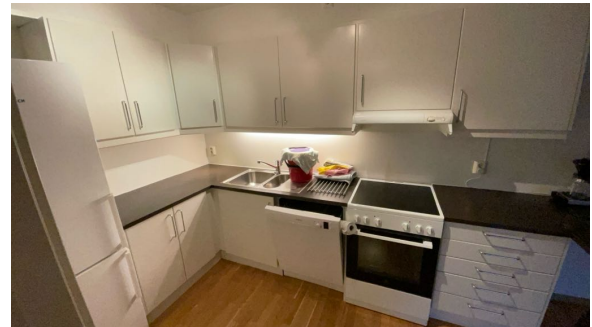
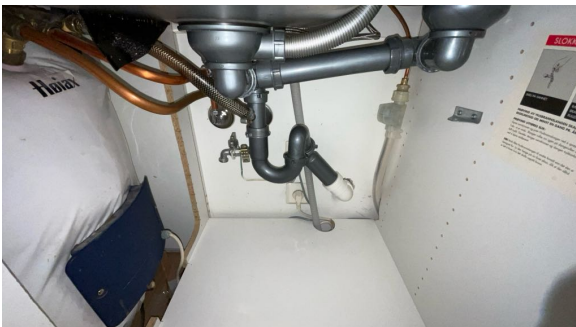
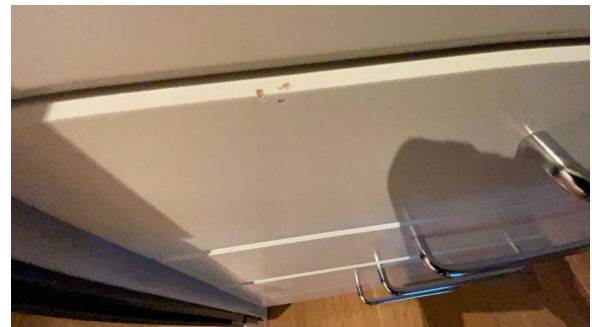
## ETASJE > STUE/KJØKKEN

- Det er påvist at overflater har noe skader.

- Det må foretas lokal utbedring.

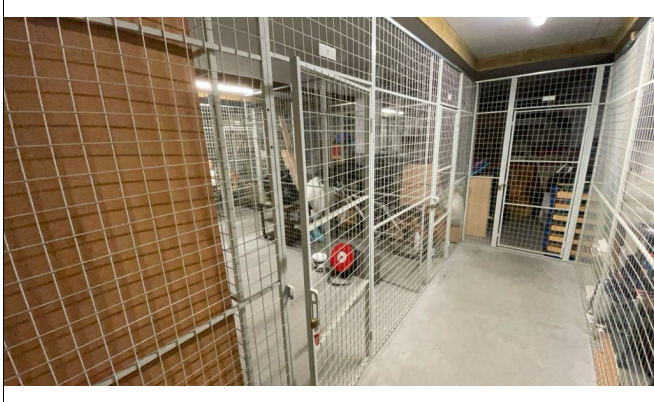
Bod i felles anlegg på annen eiendom på motsatt side av vei i garasjeanlegg.
