# TILSTANDSRAPPORT

Enebolig

Mellomriksvegen 1752

05.01.2026

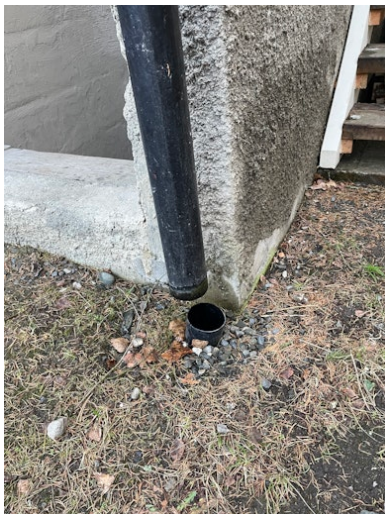
Nedløp er ført ned i overvannsledning bortsett fra ett nedløp som ikke er ført ned i overvannsledning og dette anbefales utbedret. Det observeres ingen synlige skader, feil fall eller mangler på takrenner og nedløp.

Det er et nedløp som ikke er ført inn på oppstikk fra bakken. Dette fører til økt fuktbelastning på grunnmur og utvendig fuktsikring. Anbefales utbedret.
