# Tilstandsrapport

Enebolig

Orrhønevegen 11, 2032 MAURA

Befaringsdato: 30.10.2025

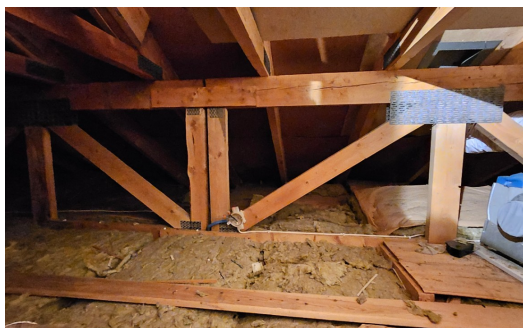
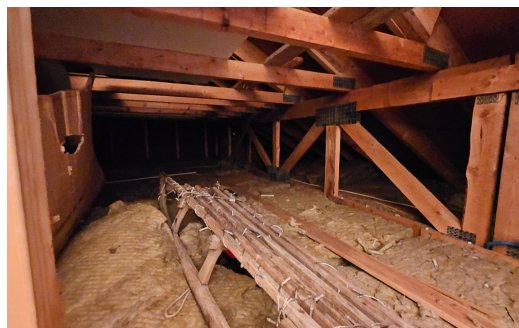
Takkonstruksjonen har fått tilstandsgrad 2, det betyr at det er mindre problemer eller skader som bør overvåkes nøye og eventuelt utbedres. Dette kan for eksempel inkludere visse typer lekkasjer, begynnende tegn på råte eller strukturelle problemer som krever oppmerksomhet, men som ikke umiddelbart truer takets funksjon.

Det anbefales en utvidet byggt teknisk kontroll av loftets konstruksjon for å vurdere behov for forebyggende vedlikehold.

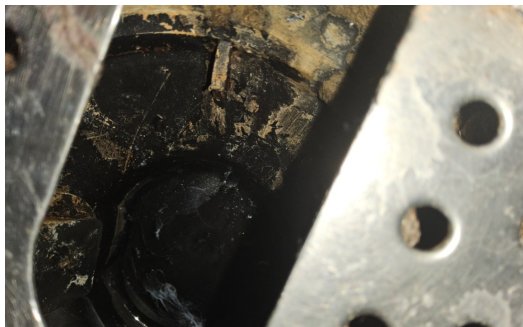
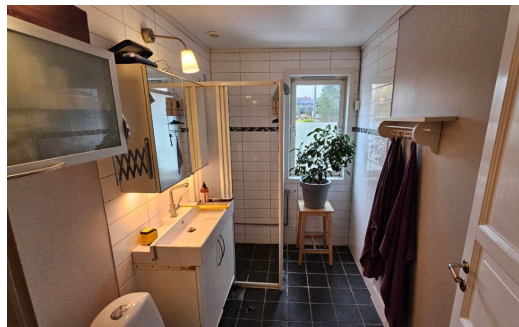
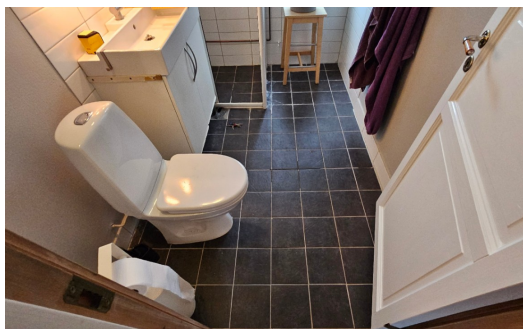
- Våtrommet må totalrenoveres. Alle forhold med tettesjikt, våtsone, sluk m.m. må dokumenteres.
- Manglende oppgradering av våtrommet medfører høy risiko for at konstruksjonene ikke vil tåle vanlig bruk av vann eller lekkasjer. Selv om det er dusjkabinett, er det fortsatt en betydelig risiko for at våtrommets konstruksjoner ikke tåler lekkasjer. Dette kan føre til fuktskader på tilstøtende konstruksjoner.

Kostnadsestimat: 200 000 - 500 000

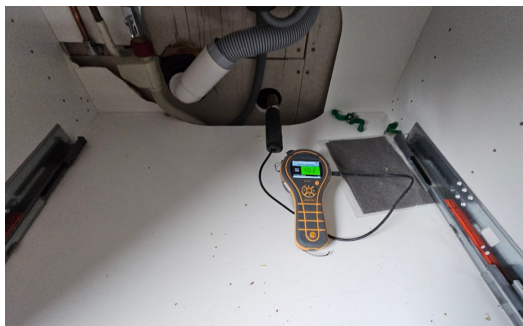
### 1. ETASJE > BAD

Hulltaking er foretatt uten å påvise unormale forhold. Hulltaking er foretatt ved kjøkken. Fuktkvotemåling (vekt%) i konstruksjonen ble målt til 10.

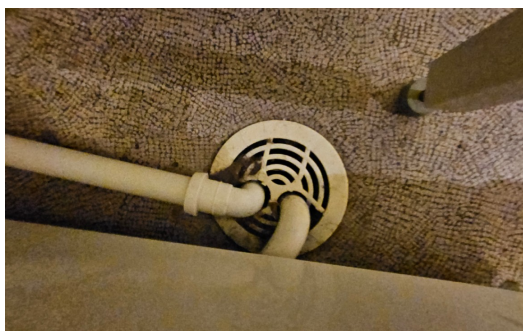
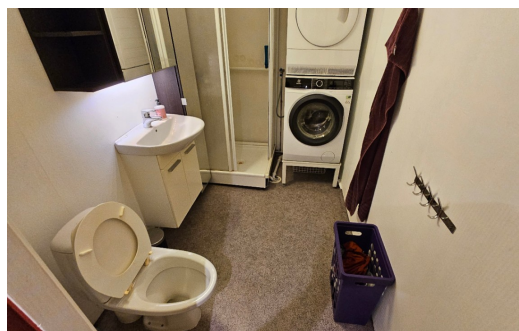
- Våtrommet må totalrenoveres. Alle forhold med tettesjikt, våtsone, sluk m.m. må dokumenteres.
- Manglende oppgradering av våtrommet medfører høy risiko for at konstruksjonene ikke vil tåle vanlig bruk av vann eller lekkasjer. Selv om det er dusjkabinett, er det fortsatt en betydelig risiko for at våtrommets konstruksjoner ikke tåler lekkasjer. Dette kan føre til fuktskader på tilstøtende konstruksjoner.

**Kostnadsestimat: 200 000 - 500 000**

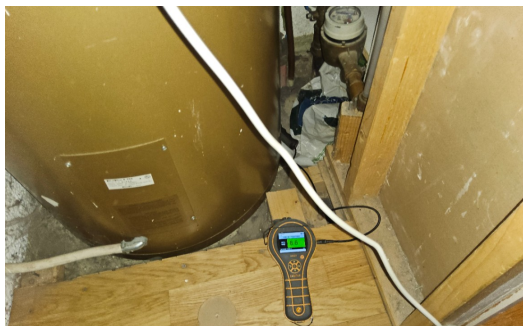
## UNDERETASJE > BAD

Hulltaking er foretatt uten å påvise unormale forhold. Hulltaking er foretatt innenfor kjøkken. Fuktkvotemåling (vekt%) i konstruksjonen ble målt til 8.

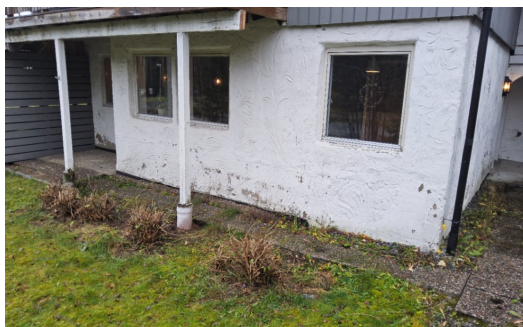
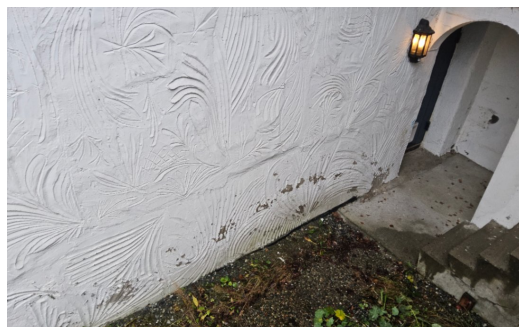
Det er avskalling i murpuss. Dette kan medføre økt fuktpåkjenning på grunnmuren.

Grunnmuren må overflatebehandles.
