# Tjøttavegen 26

## 4341 BRYNE

### Tilstandsrapport

### Eierskifte

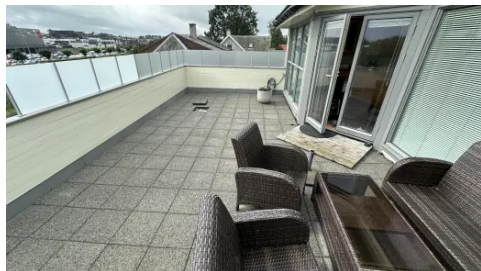
### 6.1 Balkong, terrasse, platting

Rekkverket tilfredsstiller krav til høyde på oppføringstidspunktet, men er lavere enn dagens forskriftskrav på 100 cm.

Det ble ved stikkprøve målt lite på tekking, ingen registrerte mangler tilknyttet dette.

Balkong er tekket med papp fra antatt byggeåret. Papp er ømtålig med tanke på bevegelser i konstruksjonene og tørker ut over tid.

Betongheller overliggende tekking er noe ujevn montert.

For å lukke avviket tilknyttet rekkverk må høyden på rekkverket heves til dagens krav på 100 cm.

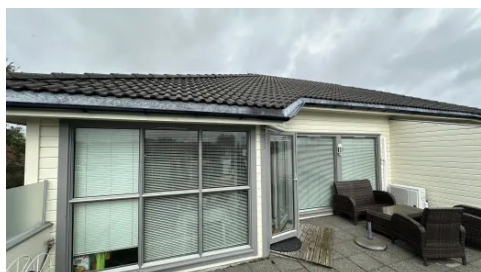
### 6.2 Vinduer og dører

Vinduer og dører med varierende alder, noe nedbrytning og krakelering i enkelte karmen/glasslister som er mye utsatt for sol og fuktighet.

Justeringer/smøring anbefales.

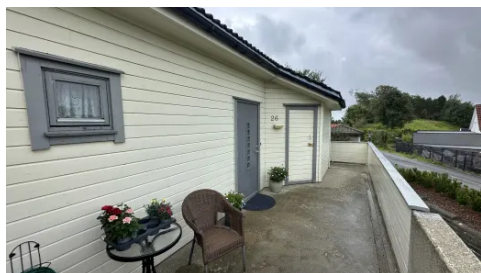
## 6.3 Yttervegger

Utvendig kledning med varierende alder, stedvis nedbrytning og tørkesprekker i utvendig treverk og kledning som er mye utsatt for sol og fuktighet.

Det er enkelte steder noe liten avstand mellom kledning og terreng, dette øker fuktbelastningen på treverket og reduserer utluftingen bak kledningen. Anbefalt avstand er 15 cm.

Opprette bedre ventilering og drengspalter.

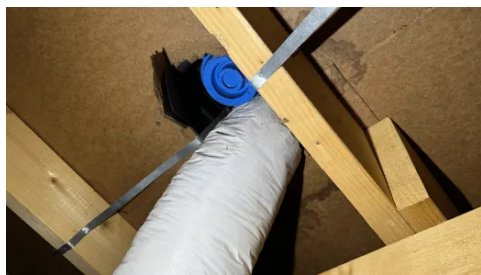
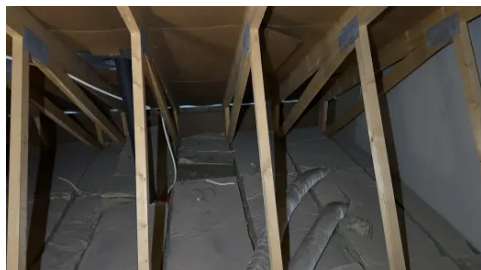
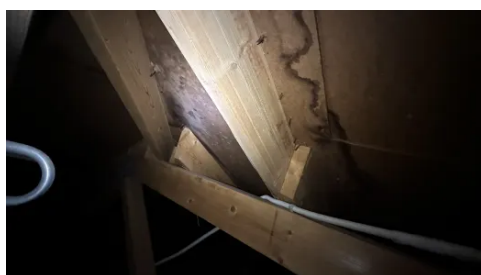
## 6.4 Loft (konstruksjonsoppbygging)

- "klemte" luftespalter ved takfot, manglende ventilering i takutstikk, dette kan føre til kondensering, registrert svertesopp i overflater på befaringsdagen.  
- Vannmerker rundt enkelte takgjennomføringer, samt ved valmet møne mot sør. Ingen registrert følgeskader utover sutak.

Lufting av takkonstruksjonen bør forbedres for å redusere risikoen for fuktskader pga kondensering. Utbedre tetting omliggende takhatter og møne over tak, dette arbeidet faller inn under sameiets ansvar og plikter.  
Konferer med eier for nærmere informasjon.

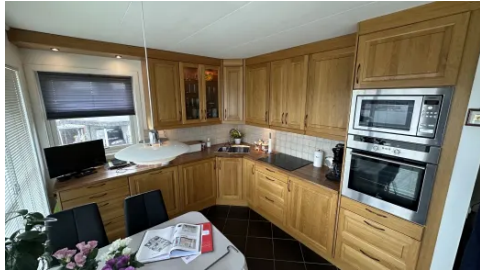
## 6.6 Kjøkken: 2008

-Mindre riss i flisfuge over benk ved dekkside, ingen registrert "bom".

Avløpsrør under kjøkkenvask bør etter strammes med jevne mellomrom, dette fordi disse over tid glir fra hverandre ved bruk av varmt og kaldt vann, og kan forårsake fuktskade i skap og eventuelt nærliggende gulv.

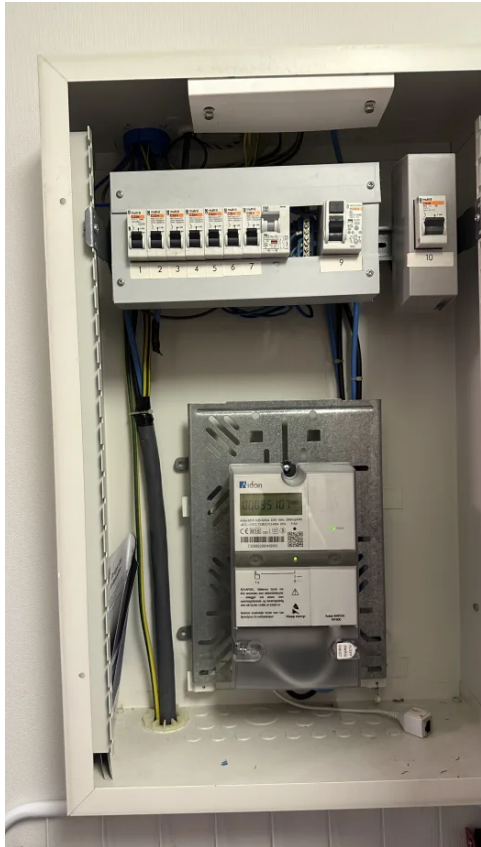
## 6.10 Elektrisk

Boligen har stedvis eldre el-anlegg uten dokumentasjon, og feil kan ikke utelukkes.

Boligen har et eldre elanlegg uten dokumentasjon. Det anbefales el-kontroll i forbindelse med eierskifte.

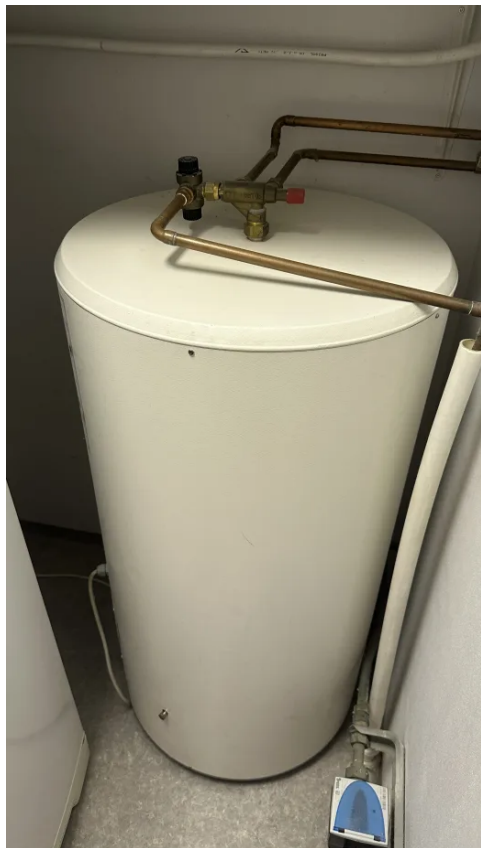
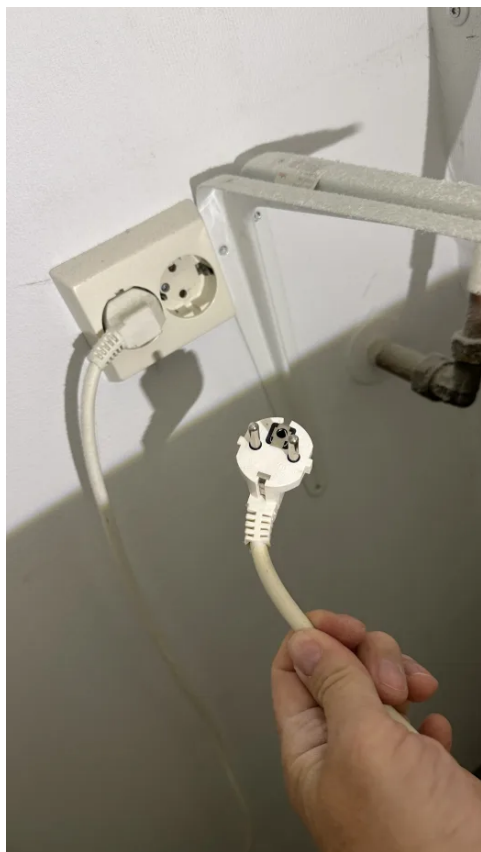
6.12 Varmtvannsbereder

Berederen har passert 20 år og har usikker restlevetid.

Berederen har ikke fast tilkobling iht. dagens krav.

Manglende avløp på sikkerhetsventil. Bereder er plassert i tørt rom, og har ikke automatisk vannstoppventil.

Forventet levetid for bereder er utgått, påregnelig med utskiftning på sikt.

Montere fast tilkobling og avløp på sikkerhetsventil for tilfredsstillende dagens krav.

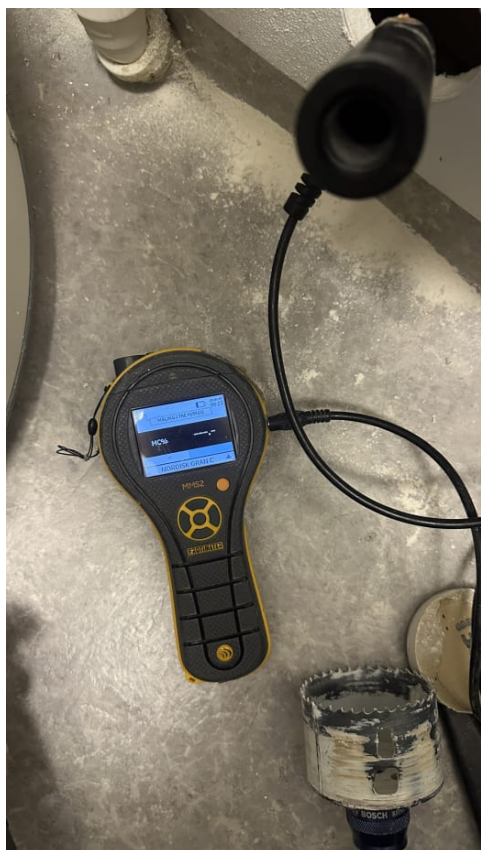
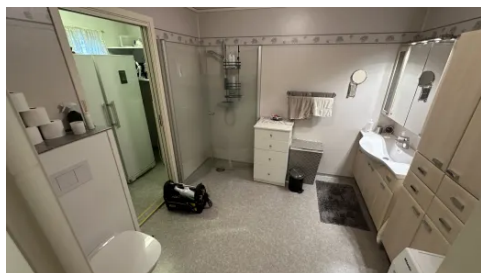
## 6.14 Våtrom: Bad/vaskerom

- Mindre riss i sveiset skjøt i dusjnisen, ingen registrert fukt ved overflatemåling på befaringsdagen.
- Kondensmerker i himling, dette skyldes trolig kondensering fra ved før oppgradering av motor ventilasjon.(Ingen registrert fukt ved overflatemåling, eller ved stikkprøve under isolasjon på loft)

Sveise riss i hjørne i dusjnisen.

Våtrom fungerer med dagens tilstand, men iht. alder anbefales det montert dusjkabinett for å unngå ytterligere fuktbelastning i påvente av en oppgradering.
