# Tilstandsrapport

Enebolig

Børkevegen 17, 2385 BRUMUNDDAL

Befaringsdato: 01.08.2025

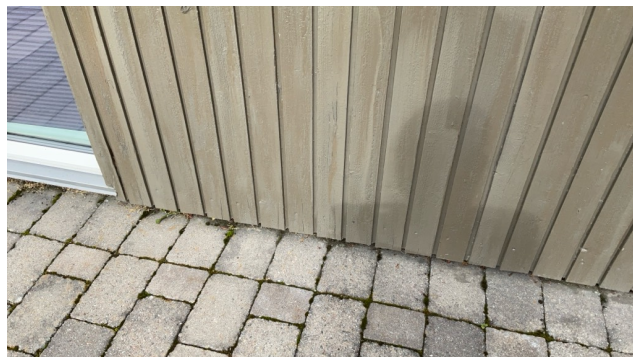
### ! TG 2 Veggkonstruksjon

- Bordkledning går stedvis nesten helt ned i terreng.
- Steder med sprukne panelender og værslitt panel.

- Lokal utbedring bør foretas for å øke avstanden mellom terreng og bordkledning.

Må påregne vedlikehold og noe utskiftinger. Konsekvens, ytterligere skader vil oppstå om tiltak ikke utføres. Sjekkes ytterligere.

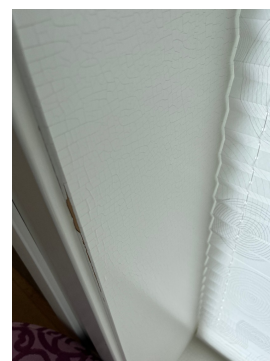
### ! TG 2 Vinduer

Enkelte vindusutføringer har krakeleringer i overflatene.

Ingen umiddelbare tiltak kreves, byttes ved behov.

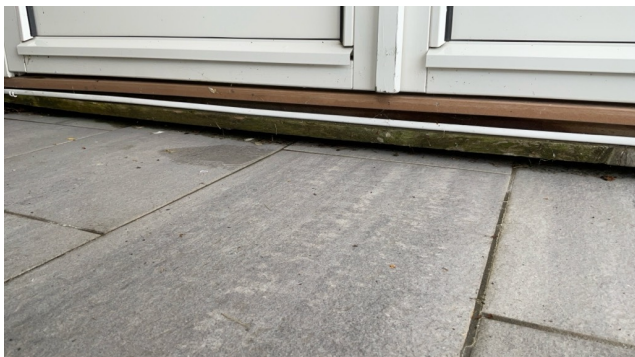
### ! TG 2 Dører

Noe værslitt treverk under dørterskel på terrassedør, med grønnsalg. Kan tyde på noe fuktige forhold i området.

Treverk bør byttes ut.

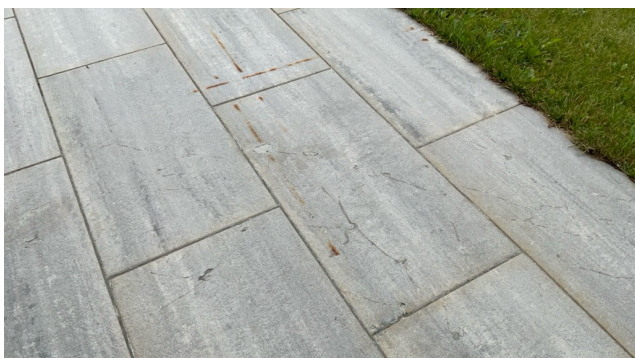
## ! TG 2 Balkonger, terrasser og rom under balkonger

En del fliser har sprekker.

Fliser med sprekker bør skiftes.

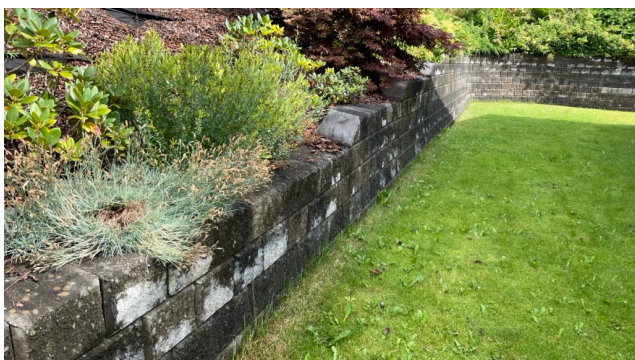
- Det er påvist mindre sprekker og/eller skjevheter i muren.

- Lokal utbedring må utføres.
